特別史跡彦根城跡

石垣保存修理工事報告書 1

平成24年 3月

彦根市教育委員会

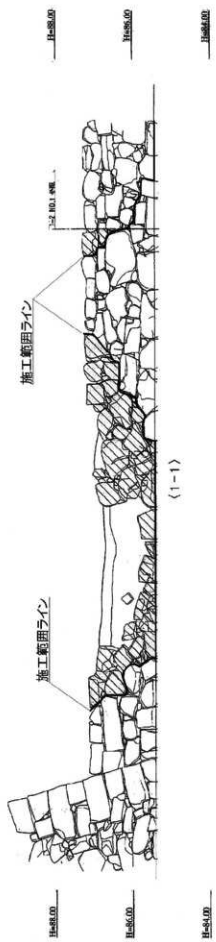
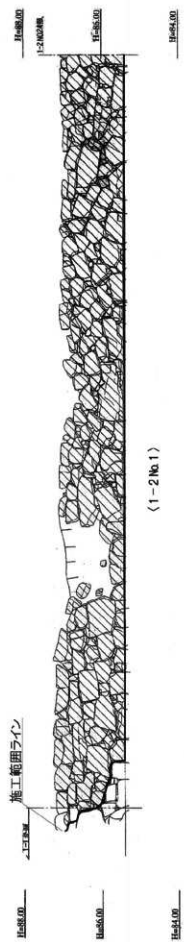
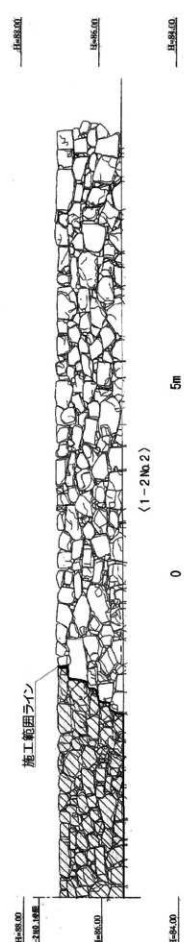
図9 内堀沿い修理石垣No.1 保存修理施工範囲図

内堀沿い修理石垣No.1は、内堀沿い内側の裏御門北側に築かれた櫓台から延びる石垣である。2箇所の崩落と、その周囲の石垣が大きく孕んでいたために保存修理することとなった。修理方法は、崩落前状況が不明なため、石垣欠損箇所は周囲の石垣と調和が図れるような復元施工図を作成し、石垣が孕んでいる箇所は、測量調査による記録保存を行い、解体・積直工を実施した。

石垣解体施工範囲は、崩落箇所周囲においても、石垣上部に築かれた土塁の土圧が原因と考えられる孕みが目視で確認できたため、築石に番付を行い解体した(図9)。解体に伴う裏込掘削については、石垣天端から1m弱の幅で実施した。

石垣欠損部は、内堀内に落下していた石及び、城跡内の放置石材を利用して復元した。解体した石垣については、築石同士の接点を探しながら、測量調査成果図と写真を基に積み直した。なお、石垣裏込は積み直しに伴い栗石を充填した。

元の高さまで石垣と裏込を復し、裏込栗石への土砂流入を防ぐ目的で、不織布を敷いた上で覆土、最終仕上げとして張芝工を施した。

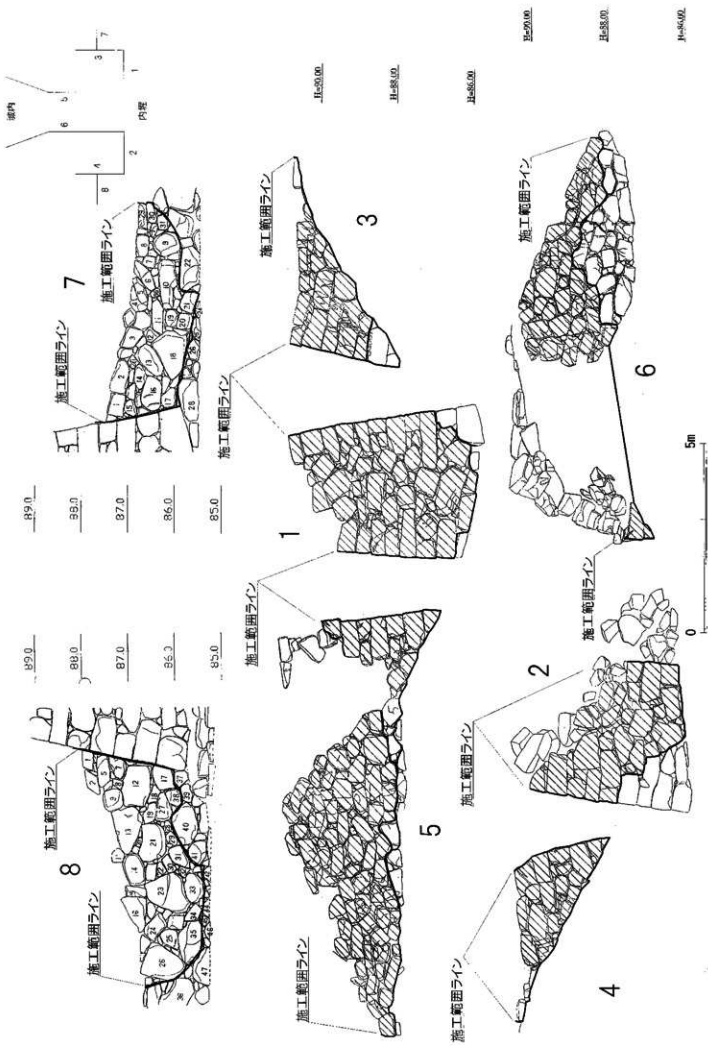
図12 米蔵水門石垣 保存修理施工範囲図

米蔵水門石垣は、彦根城第1郭の南側山麓に築かれた米蔵地区で、内堀の水運を利用して米を搬入出すために設けられた門を構成する石垣である。主に樹木の繁殖が原因で、石垣天端を中心に崩壊していたために保存修理することとなった。修理方法は、崩落前状況が不明なため、石垣欠損箇所は周囲の石垣と調和が図れるような復元施工図を作成し、石垣が孕んでいる箇所は、測量調査による記録保存を行い、解体・積直工を実施した。

石垣解体施工範囲は、崩落石垣周囲においても、繁殖した樹木の根の影響により孕み出しが目視により確認できたために、築石に番付を行い解体した(図12)。解体に伴う裏込掘削は、石垣天端から1m程度の幅で実施した。

石垣欠損箇所は、その前面に落下していた石及び、城跡内の放置石材を利用して積み直した。解体した石垣は、築石同士の接点を探しながら、測量調査成果図と写真を基に積み直し、裏込は栗石を充填した。

元の高さまで石垣と裏込を復し、裏込への土砂流入を防ぐ目的で、不織布を敷いた上で覆土、最終仕上げとして、張芝工を施した。(池田)

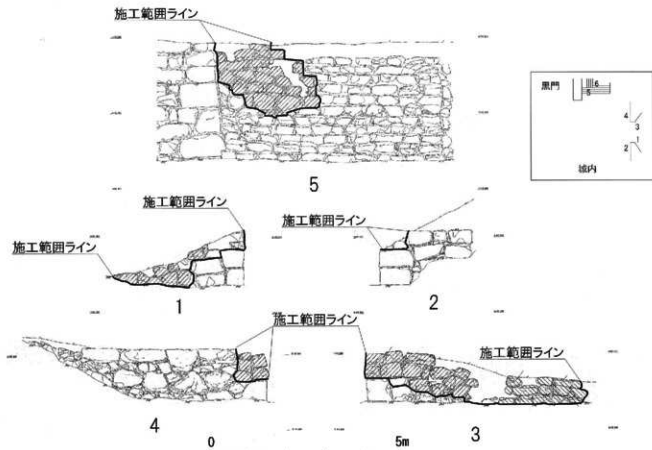
図13 黒御門周辺石垣 保存修理施工範囲図

黒御門周辺石垣は、内堀沿いに面する黒御門の城内側に普請された御門と雁木を構成する石垣である。天端を中心に石垣欠損箇所があり、樹木の繁殖による石垣の孕み出しが目視により確認できたために保存修理を実施することとなった。復元方法については、崩落前状況が不明なため、石垣欠損部は周囲の石垣と調和が図れるよう復元施工図を作成し、石垣が孕んでいる箇所は、測量調査による記録保存を行い、解体・積直工を実施した。

石垣解体施工範囲は、石垣欠損箇所周囲においても、繁殖した樹木の根が原因と考えられる孕み出しが目視により確認できたために、築石に番付を行い解体した(図13)。解体に伴う裏込掘削は、石垣天端から1m程度の幅で実施した。

石垣欠損部は、その前面や周囲に落下していた石及び、城跡内の放置石材を利用して積み直した。解体した石垣は、築石同士の接点を探しながら、解体前の測量調査成果図と写真を基に積み直し、裏込は栗石を充填した。

元の高さまで石垣と裏込を復し、裏込栗石への土砂流入を防ぐ目的で、不織布を敷いた上で覆土、最終仕上げとして張芝工を施した。

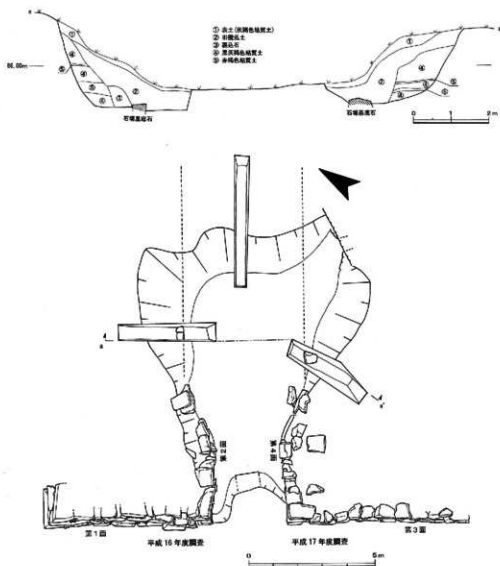
図16 御花畑御舟倉遺構平面・断面図 (平成16・17年度調査分)

現在の舟着は入口部のみ石垣が残っており、その石垣が樹根などによって荒れて崩落の危険があるため、それを解体修理することが主たる目的であった。平成16年度は、入口部の北西側の石垣について修理を実施した。修理前には修理予定箇所の石垣平面・立面図を実測して現状を記録した(図16・17)。また、修理の過程では石垣南西側の断面観察を行い、石垣

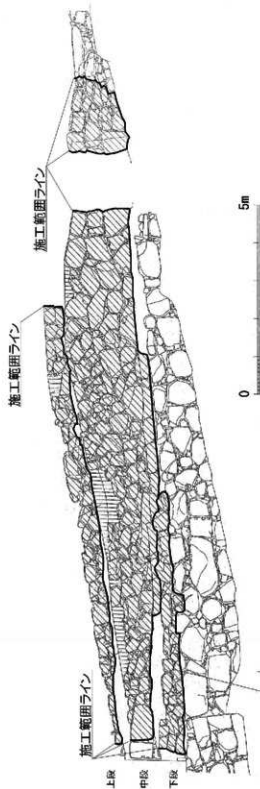
図19 太鼓丸西側石垣石垣 保存修理施工範囲図

太鼓丸西側石畳石垣は、太鼓丸の西側、天秤櫓西側の出入り口付近の石畳を構成する石垣である。石垣天端に欠損箇所があり、その周囲に孕み出しが目視により確認できたことにより保存修理を行うこととなった。修理方法は、石垣欠損箇所は崩落前状況が不明なことから、周囲の石垣と調和が図れるような復元施工図を作成し、孕み出しが確認できる箇所は測量調査による記録保存を行い、解体・積直工を実施した。

石垣解体施工範囲は、石垣欠損箇所とその周囲の孕み出し箇所を含めた範囲で（図19）、築石に番付を行い解体した。解体に伴う裏込掘削については、修理対象石垣の背面にある高石垣に影響がでない範囲で実施した。

石垣欠損箇所の石は、城跡内の放置石材を利用して積み直した。解体した石垣は、築石同士の接点を探しながら、調査成果図と写真を基に積み直し、裏込は栗石を充填した。

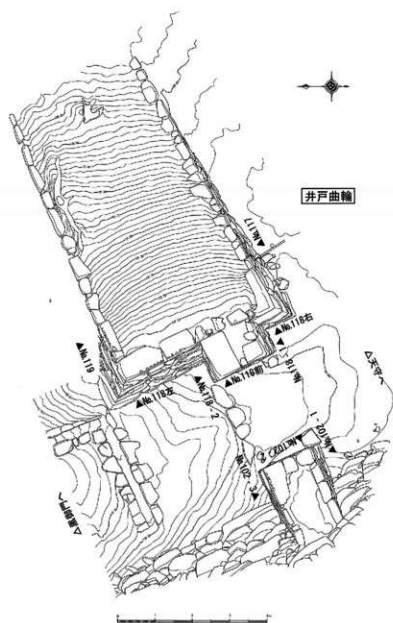
圖42 井戸曲輪塀御門石垣 修理完了後遺構平面圖

井戸曲輪塀御門石垣は、黒御門方面より天守に至る間に位置する井戸曲輪に入るための御門を構成する石垣である(図8・42)。塀御門の両側の石垣は崩落が著しく、とくに西側については基底部を遺してほとんど崩れていたために復元修理することとなった。修理方法は、石垣欠損箇所の崩落前状況が不明なことから、周囲の石垣と調和が図れるような復元施工図を作成し、孕み出しが確認できる箇所は測量調査による記録保存を行い、解体・積直工を実施した。また、「御城内御絵図」(彦根城博物館蔵)を調査して仔細に検討を加え、復元修理のための資料とした。

石垣欠損箇所の石は、その前面や周囲に落下していた石、及び城跡内の放置石材を利用して積み直した。解体した石垣は、薬石同士の接点を探しながら、調査成果図と写真を基に積み直し、裏込は栗石を充填した。

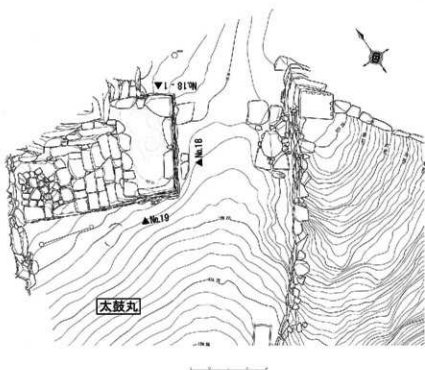
図44 太鼓丸埋御門石垣 修理完了後遺構平面図

太鼓丸埋御門石垣は、太鼓丸の中央付近で東側に向けて開口した御門を構成する石垣である（図8・44）。「御城内御絵図」（彦根城博物館蔵）には天秤櫓東端より北に延びる石塁上に瓦塀が描かれており、その瓦塀は当該門まで延びている様子が伺え、瓦塀と一体となって機能した門と考えられる。修理は門北側に位置する石垣天端が欠損し、背面が埋没した石塁状の石垣を対象とした（図44）。修理方法は、石垣欠損箇所は崩落前状況が不明なことから、周囲の石垣と調和が図れるような復元施工図を作成し、孕み出しが確認できる箇所は測量調査による記録保存を行い、解体・積直工を実施した。また、「御城内御絵図」（彦根城博物館蔵）を復元修理のための資料とした。

石垣欠損箇所の石は、その前面や周囲に落下していた石、及び城跡内の放置石材を利用して積み直した。解体した石垣は、築石同士の接点を探しながら、調査成果図と写真を基に積み直し、裏込は栗石を充填した。また、発掘調査により石畳上の堆積土を除去した結果、石畳上に階段施設が検出されたために、石階段の復元とそれに伴うテラスを石敷きとして復元した。
