特別史跡彦根城跡

# 石垣保存修理工事報告書 1

平成24年 3月

彦根市教育委員会

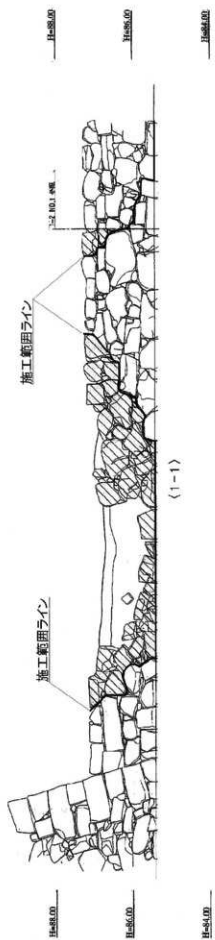
図9 内堀沿い修理石垣No.1 保存修理施工範囲図

内堀沿い修理石垣No.1は、内堀沿い内側の裏御門北側に築かれた櫓台から延びる石垣である。2箇所の崩落と、その周囲の石垣が大きく孕んでいたために保存修理することとなった。修理方法は、崩落前状況が不明なため、石垣欠損箇所は周囲の石垣と調和が図れるような復元施工図を作成し、石垣が孕んでいる箇所は、測量調査による記録保存を行い、解体・積直工を実施した。

石垣解体施工範囲は、崩落箇所周囲においても、石垣上部に築かれた土塁の土圧が原因と考えられる孕みが目視で確認できたため、築石に番付を行い解体した(図9)。解体に伴う裏込掘削については、石垣天端から1m弱の幅で実施した。

石垣欠損部は、内堀内に落下していた石及び、城跡内の放置石材を利用して復元した。解体した石垣については、築石同士の接点を探しながら、測量調査成果図と写真を基に積み直した。なお、石垣裏込は積み直しに伴い栗石を充填した。

元の高さまで石垣と裏込を復し、裏込栗石への土砂流入を防ぐ目的で、不織布を敷いた上で覆土、最終仕上げとして張芝工を施した。

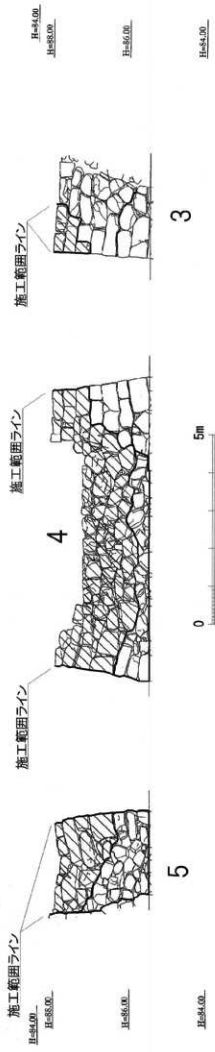
図10 表御門礫石垣 保存修理施工範囲図

石垣解体施工範囲は、石垣欠損部分と橋の加圧による孕み出し部分を対象とし、築石に番付を行い解体した（図10）。解体に伴う裏込掘削は、石垣天端から1～1.5mで実施した。なお、石垣解体に伴い、石垣断面観察を行った。

解体した石垣については、築石同士の接点を探しながら、測量調査成果図と写真を基に積み直した。裏込は積み直しに伴い栗石を充填して復元した。

元の高さまで石垣と裏込を復し、裏込栗石への土砂流入を防ぐ目的で、不織布を敷いた上で覆土を施した。（池田）

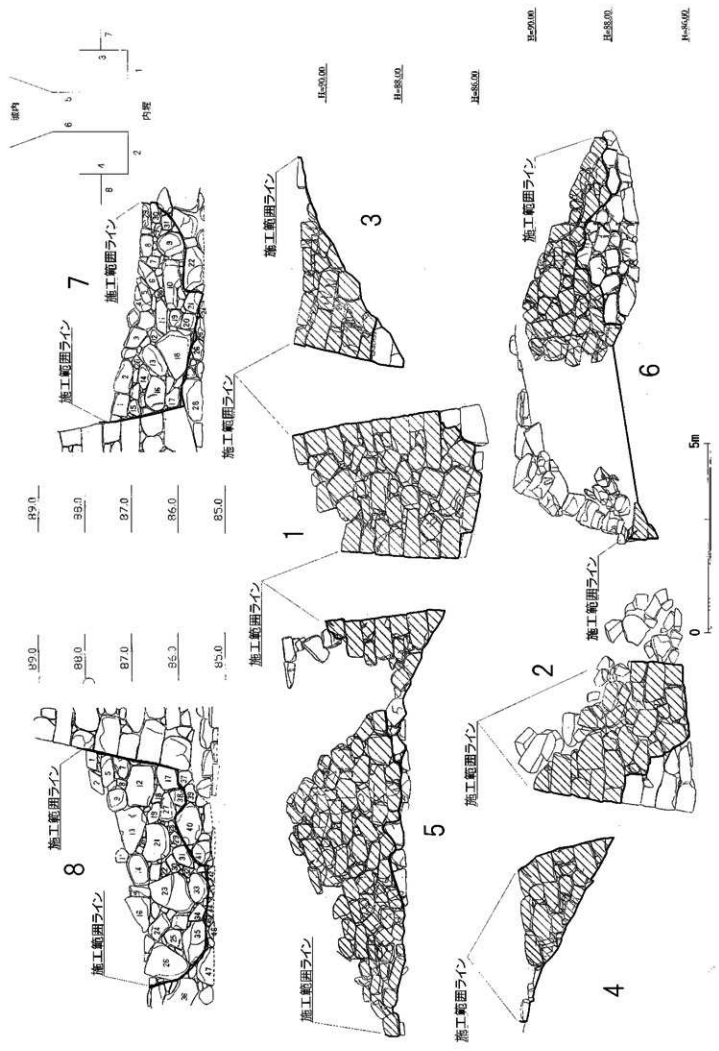
図12 米蔵水門石垣 保存修理施工範囲図

米蔵水門石垣は、彦根城第1郭の南側山麓に築かれた米蔵地区で、内堀の水運を利用して米を搬入出すために設けられた門を構成する石垣である。主に樹木の繁殖が原因で、石垣天端を中心に崩壊していたために保存修理することとなった。修理方法は、崩落前状況が不明なため、石垣欠損箇所は周囲の石垣と調和が図れるような復元施工図を作成し、石垣が孕んでいる箇所は、測量調査による記録保存を行い、解体・積直工を実施した。

石垣解体施工範囲は、崩落石垣周囲においても、繁殖した樹木の根の影響により孕み出しが目視により確認できたために、築石に番付を行い解体した(図12)。解体に伴う裏込掘削は、石垣天端から1m程度の幅で実施した。

石垣欠損箇所は、その前面に落下していた石及び、城跡内の放置石材を利用して積み直した。解体した石垣は、築石同士の接点を探しながら、測量調査成果図と写真を基に積み直し、裏込は栗石を充填した。

元の高さまで石垣と裏込を復し、裏込への土砂流入を防ぐ目的で、不織布を敷いた上で覆土、最終仕上げとして、張芝工を施した。(池田)

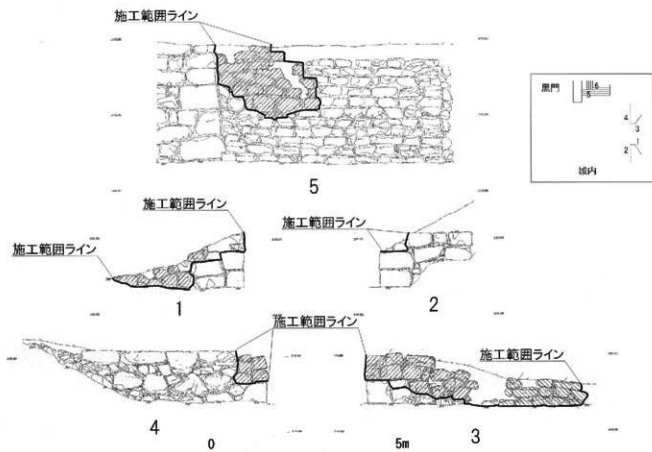
図13 黒御門周辺石垣 保存修理施工範囲図

黒御門周辺石垣は、内堀沿いに面する黒御門の城内側に普請された御門と雁木を構成する石垣である。天端を中心に石垣欠損箇所があり、樹木の繁殖による石垣の孕み出しが目視により確認できたために保存修理を実施することとなった。復元方法については、崩落前状況が不明なため、石垣欠損部は周囲の石垣と調和が図れるよう復元施工図を作成し、石垣が孕んでいる箇所は、測量調査による記録保存を行い、解体・積直工を実施した。

石垣解体施工範囲は、石垣欠損箇所周囲においても、繁殖した樹木の根が原因と考えられる孕み出しが目視により確認できたために、築石に番付を行い解体した(図13)。解体に伴う裏込掘削は、石垣天端から1m程度の幅で実施した。

石垣欠損部は、その前面や周囲に落下していた石及び、城跡内の放置石材を利用して積み直した。解体した石垣は、築石同士の接点を探しながら、解体前の測量調査成果図と写真を基に積み直し、裏込は栗石を充填した。

元の高さまで石垣と裏込を復し、裏込栗石への土砂流入を防ぐ目的で、不織布を敷いた上で覆土、最終仕上げとして張芝工を施した。

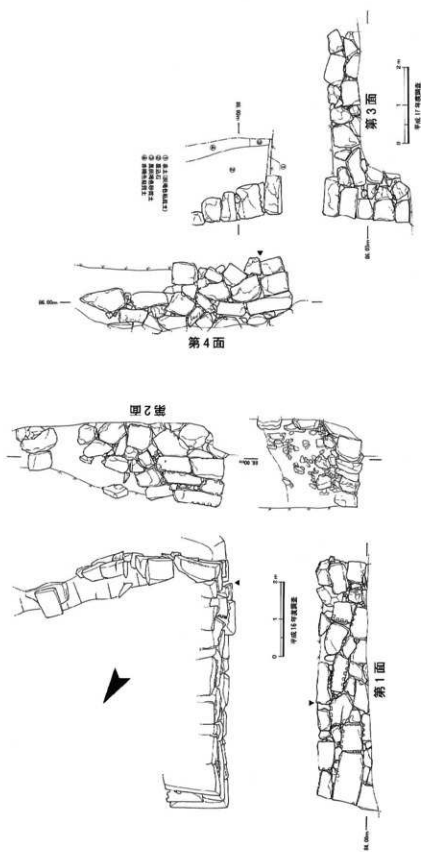
図17 御花畑御杵簾石垣立面・断面図（平成16・17年度調査分）

現在の舟着は入口部のみ石垣が残っており、その石垣が樹根などによって荒れて崩落の危険があるため、それを解体修理することが主たる目的であった。平成16年度は、入口部の北西側の石垣について修理を実施した。修理前には修理予定箇所の石垣平面・立面図を実測して現状を記録した（図16・17）。また、修理の過程では石垣南西側の断面観察を行い、石垣

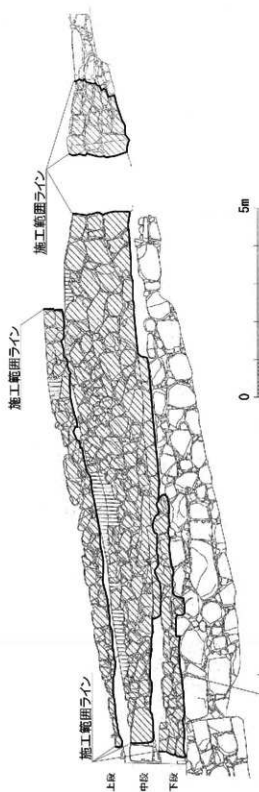
図19 太鼓丸西側石型石垣 保存修理施工範囲図

太鼓丸西側石畳石垣は、太鼓丸の西側、天秤槽西側の出入り口付近の石畳を構成する石垣である。石垣天端に欠損箇所があり、その周囲に孕み出しが目視により確認できたことにより保存修理を行うこととなった。修理方法は、石垣欠損箇所は崩落前状況が不明なことから、周囲の石垣と調和が図れるような復元施工図を作成し、孕み出しが確認できる箇所は測量調査による記録保存を行い、解体・積直工を実施した。

石垣解体施工範囲は、石垣欠損箇所とその周囲の孕み出し箇所を含めた範囲で(図19)、築石に番付を行い解体した。解体に伴う裏込掘削については、修理対象石垣の背面にある高石垣に影響がでない範囲で実施した。

石垣欠損箇所の石は、城跡内の放置石材を利用して積み直した。解体した石垣は、築石同士の接点を探しながら、調査成果図と写真を基に積み直し、裏込は栗石を充填した。

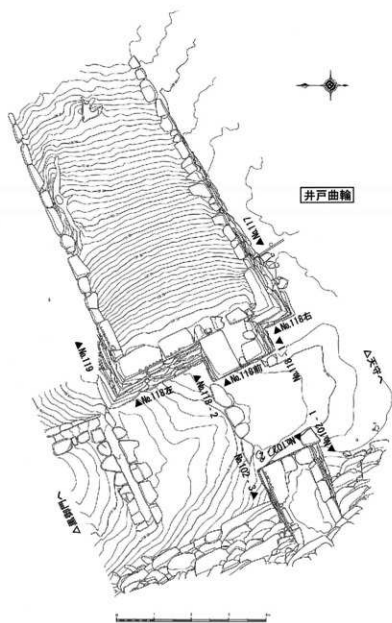
圖42 井戸曲輪塀御門石垣 修理完了後遺構平面圖

井戸曲輪塀御門石垣は、黒御門方面より天守に至る間に位置する井戸曲輪に入るための御門を構成する石垣である(図8・42)。塀御門の両側の石垣は崩落が著しく、とくに西側については基底部分を遺してほとんど崩れていたために復元修理することとなった。修理方法は、石垣欠損箇所の崩落前状況が不明なことから、周囲の石垣と調和が図れるような復元施工図を作成し、孕み出しが確認できる箇所は測量調査による記録保存を行い、解体・積直工を実施した。また、「御城内御絵図」(彦根城博物館蔵)を調査して仔細に検討を加え、復元修理のための資料とした。

石垣欠損箇所の石は、その前面や周囲に落下していた石、及び城跡内の放置石材を利用して積み直した。解体した石垣は、薬石同士の接点を探しながら、調査成果図と写真を基に積み直し、裏込は栗石を充填した。

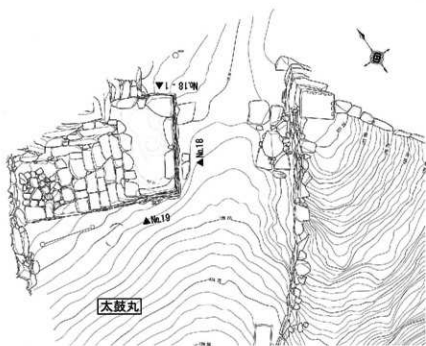
図44 太鼓丸埋御門石垣 修理完了後遺構平面図

太鼓丸埋御門石垣は、太鼓丸の中央付近で東側に向けて開口した御門を構成する石垣である（図8・44）。「御城内御絵図」（彦根城博物館蔵）には天秤櫓東端より北に延びる石塁上に瓦塀が描かれており、その瓦塀は当該門まで延びている様子が伺え、瓦塀と一体となって機能した門と考えられる。修理は門北側に位置する石垣天端が欠損し、背面が埋没した石塁状の石垣を対象とした（図44）。修理方法は、石垣欠損箇所は崩落前状況が不明なことから、周囲の石垣と調和が図れるような復元施工図を作成し、孕み出しが確認できる箇所は測量調査による記録保存を行い、解体・積直工を実施した。また、「御城内御絵図」（彦根城博物館蔵）を復元修理のための資料とした。

石垣欠損箇所の石は、その前面や周囲に落下していた石、及び城跡内の放置石材を利用して積み直した。解体した石垣は、築石同士の接点を探しながら、調査成果図と写真を基に積み直し、裏込は栗石を充填した。また、発掘調査により石畳上の堆積土を除去した結果、石畳上に階段施設が検出されたために、石階段の復元とそれに伴うテラスを石敷きとして復元した。
