史 跡 松 江 城

昭和60年度
保存修理事業
報 告 書

昭和61年3月

松江市教育委員会

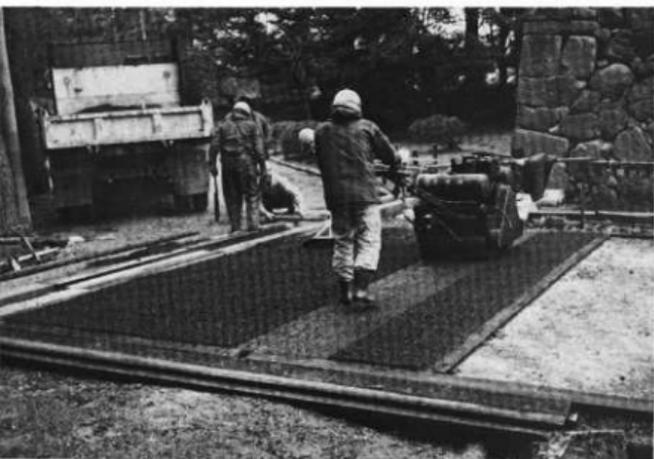
カラー舗装部分基層工転圧状況

コンクリート側溝改修工事

8. 石積上部盛土、張芝工 一段高い門取付部の石積背後部分について、幅6.2m、奥行2.4m、高さ0.6mの台形状に盛土し表面に張芝工事を実施した。
9. ロープ柵工 三和土舗装部分と市道カラー舗装部分の境界に1.4m間隔で直径10cmの焼杉杭を地上高80cm、総延長28cm、打ち込みロープでつないだ。
10. コンクリート側溝改修 既設のコンクリート側溝に対して直角方向に雨落溝（複製）が通ることになったので、高さを低くし造り替えた。幅は変えず側壁上面には直径10cm前後の自然礫を下半分埋め込みコンクリートを覆った。

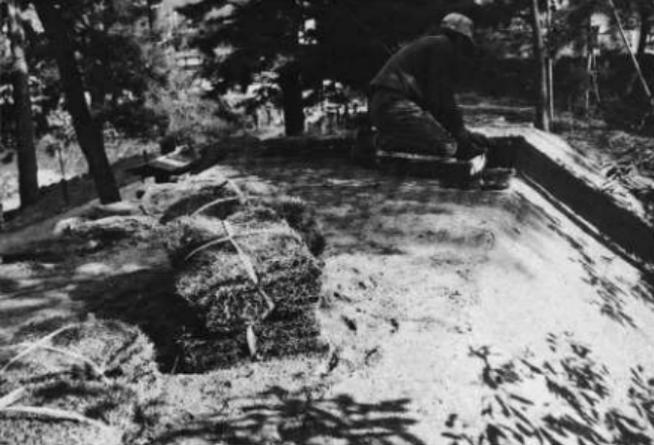
石積上部盛土、張芝工事中

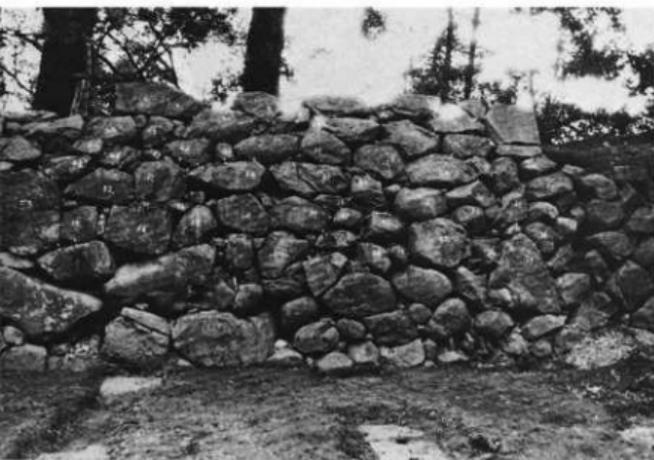
臨虎口之門跡の遺構整備工事については請負工事とした。設定監理は、松江市都市整備部計画課に依頼し、昭和60年10月31日に8社の間で指名競争入札を実施し、設計額4,157,000円に対し、有限会社佐藤工業が3,900,000円で落札した。工事は、昭和60年11月1日に着手し、昭和61年2月3日に竣工し、同年2月12日に竣工検査を受けた。工事中途、修理を予定していた門跡南側の石垣が上部はもとより中部にまで前面にかなり押し出されていたので、当初5㎡を9㎡追加し14㎡修理することにし、それにかかる経費の増額部分については発掘調査面積を縮小することに伴う賃金の減によりまかなった。工事費は772,000円増となり4,672,000円となった。以下、工事の概要を述べる。

石積修理前

ままとし、欠落部の石や詰石は新たに同質の安山岩（大海崎石）で補填した。裏込めは、奥行1mの碎石を詰めた。

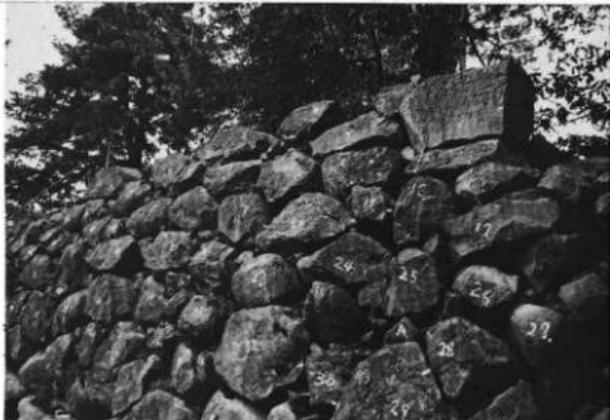
同上

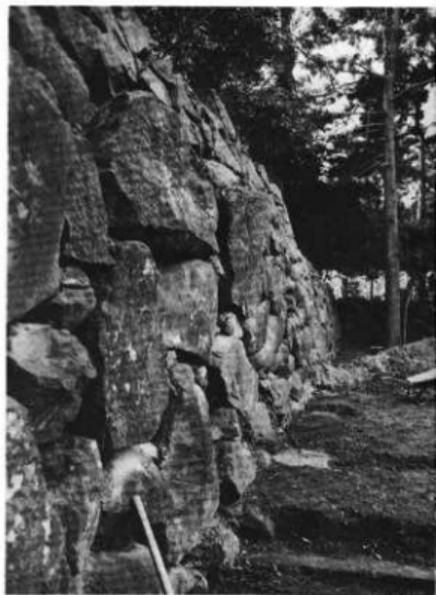
石積修理工事中

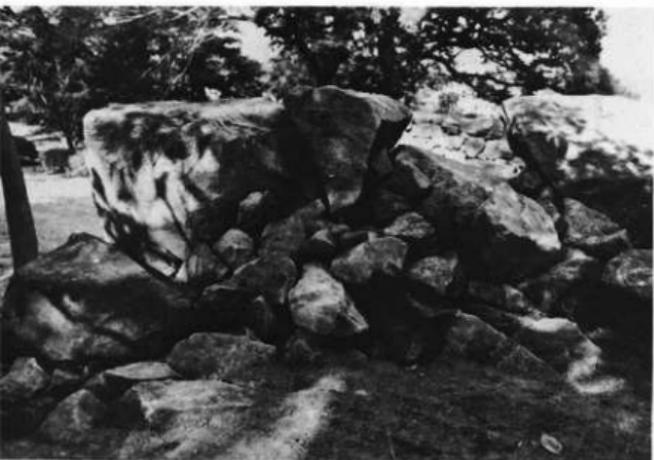
A区……一段高い石積の背後地で、土塁の上部平坦面地である。石積背後の土を取り除いたところ、石垣の裏込めは東部で60cm、中央部で60cm、西部で60cmあり、径20cmから40cmの転石をつめていた。東端はほぼ直角に1.5m折れ曲がり石積が1～2段配置されていた。西端も同様に直角に折れ曲がり、石積みが2～3段2m続いていた。

石積上部の裏込石の状況

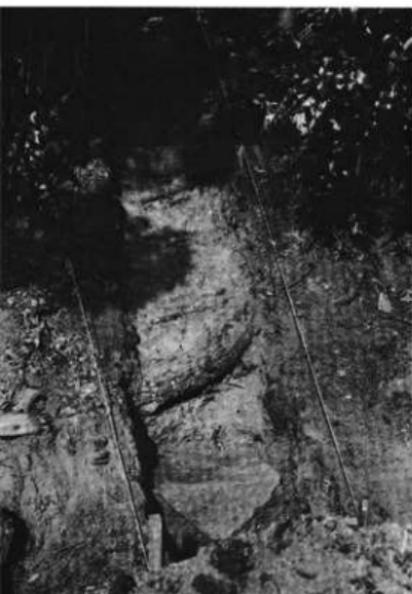
B区……土塁の斜面は厚み15～20cmの暗褐色土があり、その下方は硬い黄色砂質土で土塁を構成する盛土と思われた。下端部において、表土から30cm下方において3段以上の石積み施設が確認されたが、その外面の方向は土塁と平行していた。

さらにこの石垣の線から60cm南の地点で、やはり南側に面をそろえたやや小形の石列が認められた。下段の石列は上段の石垣上端から55cm下がった位置である。この内上段の石垣は、恐らく土塁の土留の役割を果たすものであろう。土塁の盛土（全く掘っていないので、版築土塁であるか不明だが）にマサ土（軟質の砂岩）を採用した結果、非常に崩れやすい性質のものであったのだろう。

B区 土壁斜面及び南部石積施設

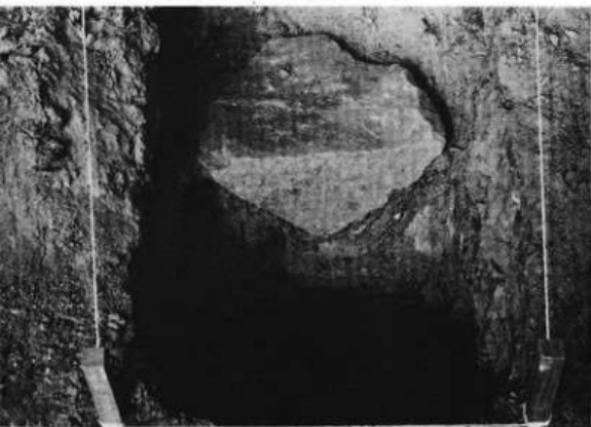
又、下段の石列は現在のコンクリート側溝とほぼ重なる位置にあり、恐らくその下方に江戸期の排水溝があると思われる。検出した石列はその北側の石積みである。

B区 石積施設
