石垣調査報告書

— 史跡松江城 —

平成8年3月

松江市教育委員会

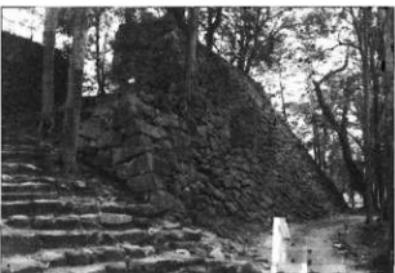
7. 破損した水ノ手御門石垣

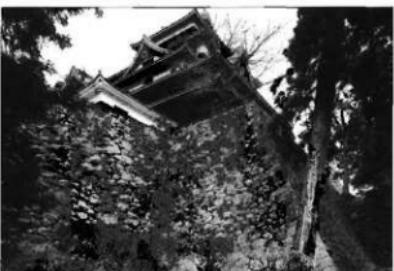
現況写真③

本丸高石垣（何回かの改変あり）

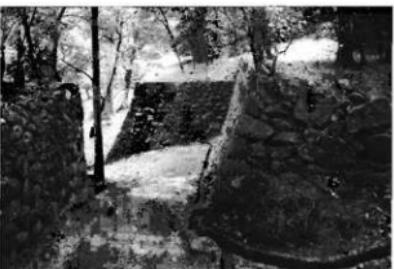
現況写真④

水ノ手虎口石垣（石垣改変と大きな破損を受けている）

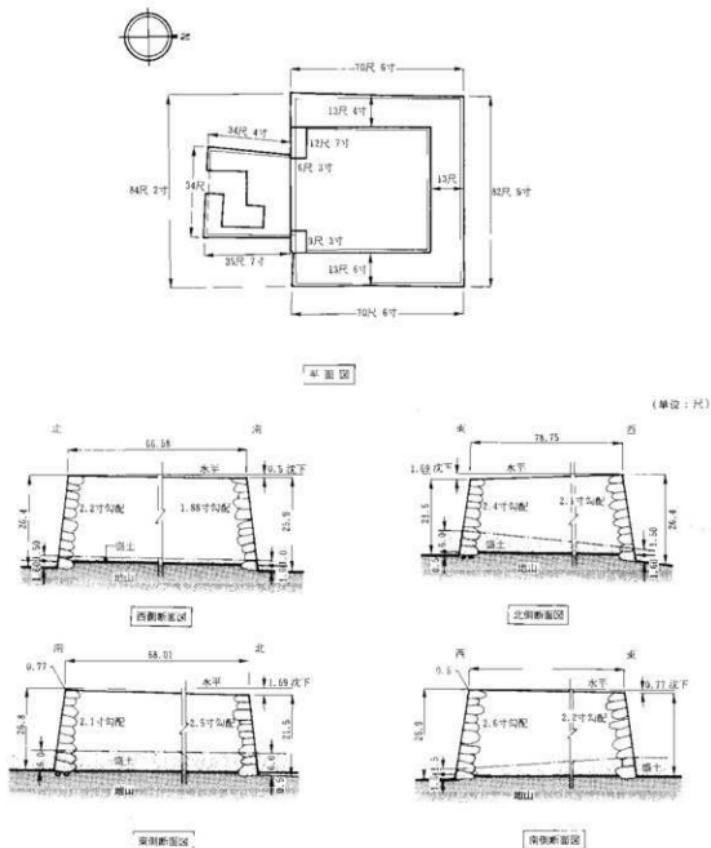
天守現況石垣平面・断面図（昭和30年修理報告書）

「天守白石垣は西面北側は原形を保ってたが、その他の面については縮みを来していた。特に東北隅は沈下、孕み出しが著しかった。」と記してある。

東北隅の沈下の原因として、この位置のみ胴木が組まれ、その腐朽により沈下したと考えられ、また孕み出しへはこの面の櫛根の破損転落により、雨水も透水により変形したものと記されている。その他は根石はほとんど移動なく、直接粘性土の地山に築かれていると記されている。興味あることは、何故ここだけが縮みの水面下で使う胴木基礎を使ったかである。なお、石垣の修理は良好な根石はそのままとし変形箇所の掘え直し、コンクリートにより根石部分は固め、上部は積み替えを行ったと報告されている。

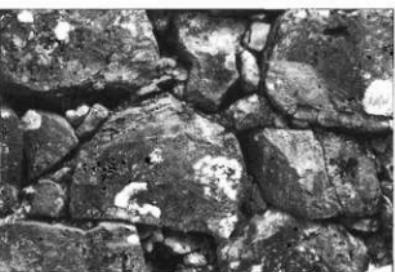
詰石の欠落と石材の割れ
(二之丸、階段付近)

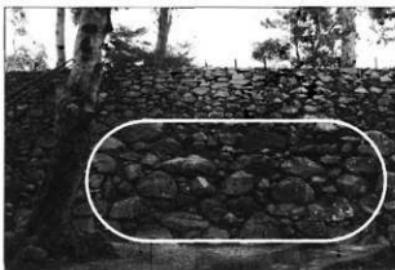
本丸南側石垣：

石垣の足元に築城期の石垣（自然削石を利用した打込接）が見られる。上部は江戸後半のもの。

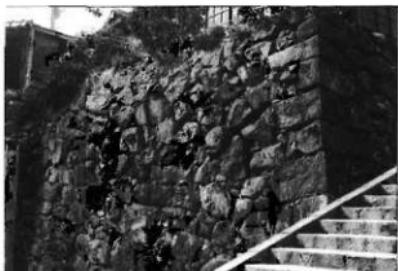
④石垣の孕み出し変形

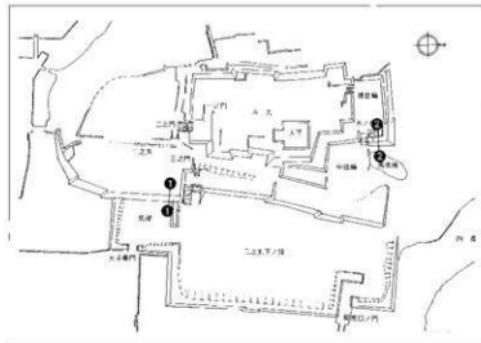
①—②二之丸東石垣根石滑動と孕み出し変形
二之丸太鼓櫓下石垣付近の石垣は、根石が前面に滑動し上部石垣が後年積み直されている。(明治以後)根石の滑動は、現在比較的安定しているが、積み直された石垣との境界付近に、孕み出し変形を起こしている。積み替え時の施工不良により、水の浸透を来たし、石垣の変形に繋がっているものである。現在、石の欠落が始まっている。

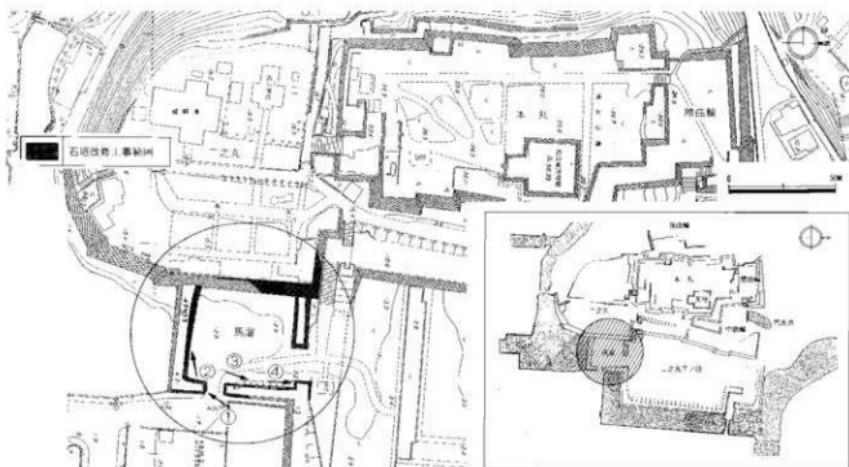
《入手門及び馬溜石垣改修計画-1》

①木戸櫓門門石垣：現状H=2.1mしかなく史料による石垣高さ1間5尺に根入れを含め約2尺以上積石が消失している。

②馬溜土羽（南側）：絵図で石垣に記載された石垣も全て消失している。（調査より土羽内部に右積横石を確認）
