《大手門及び馬淵石垣改修計画 - 2》

《石垣現況測量図及び破損箇所図》

石垣調査報告書 — 史跡松江城 —

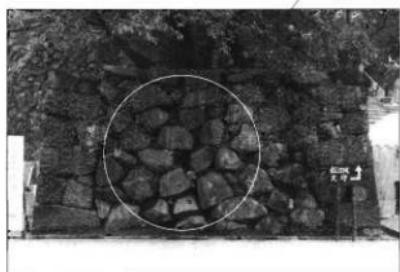
石組の変形・崩落

⑥大手門門石垣（西側）：現状で石組みが変形し、崩落の危険あり。

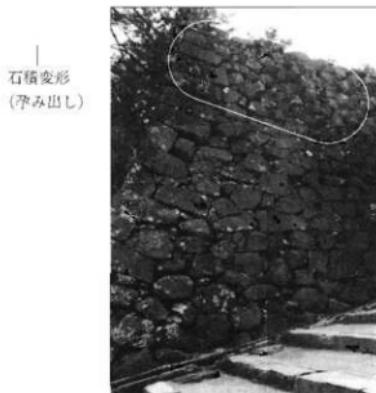
⑦二之丸高石垣：石垣現状が滑動を起こし、加えて上部石積が孕み出しの変形を起こしている。

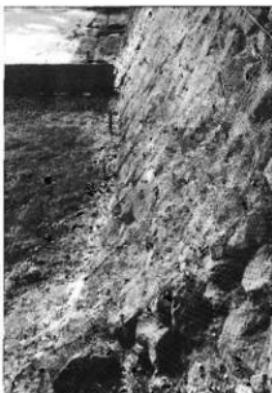
⑧二之丸高石垣角石積部分

⑨二之丸高石垣足元の滑動状況。

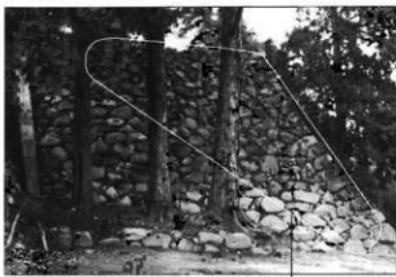
③本丸鉄砲橋下石垣（南側）

大きく変形している

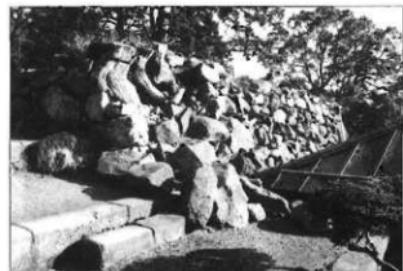
⑤本丸下ノ段角石積及び角脇石の変形

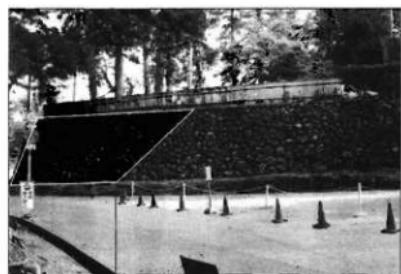
現況写真-②

後世の積直し範囲

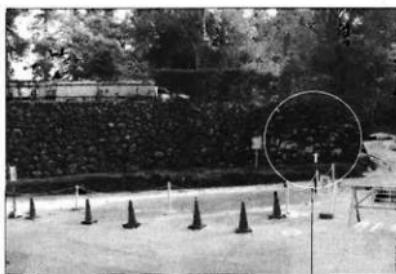
現況写真-③

孕み出し変形

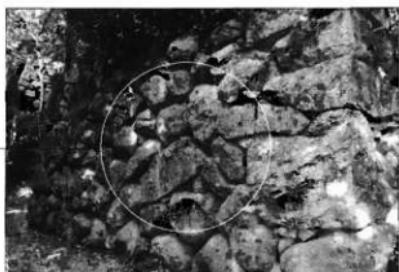
現況写真①

中央部の孕み出し変形が著しい

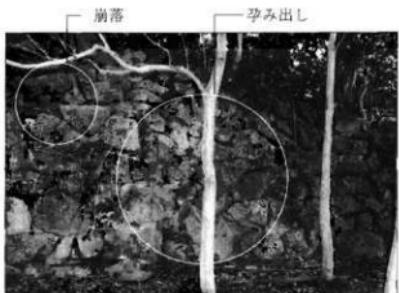
— 石組崩落

現況写真②：木により孕み出しや石材の崩落を来している。

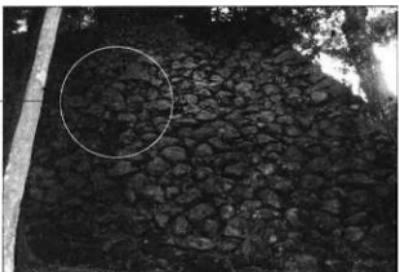
現況写真一③

角石積があり、江戸期に
改変された様相が見える

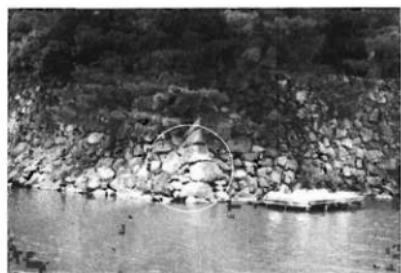
現況写真-②

角石垣の変形が著しい
石組が前面に押し出され、崩落の危険性あり

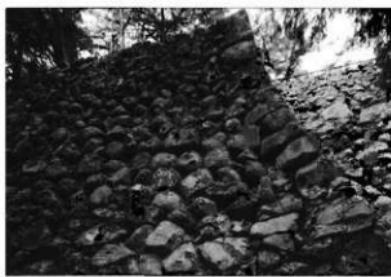
本丸武具櫓下石垣

絵図史料と現状での形状の変化は見られないが、現状石垣では櫓内側の石垣上部が積み直されているのが明らかであり、一部改修した時期の問題や崩落破損した要因など、史料に見られることについて発掘調査などの調査成果による検討が必要である。

- ・石材の割れが著しく解体時の石材調査と補充自然石材の確保
- ・石積様式の違いについての復旧の検討
- ・工事の仮設計画や安全対策

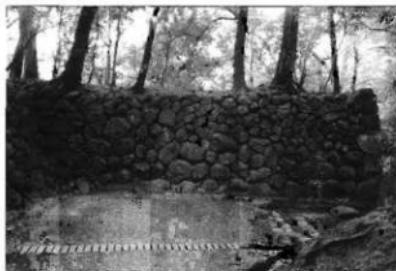
この虎口石垣については正保年間絵図と江戸中期以降の石垣形状が異なり、正保年間は平入の門石垣であったものが、中期以降噴違い虎口として絵図に載ってくる。どこまで石垣の改修を行ったのかなど、現在大きく破損変形している石垣の問題と消失した石垣も含めた調査検討が必要である。

水ノ手門虎口石垣：変形や積み直しの様相がある。

- ・大きな樹木の整理と石垣破損への影響
- ・消失した石垣の工事規模の検討
- ・大きく倒れ変形している石垣についての石垣勾配等の復旧検討
- ・石垣解体等工事規模の範囲確定

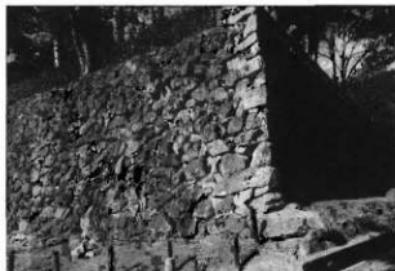
現状石垣での問題は既存舗装道路の開設により石垣自体が縮小され、それが原因で全体的な石垣破損に繋がっているものと考えられる。道路側に突き出た根石によっても石垣一部が切り取られているのが明らかである。

中曲輪北東側石垣破損状況：右垣の一部撤去に伴い角石積の勾配が急勾配になっている

- ・復旧範囲の明確化
- ・道路と石垣との問題
- ・角石積等道路改修後の石積についての取り扱い

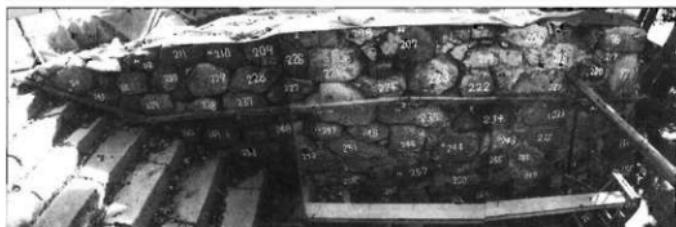
南口門跡右壁側石垣（解体前）／石材の割れ、欠落による変形

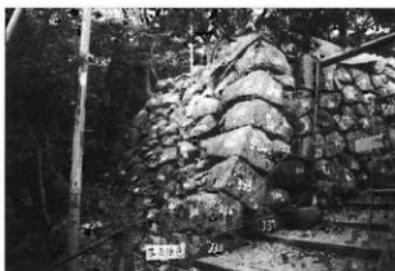
二之丸南口門跡石垣破損は中央通路を挟んだ両側（角石積をもつ）石垣の破損が著しく、角石積の大きな変形はもとより、積石材の破損（特に玄武岩の割れ、シルト岩の割れや割落が著しく、崩落防止のための鉄パイプにより安企を囲っているような現状である。また南側の郭法面にあたる石垣は樹木根や法面土砂の流失による石垣変形が著しく、石材自体の崩落が見られた。二之丸南口門跡西側の一之丸郭内腰石垣についても、去年積石の一石が通路面に崩落し、その危険性が指摘された。大手門西側取付石垣解体箇所（北側部分）については、積石の状況から、後年の改変を受けていることは明らかで、また絵図史料からの階段合坂の痕跡が石垣内部から検出されるものと予想された。

南口門跡左壁側石垣（解体前）／角石積の変形、石垣の孕み出し

石垣保存修理工事は変形・破損している箇所について、根石を残し、上部石垣の解体、積み直しを実施した。石垣解体工事は、あらかじめ石積石材で番付を附し順序よく解体し、裏込共解体に伴う調査を踏まえながら掘削した。石積にあたっては、解体石垣石材の割れ・破壊を調べ、著しいものについて新たに補石材を補充した。解体した裏込・裏盛土についても栗石と盛土材を分離して再利用した。

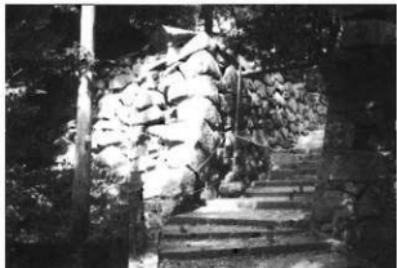
二之丸南口門石垣 解体前

解体積み直しでの最大の問題は、笠石がほとんど消失（近年の茶店の建設）している現状での天端位置の決定であった。南口門石垣では、比較的残りのよい階段左側の石垣天端を、二之丸中段腰石垣では階段の登りきるところでの位置を最終位置として整備した。
