7 復原建物3（土屋根堅穴住居）の修理工事

復原建物3（土屋根堅穴住居）の修理工事

（2）復原建物3修理工事の改良点

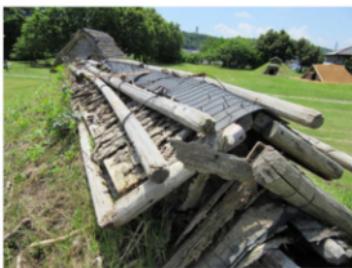
写真149 同左（樹皮屋根破損状態）

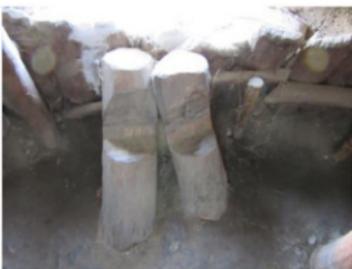
写真151 同左（丸太刻み梯子・堰板劣化）

土中埋設部分の腐朽により、傾いている

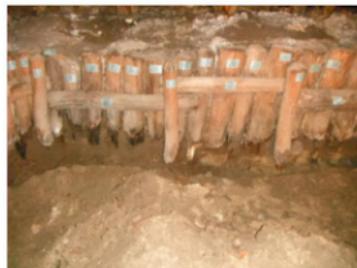
写真152 堰板（土中埋設部分）腐朽状態

腐朽して細くなり（堰板29ほか）、消滅して浮いた状態（堰板28ほか）の材もあった

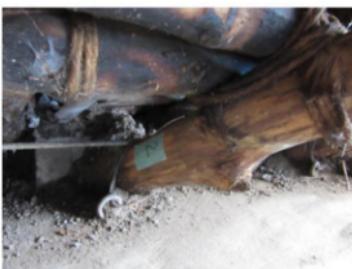
写真 156 腐朽部分除去後の枝首 2
顕著な雨漏り箇所ではなかったため、腐朽は
比較的軽度だった（市単独修繕での取替材）

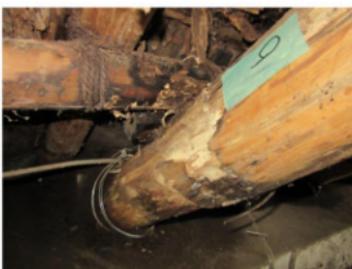
写真 157 腐朽部分除去後の枝首 9 と母屋桁
枝首尻のステンレス番線直径が市単独修繕時の直径
を、母屋桁等の腐朽状態が雨漏りの影響を示す

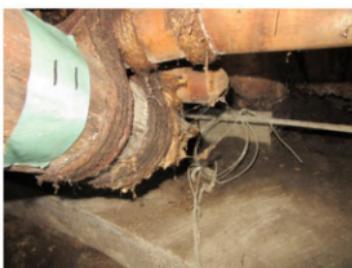
写真 158 腐朽部分除去後の枝首 11
整備段階の枝首尻は完全に消滅していた

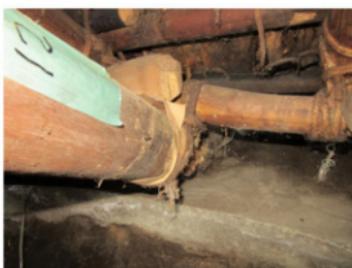
写真 159 腐朽部分除去後の枝首 12
雨漏りの影響を受ける建物奥部では市単独
修繕で取替えた材もほぼ消滅しかけていた

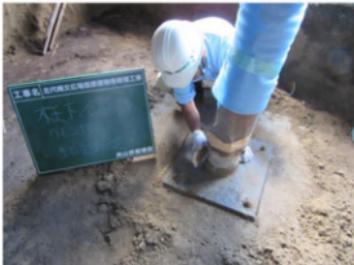
写真 166 柱脚金具ケレン掛け
ガムテープ下端は土間面の高さを示す

ことで、主柱基部（土中埋設部分）の劣化状態を確認することができた。隣接する復原建物2の主柱基部と比べて全体的に腐朽は軽度だった（写真166～168）が、柱脚金具を用いず、杖首尻を当てるL字金具に番線で添えられていた主柱4の基部はやや腐朽が進行していた（写真169）。雨水の還流が塙板で食い止められたことで、主柱の腐朽が軽減したと考えられる。主柱4の固定は脆弱と判断できることから、次の本格的修理では柱脚金具を製作して基礎コンクリートに固定する必要がある。主柱7の基礎コンクリート上にはL字金具が設置され、丸太材は当てられていなかった。本工事でもそのまま埋め戻した。

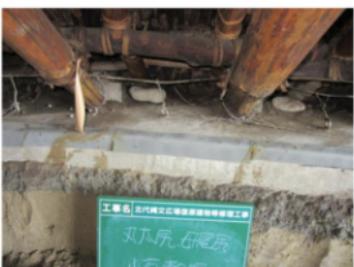
腐朽による強度低下が認められた垂木尻を確で根固めたほか、コンクリート隅角にガブジンを接着して防水・防湿シートの破損防止対策とした

写真175 垂木尻根固めと基礎コンクリート隅角養生

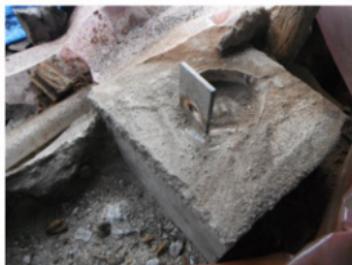
写真190 出入口支柱の固定方法

他の堅穴住居と異なり、基礎コンクリートに固定されたL字金具をさらに固定していた

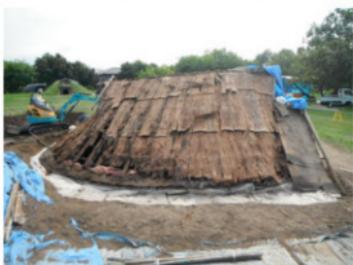
写真 200 杉樹皮露出状態(東面)

左上中程の位置から雨漏りが発生した

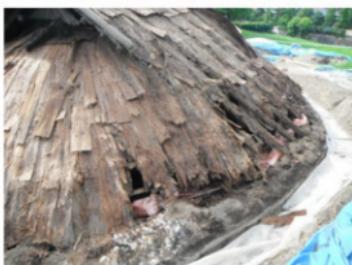
写真 201 雨漏り箇所アップ(1)

雨漏りは建物奥部に集中する(東面)

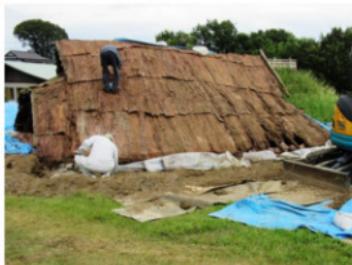
写真 202 杉樹皮露出状態（西面）

西面奥部の雨漏り箇所（状態は東面と類似）

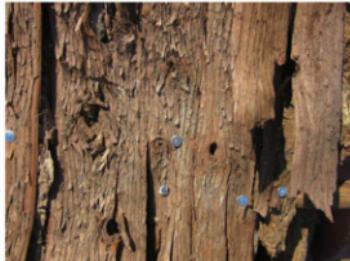
写真 203 樹皮傘釘押さえ

傘釘の緩衝材を除去して、密着性を高めた

腐朽が著しい杖首・垂木を継続使用する必要性が生じた本建物では、雨漏りを完全に防止することが長寿命化の必須条件となつた。このため、本修理工事では防水シートの敷設金具にも配慮した。釘に沿って雨水が内部へと浸入することを防止するため、ステンレス製傘釘（コーススレッド）を用いた。点としてではなく、面として防水シートを押さえる力を強くするため、傘部の下にある緩衝材を除去してステンレス部分が直接防水シートに接するように改良した。また、傘釘の使用は、土葺作業などで圧力がかかった際に釘穴が広がることを軽減させることにもつながる。これらは、樹皮葺でも同じである（写真203）。浸透水に接する防水シートでは傘釘の傘部を覆い尽くすようにコーティング処理して、防水対策に万全を期した（写真209）。

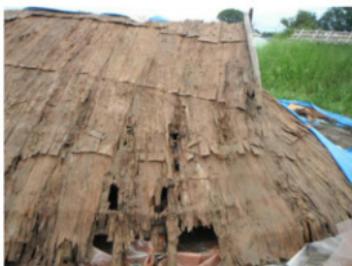
写真 204 雨漏り箇所アップ(2)

雨漏りは建物奥部に集中する（西面）

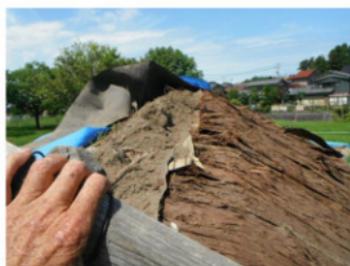
写真 205 棟部の樹皮

棟部の樹皮自体は健全だった

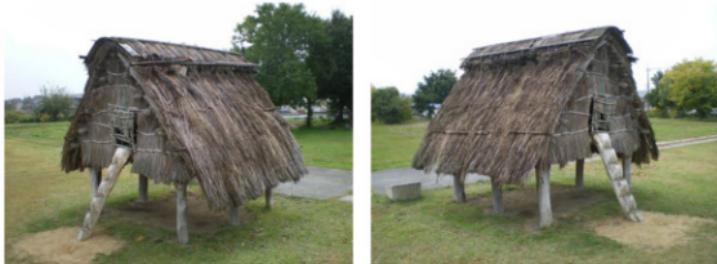
写真 242 平成 24 年度修理工事着工前（梯子は平成 23 年度に取替えたもの）
屋根西面は 23 年 5 月に茅束を追加した
屋根は両面とも茅束の抑え鉢が露出している

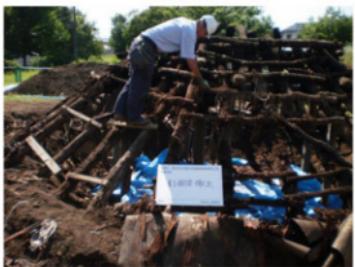
写真 281 樹皮除去後の状態

コハネ被敷設時に劣化していた小舞は除去した

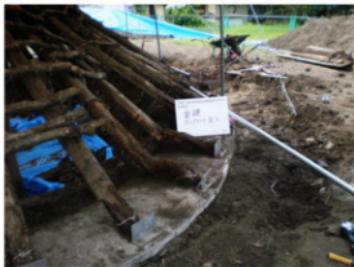
写真 282 垂木尻の折損

折損した垂木尻が数ヶ所認められた

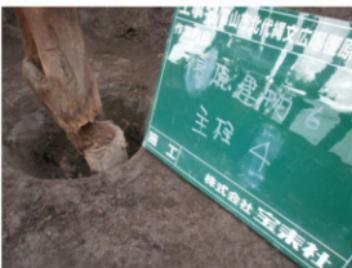
写真347 主柱4の腐朽・折損

腐朽・食害等で折損した材が屋根荷重で滑落した

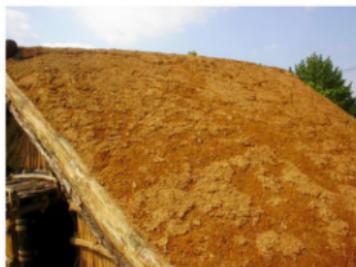
写真371 屋根表層の崩壊と亀裂(H27.5.13)

凍結・融解で浮いた表面が降雨等で崩落した

⑦土屋根（表層土）の補修 平成27年7月3日に開催した第10回専門家会議での議事の一つとして、竣工後の経過観察結果を踏まえて復原建物6の改築結果を評価した。専門家会議事務局から、降雨により表層土の流出が顕著であること（写真371）、屋根面積の6分の1程度の範囲で発生した大きな亀裂（最大幅2cm）が拡大傾向である（その他は許

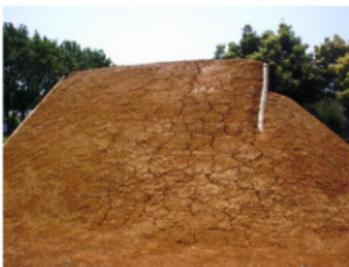
写真372 亀裂の発生状態(H27.5.20)

施工時の土葺単位に即し、右側に亀裂が集中した

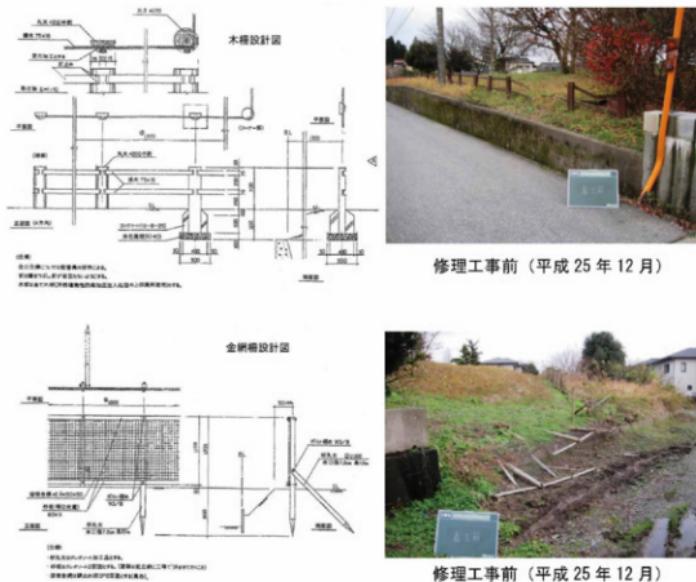
第 52 図 木柵・金網柵の設計図と修理工事前の劣化状態

金網柵は東の広場南端に、木柵は東の広場と西の広場を隔てる市道に沿って、それぞれ設置された。整備段階では、富山県小矢部市桜町遺跡の出土木材を参考に木柵の意匠が決定された。金網柵の支柱を含め、木部は木材加害昆虫の食害を被り、倒壊あるいは強度低下が徐々に進行した。特に木柵は市道に接し、車両の通行も多い。来場者が木柵の強度低下部分に寄りかかった場合、市道に落下する大事故が起きる危険性も想定された。

本再整備事業では、耐久性・安全性を高めるため、すべてを金属柵に更新することとした。柵自体の長寿命化という観点から、金網柵は積雪地用ネットフェンスを、木柵は横断防止柵を採用し、高さは整備段階の柵に準拠した。色調は環境色（ダークブラウン）で統一した。既存柵の除却および金属柵の新設に先立ち、史跡の現状変更にかかる文化財保護法上の手続きを適正に行なった。柵支柱の基礎となるコンクリートブロックの除却および新設に伴う掘削作業は市監督員（埋蔵文化財センター学芸員）の立会いの下で実施し、史跡の保護に万全を期した。なお、金網柵の修理工事（延長 37.29m）は平成 25 年 12 月 4 日～平成 26 年 3 月 7 日に、木柵の修理工事（総延長 125.11m）は平成 25 年 12 月 4 日～平成 26 年 3 月 7 日（延長 21.0m）、平成 27 年 8 月 10 日～10 月 21 日（50.06m）、平成 28 年 8 月 3 日～10 月 17 日（54.05m）の 3 年に分けて行った。
