一般国道18号（坂城更埴バイパス）建設事業  
埋蔵文化財発掘調査報告書 2

—千曲市内その2—

社宮司遺跡六角木幢保存修復編

2010. 3

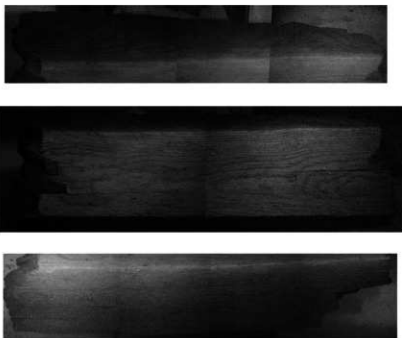
第10図 六角木軸軸身の赤外線写真

そこで、軸身に墨痕などが残存しているかどうかを確認するため、赤外線リフレクトグラフィによる観察調査を実施した。調査をおこなったのは軸身の破片2284、2288-4、2289-01、2877-1、2290-4、2298-01、2298-02、2299-4の8点である。得られた赤外線画像を第1図に示す。今回赤外

線撮影をおこなった輻身破片すべてにおいて、墨の痕跡は認められなかった。

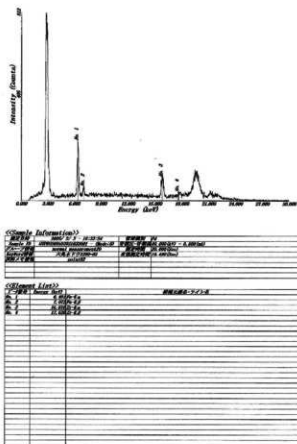
第12図 蛍光X線元素分析結果

分析は第11図に示す測線を設定し、1cm間隔でおこなった。得られたスペクトルはいずれもほぼ同じスペクトルであるため、第3図に代表的なスペクトルを示す。これらのスペクトルからは鉄およびジルコンを検出するのみで、顔料に特徴的な元素を検出することはできなかった。鉄につい

てはベンガラが用いられている場合に検出される元素ではあるが、遺物自体がかなりの量の鉄分を含んでおり、今回の元素分析の結果からベンガラの存在を示唆することはできない。

なお、輻身本体（2284）を除く仏画を有する破片についても同様の結果となった。

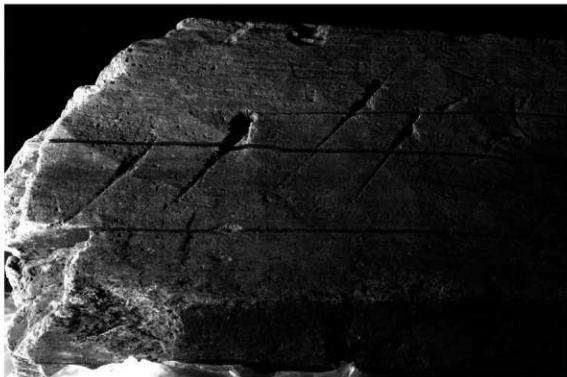
第19図 輻身の表面に残る加工痕跡

輻身の表面はコールドライトをあてると、表面が緩やかに細かく波打っているのを観察できる（第19図）。手斧などによる連続的な加工痕跡である。笠や宝珠などにも認められる整形の痕跡である。
