# 二反田川河川敷堤防跡

1995年3月

指宿市教育委員会

1. 本確認調査報告書は、平成5年8月12日から同年9月30日までに実施した、鹿児島県指宿市十町東方二月田に所在する二反田川河川敷堤防の確認調査報告書である。
2. 本確認調査及び整理報告書作成は、指宿市教育委員会が実施し、下山覚、中摩浩太郎、渡部徹也、鎌田洋昭がこれを担当した。
3. 遺構の原図作成・整図については、その責を明らかにするために目次に作成者名を記す。なお原図作成者を(原)、整図担当者を(整)と表記する。
4. 本書のレベルはすべて絶対高である。
5. 第7図については、備川電気工業にご協力を頂き、写真図化を行った。
6. 本書の執筆・編集は、下山覚、中摩浩太郎、渡部徹也、鎌田洋昭がこれを行った。
7. 鹿児島大学工学部土田充義教授に、記録方法他、現状保存方法など、多大なるご教示を賜った。記して感謝申し上げたい。
8. 石材の実測図の展開及び、文章中に用いているa～f面の指示する面は以下の通りである。  
なお、今回4個体の石材の実測を行なったがその際に、正面(a面)、上面(b面)、右側面(c面)の3面のみ実測を行った。他の3面については文章中でその特徴を述べる。  
また、実測の展開図において、クサビを用いて分割・剥離された面には、貝殻状裂痕を記入し、ノミ等の工具を用いた面の整形痕は、工具痕のみ記入し、工具により剥離された剥離面の貝殻状裂痕は記入していない。

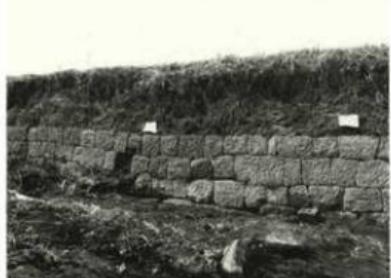
写真1 河川北側堤防

4段の石積みが確認できる。最下段の石は、河床の土砂  
にうもれている。堤防上部の土砂が水害によって落出し  
路肩がオーバーハングした状態になった。

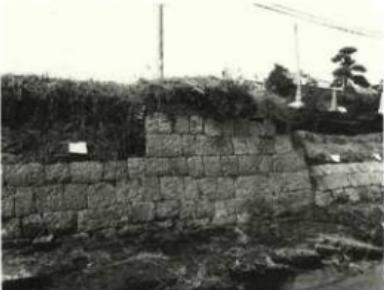
写真2 河川北側堤防と船着場

長さ約4mの船着場がある。ゆるやかなカーブを描く  
ように石積みされている。上部は、写真1と同じく土砂  
が流出している。

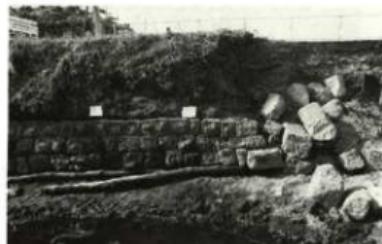
写真4 A地点状況 南側(付近)より  
道路脇の土砂がえぐられ石が崩れている。  
胴木も、石積手前にずれ出している。

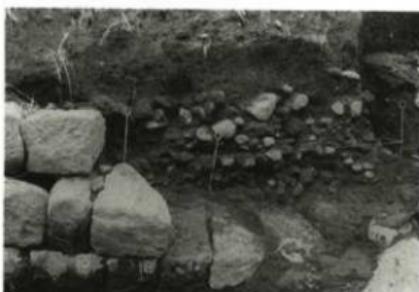
写真5 裏込め土の状況  
石積みの裏側には、人頭大～拳大の礫が  
粘土質の土壤とともに充填されていた。

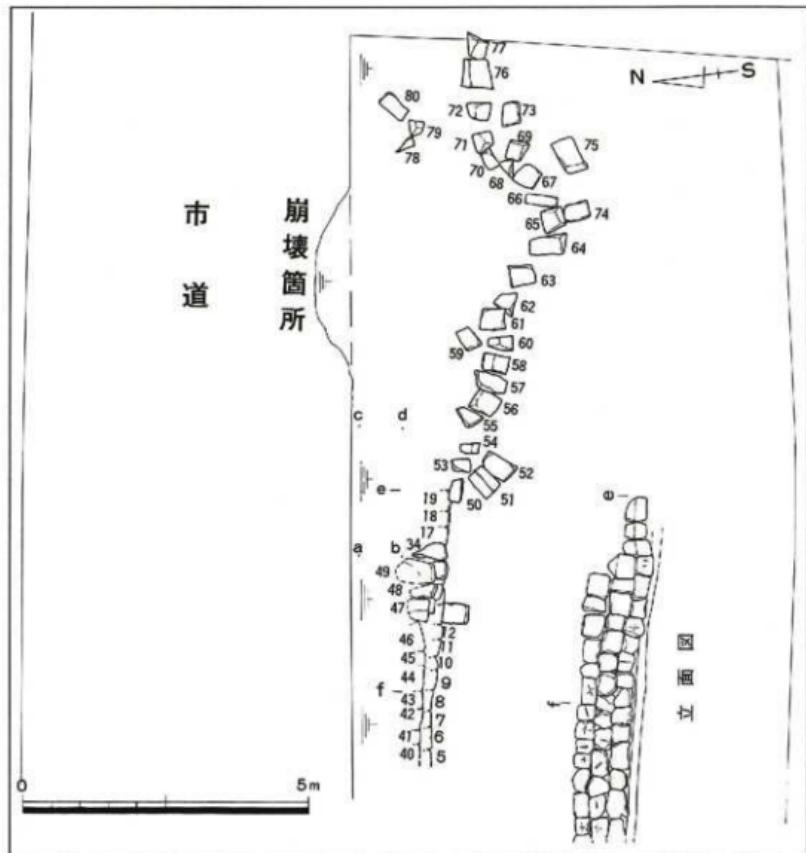
第3図 A地点平面図及び立面図 ( $S=1/100$ )

A地点について詳述したい。A地点は、今回崩壊した部分では最も東寄りの、河口より約1.2km上流に上がった地点である。長さ約10mにわたり、堤防が大きく崩れた他、石積みの形状を留めている箇所についても、南側へずれ込んでいる。石材については、ナンバーリング後、固化し、取り上げた。南側へずれ込んだNo.1～No.49の石積については、その立面図、及び断面図を作成するとともに、断面の状況から堤防の構造を看取ることができた。(第5図参照)

現存する石積みは3段である。立方体の石材が、約20度の傾斜をもって積み上げられ、石材と石材の間にすきまが生じる部分については、礫を充填し、補強している。また石積みの基礎部分には、直径約25cm、長さ4～5m前後の松の木を胴木として2本敷き、杭を打ち込み、松がはずれないよう固定している。石積みの裏側には、裏込めが施され、直径10cm前後の礫や陶器片等が粘質の土壤に多量に混在していた。こうした状況から、堤防の工法について整理すると下記の順に要約できるものと思われる。

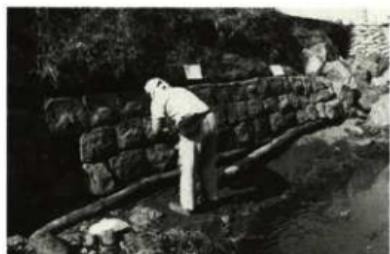
写真6 脇木、ナンバーリング作業風景  
脇木につかわれた松が2本ずれ出している。

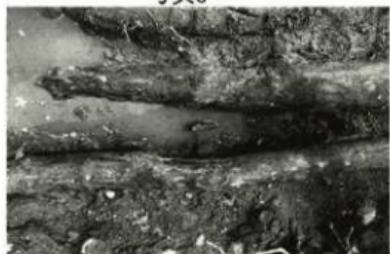
写真8 脇木大写真  
2本の脇木の間に、小さな杭がのぞいている。

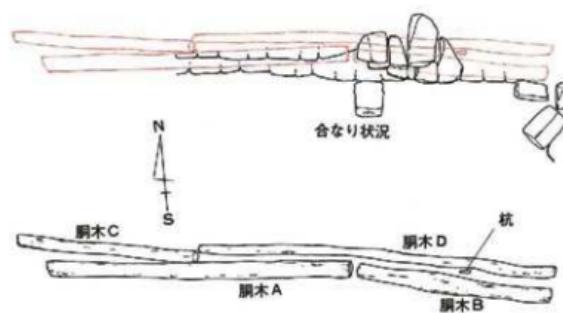
第4図 脇木平面図 (S = 1/60)

胴木には、松の他に、建築廃材を利用したものも見られる。今回は、石といっしょに取り上げた胴木は、いずれも松を用いたものである。直径25cm前後のもので、枝おとしがされた後、そのまま用いられている。

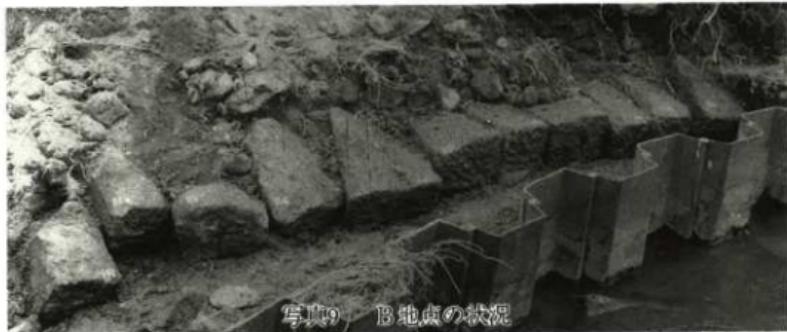
写真9 B地点の状況

A地点から上流へ約50m上がった地点で、A地点より崩壊した範囲が広い。石積みは長さ10mにわたりて南側へずれ込んでいた。現状の石の並びが判別できるものについてはナンバリングした後、平面図化した。この地点については、水流が河岸を大きくオーバーハングしており、裏込め土も、えぐり流されている状況であった。

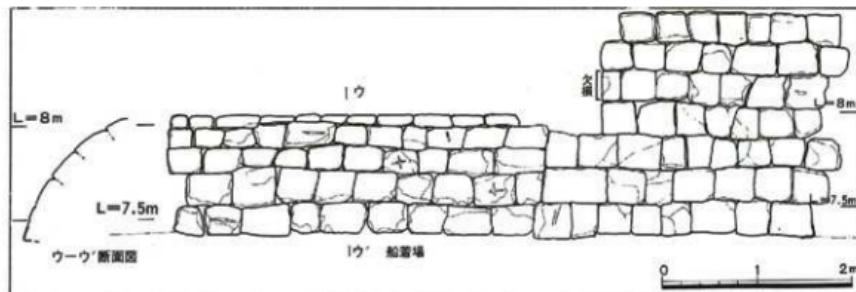
第7図 C地点立面図、及び断面図 (S= 1/6)

災害による崩壊はまぬがれたが、堤防と道路面の間の土砂が、流出したため「船着場」部分の上段にコンクリートブロックを積む復旧工事を行った。

「船着場」部分は、緩やかなカーブを描いて石が5段積み上げられている。高さ約1.25m、長さ約4mを計る。石積みの上部には、棧橋等の構造物があったものと推定されるが、今回、その遺構については探査できなかった。

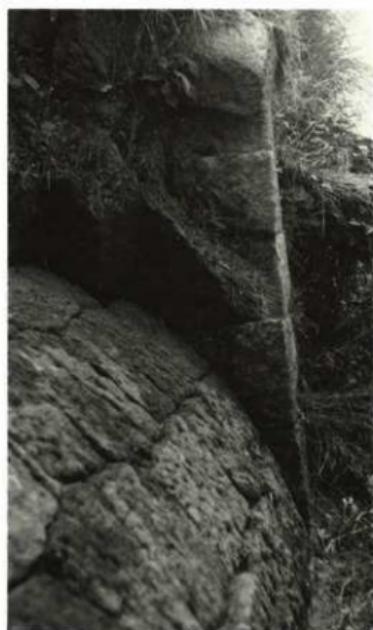
写真10 C地点  
船着場部分断面状況

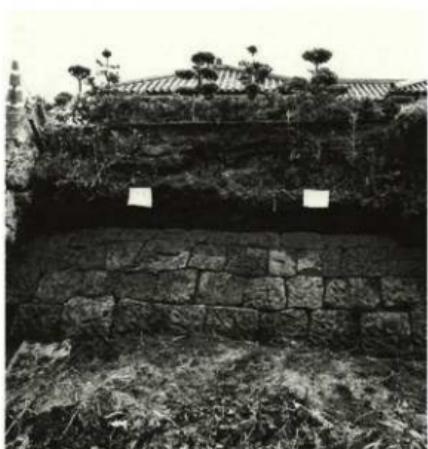
写真11 C地点  
船着場部分立面状況  
南側(対岸)より

- ⑤船着場の構造、船着場部分については、写真11からもわかるように、周辺に比べ石積みが低く、しかも曲面を呈すように築造されている。内部構造も含め、その上部にどのような、施設が配置されていたのか、また、「殿様湯跡」に近い南岸に設けず、北岸に設置した理由はなににかななどの課題がある。
- 二反田川河川敷の堤防に用いられている石材の形態的観察から、直方体や四角すい等、幾つかの形態に分類が可能と考えられる。また、石材一個体の面的な整形の施され方より、以下の様なことが伺えられた。
