重要文化財高松城二之丸

水手御門
渡櫓櫓櫓
續見櫓
月見櫓

修理工事報告書

高松城修理事務所

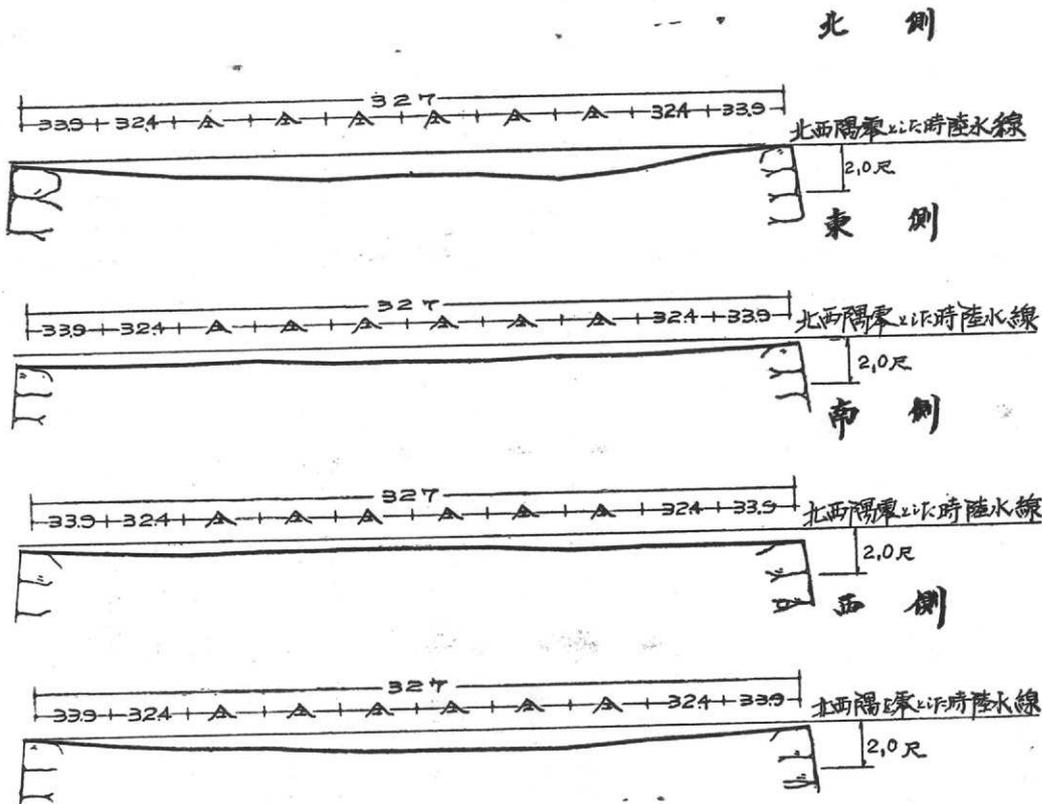
月見槽臺石垣上ば沈下状態實測圖

月見櫓臺石垣積の形式および補足石。月見櫓臺の石垣上端の平面角度は直角であり。引通し線に於て中央部が内部への彎曲はなかつた。石積の形式は矩形の割石と自然石の表面を多少整て平に直したものとで巧みに積まれ隅々は長短交互の亂積で角を上げて積んでいる。法勾配は極めて少なく、左表の通りである。

月見櫓。月見櫓臺北側石垣は中央部孕出しによる上端沈下が甚しく土臺据付に支障を來たす上且飼込石も大部分抜け落ちていたので解體し積直しする事にしたが兩端の隅積石及現在地盤面より高四尺通り迄は大きな狂は認められないので在來の儘とし、孕出の多い約 $\frac{1}{2}$ 程度の面積を築き通した。築石の解體と共に石垣臺内部の玉石を石際より約十尺通り取り去り積石は堅遺形に倣い、番號順に順次積上げ、飼込石を充分飼込み、積石裏は一、三、六調合のコンクリートを厚約三尺に積石裏巻きに補強した。

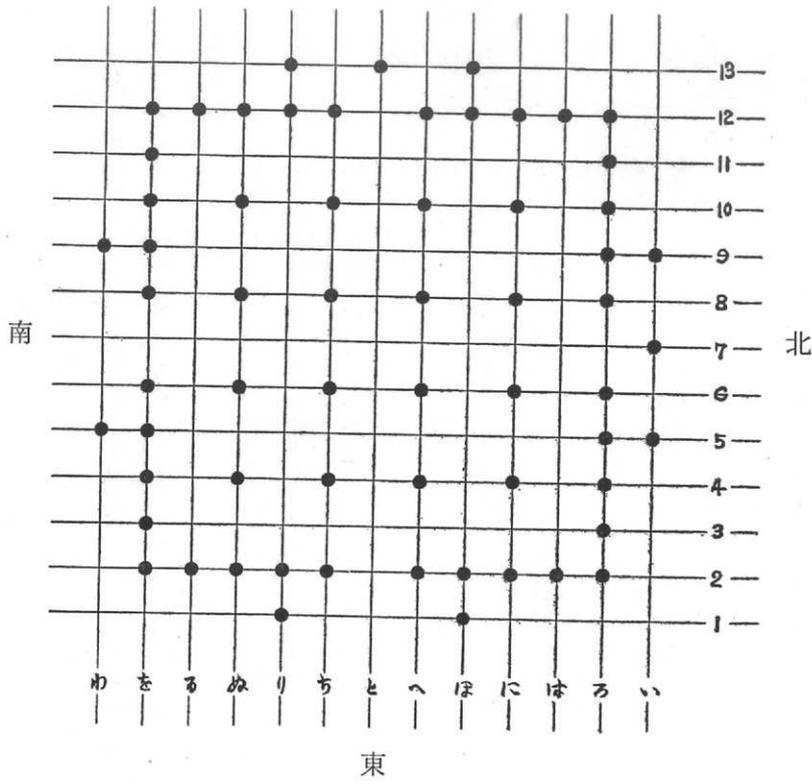
月見槽一階平面番付

月見櫓 月見櫓全體は破損腐朽甚しく、下階ほどその率が大きく柱根元は昭

和八年の修理に際し各階共約七割が除去られ長五寸から一尺五寸の飼物に依つて支へられてをり不安な状態であつた。建物は高さ全長に於てはあまり傾斜していなかつたが、上階の荷重に依る壓損と破損腐朽のため到壞寸前の状態にあり各階共筋違補強に依りかろうじて現在迄保存されて來ていた爲再可能材は比較的少なかつた。各所に部分的修理が施された爲に部材全體の繋結力を弱め、その他各階を通じ結構材の仕口、繼手や重ね部の離脱等もあり、柱は各階ともに不同沈下や移動が見られ、各部材は木狂や壓縮等各所各様の歪み狂いを生じており一層東面は全般に大和白蟻が棲息し日を追つてこれ等の状態は増大しつつある現状であつた。

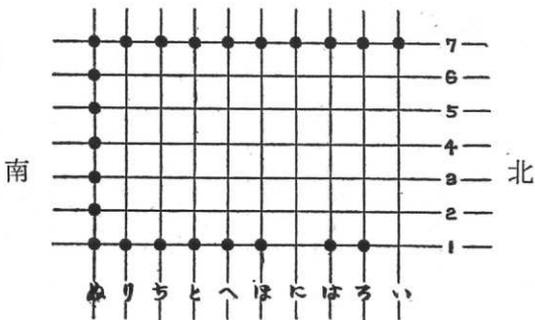
續槽平面番付

渡槽及續槽は特に破損腐朽甚だしく、渡槽は柱八割、桁、土臺共九割、續槽は柱七割七分、桁、土臺共九割が再用に耐えぬ状態迄腐朽しており、渡槽出入口柱及上榑、楣、同ヶ所上部梁に至る迄白蟻が棲息しており、歪み狂を生じ倒壊寸前の状態であつた。
