重要文化財高松城旧東之丸艮櫓移築修理工事報告書

本書は、現在、香川県高松市玉藻町九六番地、玉藻公園に所在する重要文化財旧東之丸良櫓の移築修理工事報告書である。

工事は高松市に対し、国費並びに県費の補助金が交付され、高松市の直営による解体修理とし、昭和四十一年十月一日に工事に着手し、昭和四十二年九月三十日に竣工した。

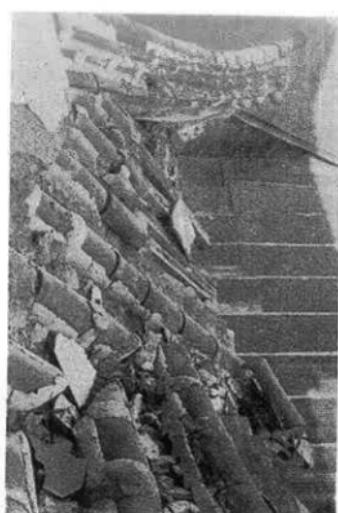
軒廻りは從来より破損が見られたが、昭和三十九年の台風の被害により各重とも東側と北側の破損が甚しく、各所で構が折損し、出桁より外部の脱落した個所も見られ、屋根、壁とともにこれ以上放置出来ない状態であった。

なり、北側は中央部で二カ所軒が落ちていた。また、雨漏り等による各面の広木舞、出桁も腐朽が大で、再用出来るものは少なかった。

初重東面北寄り部分の屋根破損状態

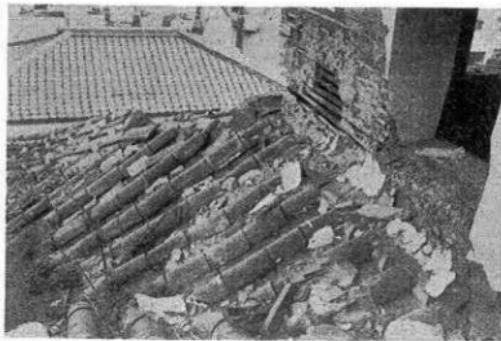
明治末年頃、葺替が行なわれた様であるが、以後あまり補修を受けていないので、すでに葺替時期を過ぎ各所で破損がみられ、前記の軒の脱落した北面がとにかく甚しかつた。

軒瓦その他の役瓦もほとんど新しいもので、軒先瓦の弛緩から、瓦の下れ、破損も多く、袖際の丸瓦はいずれも口を開き、雨漏りの原因となっていた。

軒は北面唐破風の鬼瓦がなく、東側の谷は脱落した壁上で埋り、排水不能の状態となり、東面の両隅棟は鬼瓦とも崩れ落ち、軒瓦も一重とほぼ同様であった。

二重北面の屋根破損状態

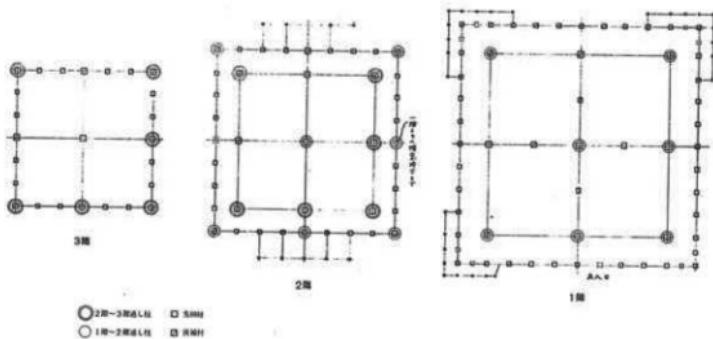
第7図 柱新旧別及び管柱、通し柱の図
柱新旧別及び千鳥破風板
石落し柱及び千鳥破風板はいづれも後附材

柱は当初は前者と同様になつたものと思われるが、安政の改造で一階だけの柱となつてある。この他の柱はすべて各階毎の柱である。

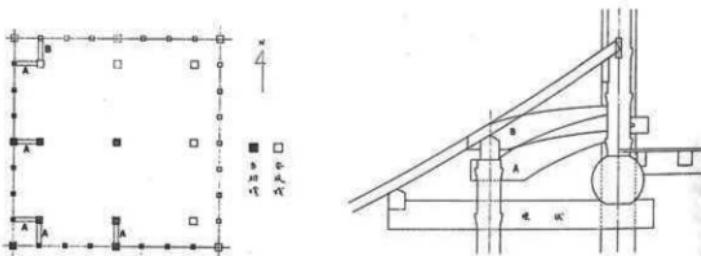
すなわち、現在の腕木は全部安政材であって、腕木尻は初重同様、隅柱には挿
入れ込檻打とし、平腕木は三階柱踏下にひかりつけに取りつけ、外観より見て
は初重同様の形式になっているが、側柱には全部軒桁下端より○・五〇九メート
ル下りを腕木下端とする相欠きにして納めている。

このように腕木の支点の部分を半分欠き取るということは、構造上から腕木の
強度が弱められ、粗雑な工法とも云えるが、初重のごとき腕木になればかなりの
曲り材が必要となるし、また出桁の出を多くするとすれば現状のごとき、工法を
取らざるを得なかつたものと思われる。

一層の旧腕木構造が初重と同様であったことは、現在拂國第八図に示す位置に
旧腕木が残されているのも知られる。しかし、現在は軒桁面で切断され柱上で
腕木を受け、さらにその上に軒桁を受ける役目しかないが、西面の隅柱とも全部
と南面の中央部の一本しか残されてなく、この箇所は新旧腕木が取付いているこ
とになる。

第8図 二重軒の旧腕木位置を示す

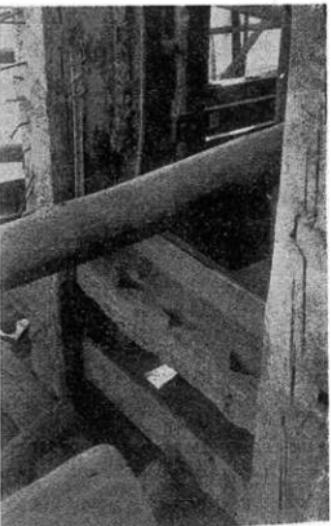
現在の窓は前述のとおり、千鳥破風のもの以外は全部解放であったが、挿図第十一図の如く二階に二カ所、三階に一カ所の計三カ所の下框にのみ、格子が取付いた形のある框が見られ、一応現在の窓枠に合わせた如く取付いているが、いずれも墨塗りであり、木部が表面に出していたことは現在の格子の窓と関連性がない。また、同一時期に上下の框を取付けられたと考えられる材においても、相対的に格子振りが見られないことや、野地板の一部に墨塗りの腰羽目板や、窓の戸当りに羽目板張の際の框材が見られることなどより、これら部材は他の建物の軒用材と認められ、月見橋も同様の開口窓であることなどより、当初から格子入りの窓との断定はできず、現状のままとした（写真第二四四図参照）。

三階窓の格子振りがしてある下框

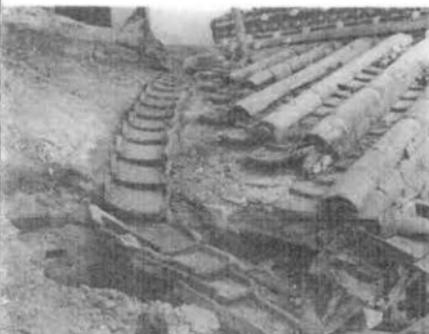
各破風の谷部は、特に谷巴、谷草草もなく、谷巴は丸瓦の鼻を漆喰で塞いでいた。谷は両袖付の平瓦を並べてあつたが、谷勾配も緩く雨下舞のためにもあまりよくなないので、今回は厚〇・四ミリメートルの定尺銅板で両傍立上げ、兼手小ハゼ掛として施工した。

第45図 同上
千鳥破風屋根の谷

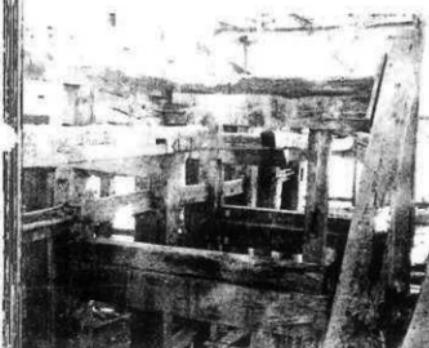
また、東面の指標は二階側柱上にのせ、「さらに棟木上に内桁をかける納り」としているが、西面は側柱上に当初材と認められる出桁受腕木を受け、腕木上に内桁を納めており、千鳥破風の指標尻は側柱上で明らかに切断されたと思われる腕木の木口に相欠きのごとく欠き込み、たんに縫で引いて取付けている（写真第九一図参照）。

西側千鳥破風の棟木は「へ三」側柱上で前記旧腕木の鼻を切り、棟木を下木とする相欠きの状態で差込み鶴のみにて止めているだけで、後より工作されたことは歴然としている。一方東側の同所の棟木は、側柱も新しくはなつていて、側柱上にのせて出し、西側のように武者走り通りの柱筋とは関係がない。

第91図 西側千鳥破風 棒木尻は駒木鼻を切断し木目欠き、金送止めにしている
