盛岡城跡

—下曲輪土塁修復工事報告書—

2016. 3

盛岡市教育委員会

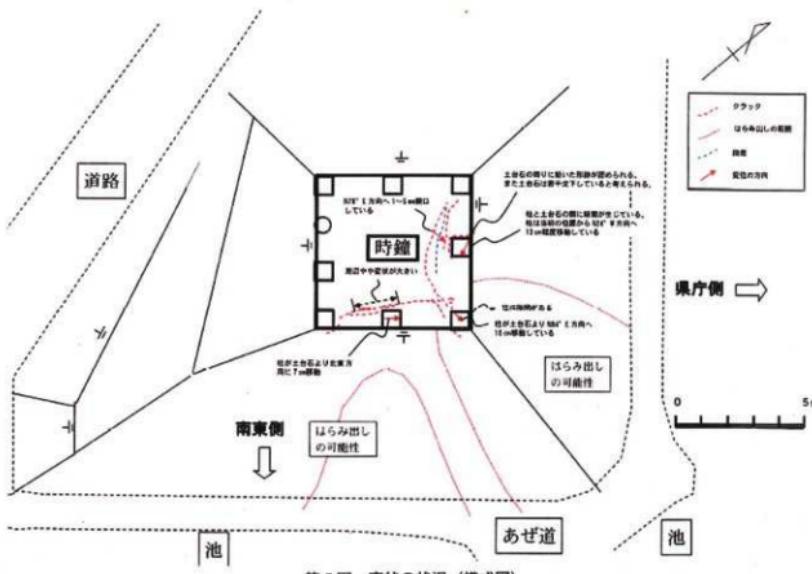
第5図 変状の状況（模式図）

平成 23(2011) 年 3 月 11 日及び 4 月 7 日に発生した東北地方太平洋沖地震及びその余震は、盛岡市で震度 5 強を観測した。これにより、盛岡城下曲輪土壘上の鐘楼基壇表面に亀裂が数条発生した。この亀裂は、基壇北東部と南東部で確認され、開口部の幅は 1~5 mm が大半であるが、中には幅 6 cm、深さ 12 cm を測る箇所も確認された。また、土壘の北東・南東斜面において、東~北東方向へのはらみ出しも確認された。

鐘楼については、柱と礎石の間に隙間が認められたが、地震により鐘楼や基壇が変形したことに加え、数度の移転や部材の経年劣化によるものと思われ。このままで、地盤の緩み等が要因となって、鐘楼が倒壊し、土壌が崩落する可能性があると想定された。

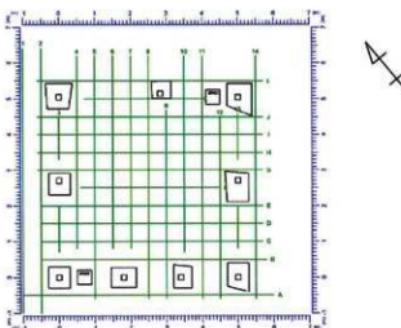
第7図 レーダー探査測線配置図

調査の結果 探査の結果、地中の空洞のほか、連続した巣石等は確認されなかった。

全体的に3~4層の上層構成が見られたが、サウンディング試験結果による地層想定断面図との比較により、鐘楼建設時に盛土を敷均し、締め固めた上層と想定された。

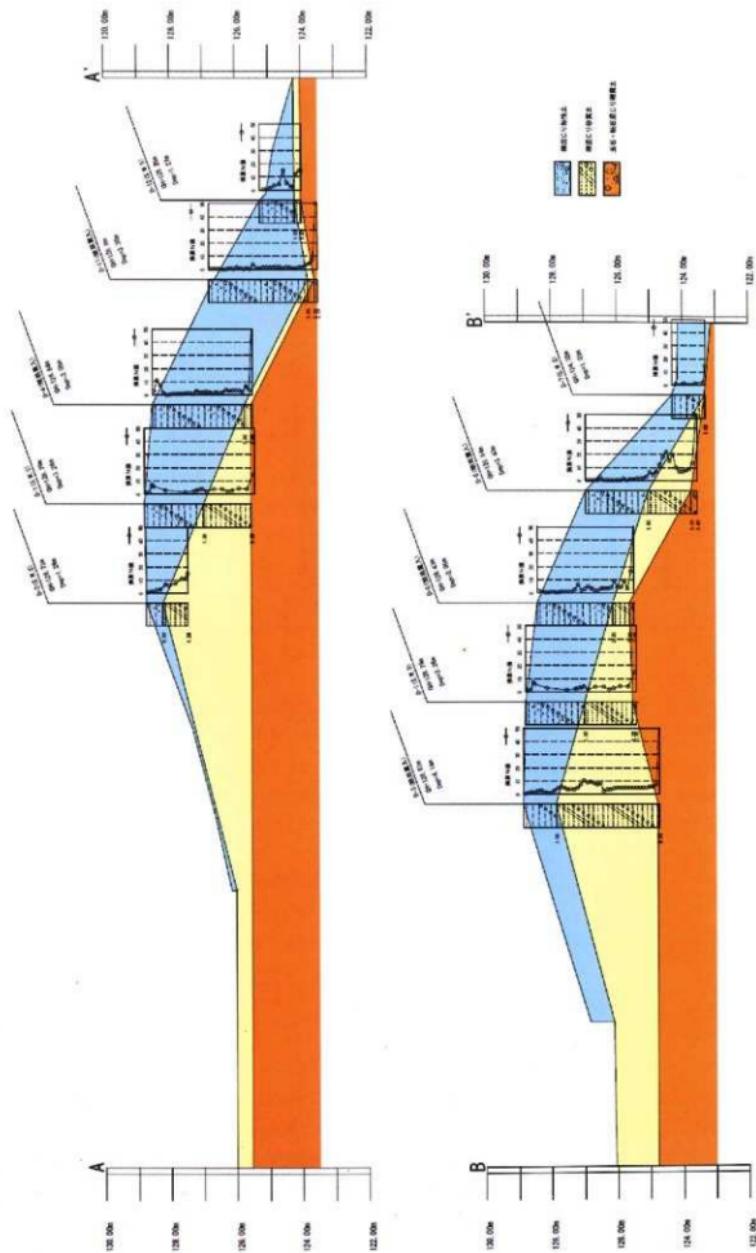
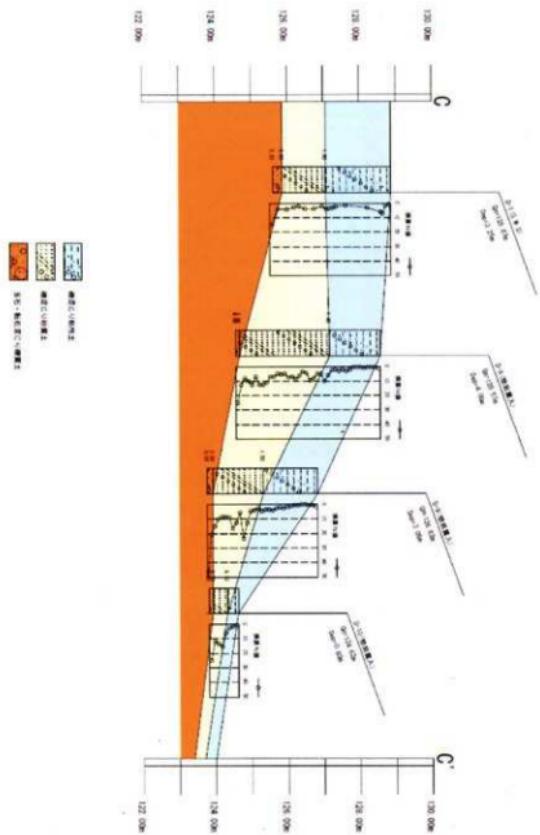
第9図 想定土層断面図(2)

土壌表層部は標混じり細粒土で盛土されており、換算N値が概ね2以下の軟弱な地盤となっている。なお、この軟弱な表層は、内堀（鍋ヶ池）に向って2~3mと厚くなっている。

- ・史跡盛岡城跡の本質的価値である近世の遺構部分は改変しない。
- ・したがって、本工事においては、明治期に盛土・整地された部分と考えられる第1層の粘性土層の部分を撤去し、良質土に置き換えるものとする。
→工事着手前と終了後に地形測量をおこない、置き換え土の範囲と深さが明瞭となるような平面図・断面図を作成すること。

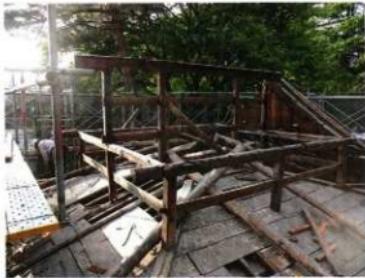
既存小屋組
木組みに関係のないホゾ穴が多く、軒用材
が使われたと思われる。

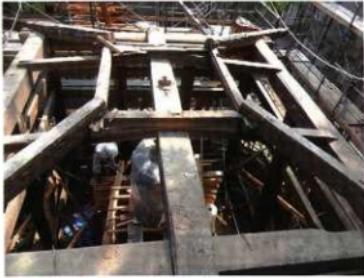
化粧垂木撤去後の状況
材の状態は大きな劣化が少ない。

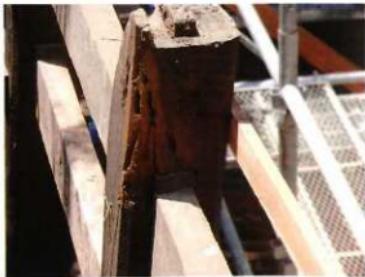
桁撤去後（柱の状況）
上部に虜れ、虫害が見られる。

軒から下部分の柱は礎石取り合いホゾの腐朽が激しく、貫は劣化・腐朽していたので取り替えた。

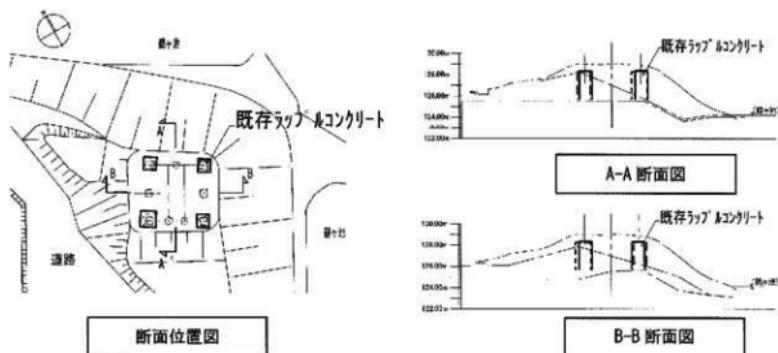
第16図 ラップルコンクリート確認状況（模式図）

鐘楼下部の基壇状地形部については、鐘楼礎石下部に鐘楼建設時に施工されたと思われるラップコンクリート（平面寸法約12～15m角のコンクリート柱）があることが判明。さらに、コンクリート基礎の施工範囲を確認するため、鐘楼南西柱の基礎周囲を掘り下げたところ、深さ4.0mまで柱状のコンクリート基礎が施工されており、基壇地盤部分全体が砂利を含んだ土砂に置き換えられていたことが確認された。

土星の改変については、この場所に鐘楼を移築する際に、基壇部分を高く盛土するため、地盤の強度不足を補うための対策としておこなわれたものと推測される。

地震による北・東側地盤のひび割れ、中柱礎石の移動は、このコンクリートのない部分において発生していることから、ひび割れは表面におけるものと推測される。

ラップルコンクリートを全て撤去した場合、今回の修復工事計画範囲以外の土壌が破壊される恐れがあることから、これを撤去せず再利用することとし、土壌の保存を目的とした基礎形式を検討した。

基礎形式は、当初計画においてた基礎を予定していたが、既存地盤に対して基礎自重が増えるため、計画を変更することとし、既存ラップルコンクリート上部を囲うようにコンクリートで固め、それぞれをつなぐように剛強な地中梁を設けることにした。

ラップルコンクリートに対しては、鉄筋 (D16 mm) をケミカルアンカーにて打ち込み、新設基礎とのズレ止め補強を行った。

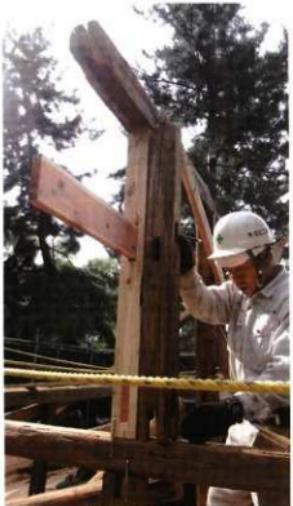
棟束（北側を交換）
写真右側の既存材は断面欠損
が大きかったため処分することとした

小屋組みは地重木・野重木とともに取り替え。北側の棟束は軒用材に加え、足元の断面欠損が大きかったため、通し貫と共に取り替えることとし、野地板は合板張りとなっていたため、杉板張りとした。

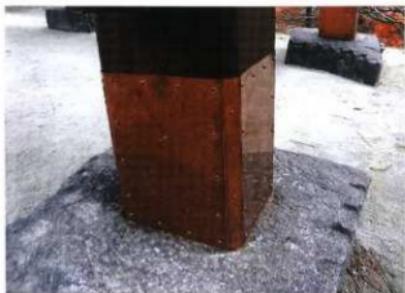
柱脚部分の銅板巻き

鬼板は既存の形に近似した銅板製の既製品を(アマルメ工芸 FA 6号耳型)使用した。また、柱脚部分には雨掛かりによる劣化を軽減するため、銅板巻きとした。
