盛岡城跡

—下曲輪土塁修復工事報告書—

2016. 3

盛岡市教育委員会

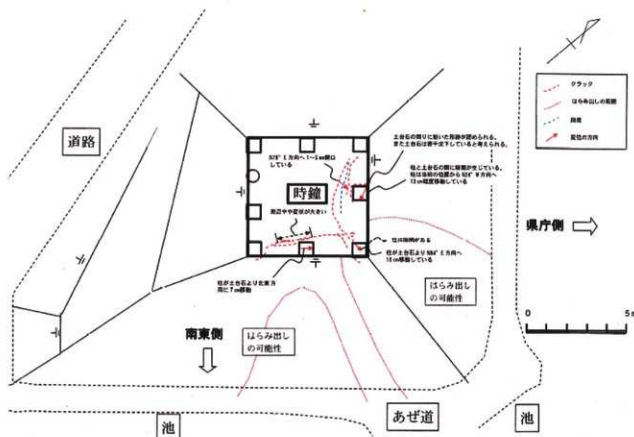
第 5 図 変状の状況 (模式図)

罹災状況 平成 23 (2011) 年 3 月 11 日及び 4 月 7 日に発生した東北地方太平洋沖地震及びその余震は、盛岡市で震度 5 強を観測した。これにより、盛岡城下曲輪土塁上の鐘樓基壇表面に亀裂が数条発生した。この亀裂は、基壇北東部と南東部で確認され、開口部の幅は 1~5 mm が大半であるが、中には幅 6 cm、深さ 12 cm を測る箇所も確認された。また、土塁の北東・南東斜面において、東~北東方向へのはらみ出しも確認された。

鐘樓については、柱と礎石の間に隙間が認められたが、地震により鐘樓や基壇が変形したことに加え、数度の移転や部材の経年劣化によるものと思われ、このままでは、地盤の緩み等が要因となって、鐘樓が倒壊し、土塁が崩落する可能性があるとして想定された。

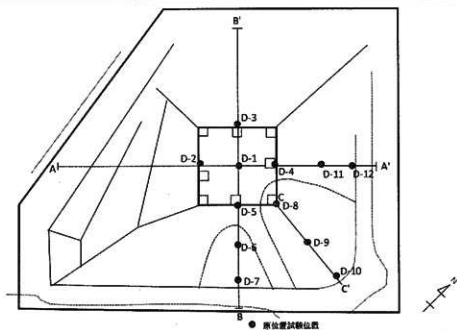
第7図 レーダー探査測線配置図

地中レーダー探査については、鐘楼下部の基礎内部に連続する栗石や空洞等の存在を確認するため、測線（第7図）を縦横に26本設定し探査を実施した。

探査の結果、地中の空洞のほか、連続した栗石等は確認されなかった。

全体的に3~4層の上層構成が見られたが、サウンディング試験結果による地層想定断面図との比較により、鐘楼建設時に盛土を敷出し、締め固めた上層と想定された。

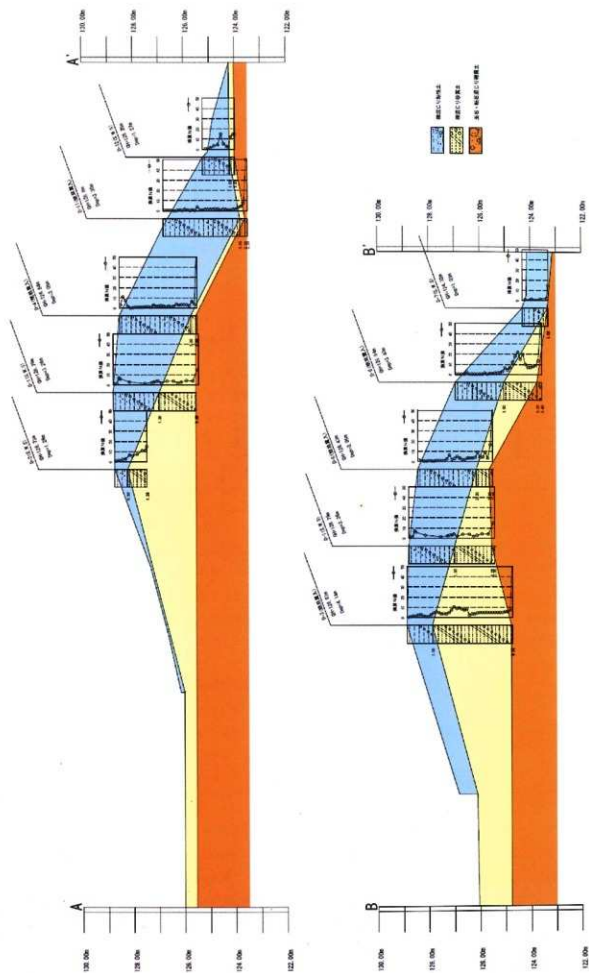
第 3 图 坝体土质断面图 (1)

土表最上層は軽泥じり細粒土で盛土されており、換算N値が概ね2以下の軟弱な地盤となっている。なお、この軟弱な表層は、内堀（鶴ヶ池）に向って2~3mと厚くなっている。

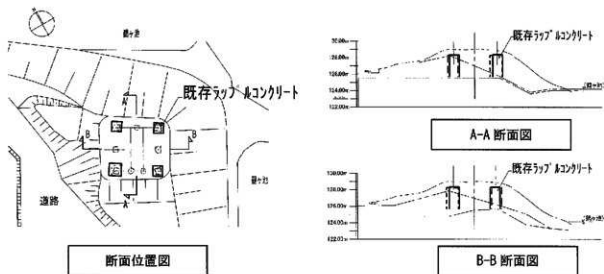
第16図 ラップルコンクリート確認状況（模式図）

鐘樓下部の基礎状地形部については、鐘樓礎石下部に鐘樓建設時に施工されたと思われるラップルコンクリート（平面寸法約12～15m角のコンクリート柱）があることが判明。さらに、コンクリート基礎の施工範囲を確認するため、鐘樓南西柱の基礎周囲を掘り下げたところ、深さ4.0mまで柱状のコンクリート基礎が施工されており、基礎地形部分全体が砂利を含んだ土砂に置き換えられていたことが確認された。

土塁の改変については、この場所に鐘樓を移築する際に、基礎部分を高く盛土するため、地盤の強度不足を補うための対策としておこなわれたものと推測される。

地震による北・東側地盤のひび割れ、中柱礎石の移動は、このコンクリートのない部分において発生していることから、ひび割れは表面におけるものと推測される。

ラップルコンクリートを全て撤去した場合、今回の修復工事計画範囲以外の土塁が破壊される恐れがあることから、これを撤去せず再利用することとし、土塁の保存を目的とした基礎形式を検討した。

基礎形式は、当初計画においてべた基礎を予定していたが、既存地盤に対して基礎自重が増えるため、計画を変更することとし、既存ラップルコンクリート上部を囲うようにコンクリートで囲め、それぞれをつなぐように剛強な地中梁を設けることにした。

ラップルコンクリートに対しては、鉄筋 (D16 mm) をケミカルアンカーにて打ち込み、新設基礎とのズレ止め補強を行った。
