平成 24 年度

和歌の浦史跡等・登録記念物・歴史の道整備事業に伴う

## 名勝和歌の浦妹背山三断橋修理報告書

公益財団法人和歌山県文化財センター

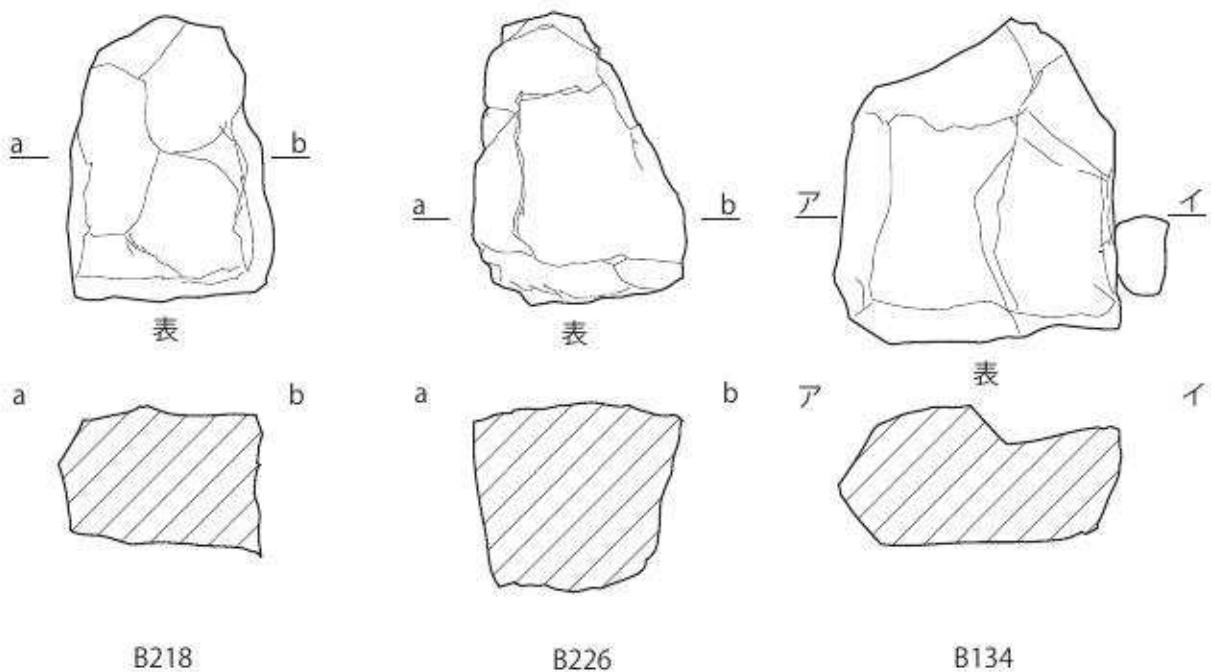
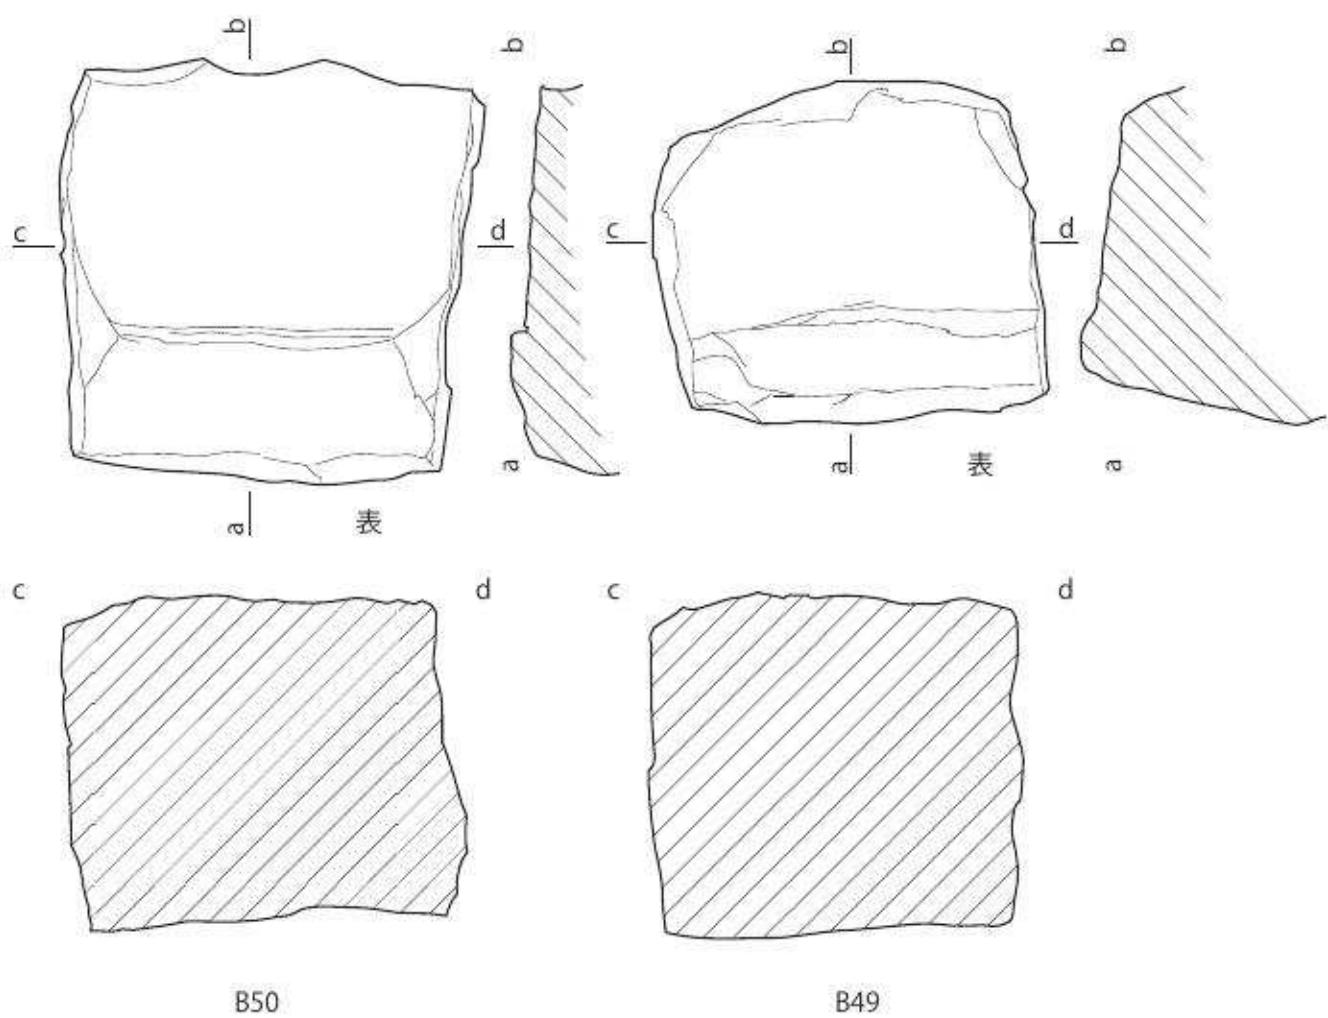
図 18 石垣平面図

北面西側石垣は、中央部が大きく孕んだ状態であった。解体後判明したのは、孕んだ原因は、北側の根石がおじぎをした状態であったためである。この根石を取り外し、石垣基底部を調査した。根石がおじぎしており（拵んでおり）、このことが大きく石垣が孕んだ原因であった。基底部は、南面のように基礎層としての岩盤が存在せず、大がかりな基礎や捨石による補強などもされていない。また松材などの基礎もなかった。比較的面積の大きい板状の石が敷かれた状態で基礎を確保していた。

これは委員会での意見として、海側からの潮流により北側に水が橋を引っ張り、その結果北側に孕んでいったとの事であった。さらに基礎部分が南側の岩盤に乗せた石垣部分よりも北側は弱い構造であったことも、石垣が孕む主要な原因となっていた事

石積解体（築石）24.59 m<sup>3</sup>、石積解体（角石）0.83 m<sup>3</sup>、石積積直（築石）19.42 m<sup>3</sup>、石積積直（角石）0.73 m<sup>3</sup>、石積新補積（築石）5.17 m<sup>3</sup>、石積新補積（角石）0.10 m<sup>3</sup>、間詰石2.77 m<sup>3</sup>を行った。

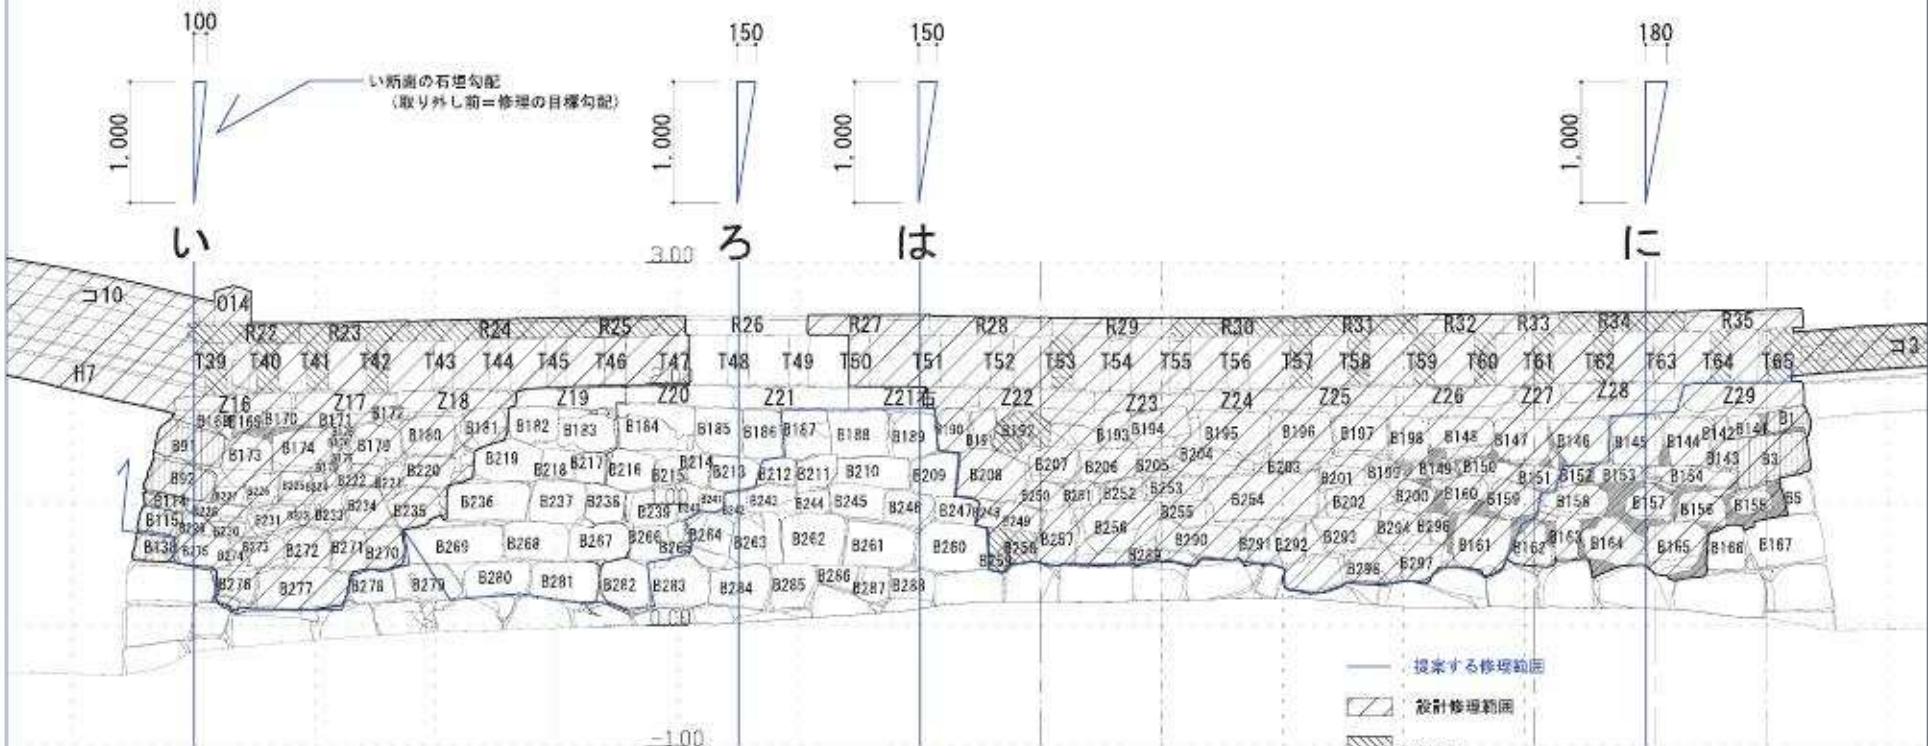
石番号入り修理立面図(北面) 石垣B

②はらみの大きい部分を解体修理対象とし、このことは天端の通りはほぼ直線に戻すことの出来る部分まで解体することを目的の一つとする。

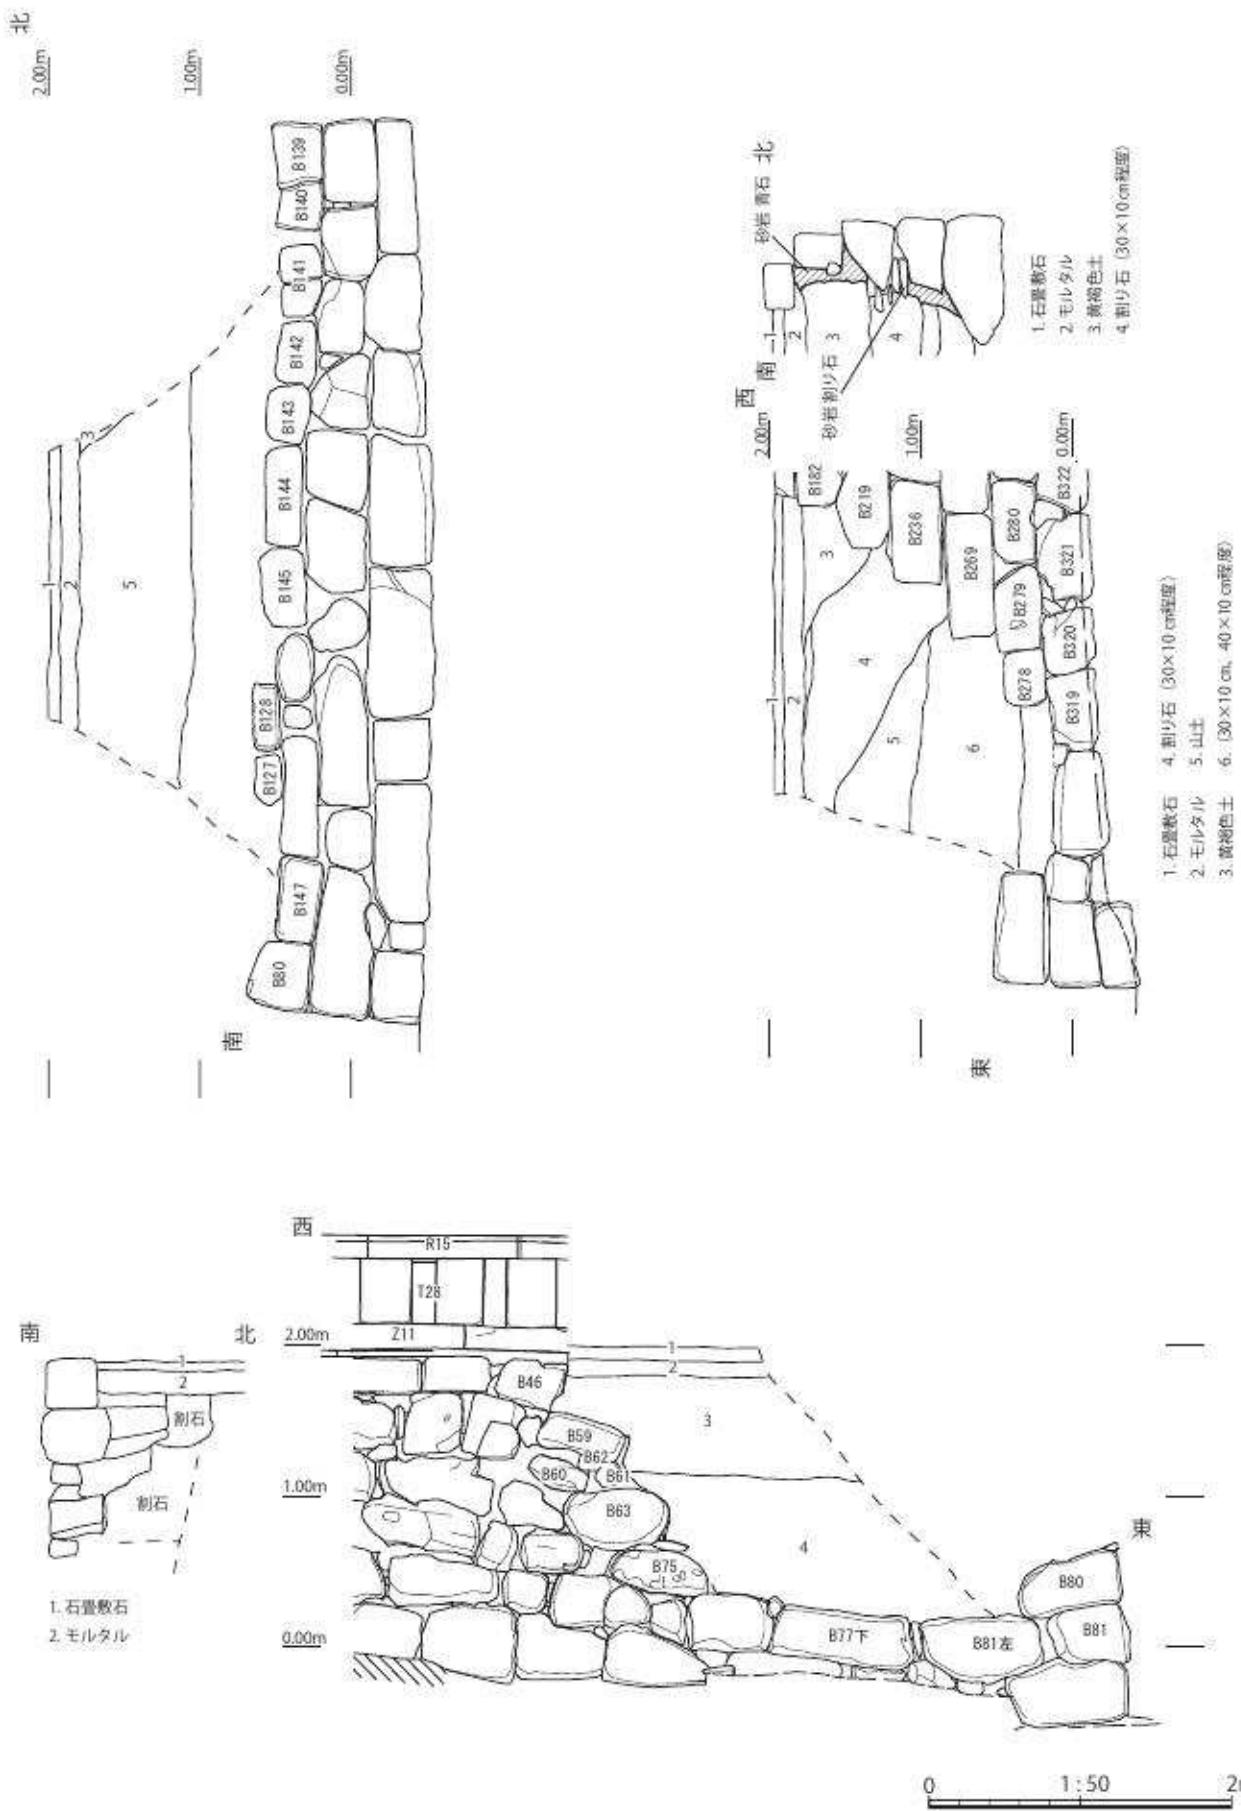
図 45 石垣B 東面七層図

西北側土層は、大きく石垣が孕んだ状態になった箇所である。第1層石敷き、第2層モルタル、第3層黄褐色土、第4層結晶片岩（30cm×50cm×10cm程度）の層である。南側の石垣は安定した岩盤上に形成されるが、北側には岩盤は存在しないため、石垣基底石が前に倒れた状態になり、中段も前にでて、石垣全体が崩れた状態になったのである。修復に伴い石垣基底石を外したが、平らな石が敷かれていた。

石垣を作る際、南側は岩盤上に置き、北側には安定するまで結晶片岩の平らな石を重ねて置いた物と考えられる。松など木を置くことはしていない。これは城の石垣に比べて三断橋の石垣は5～6段と低く、重量も軽いためと考えられる。

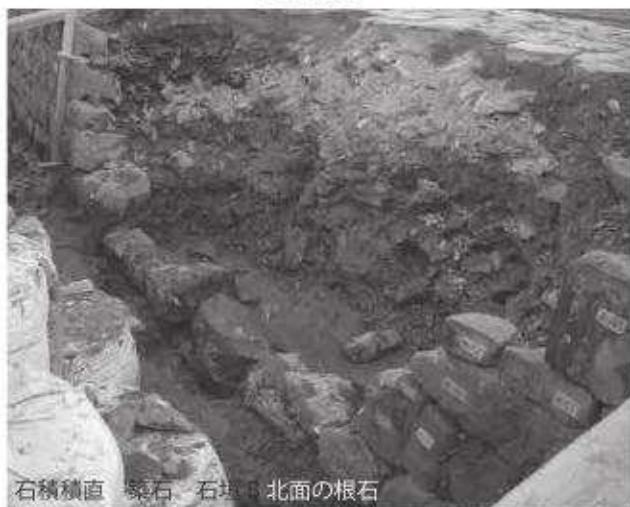
石積積直 築石 石垣下北面の根石

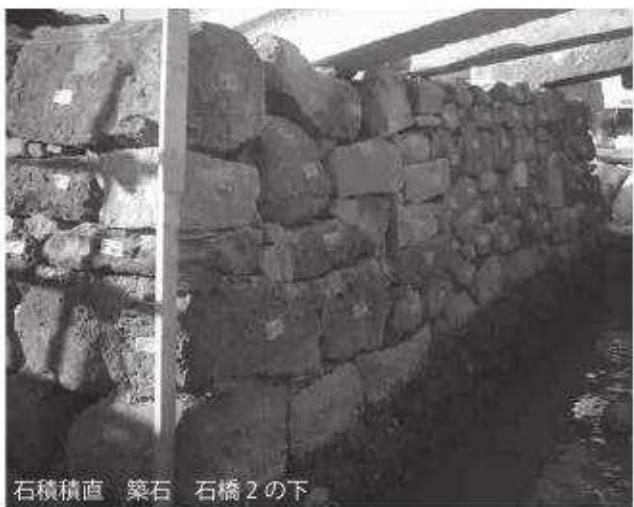
石積積直 築石 石橋2の下

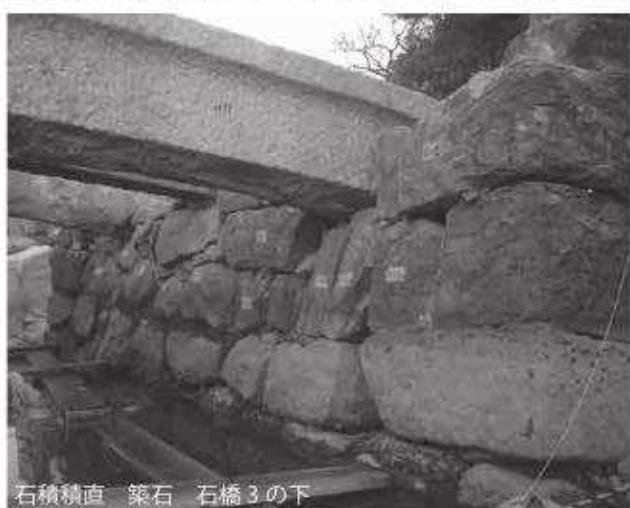
石積積直 築石 石橋3の下

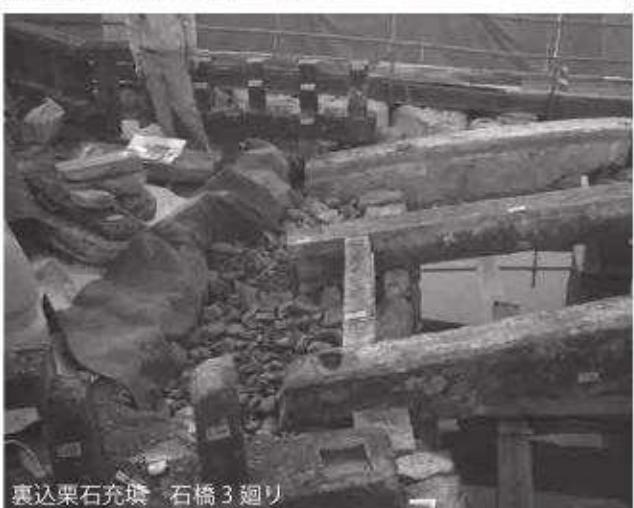
裏込栗石充填 石橋3廻り
