# 金沢市指定史跡 金沢城惣構跡（升形遺構） 史跡整備報告書

金沢城惣構跡（升形遺構）史跡整備報告書

2018 金沢市

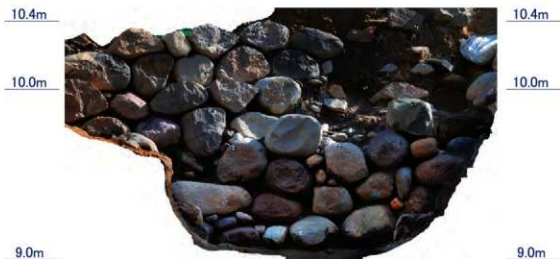
第10図 石垣A区間背後から検出された石垣5(右下手前)と石垣7南延長部

【石垣A部分】西堀の石垣6と石垣7の間をつなぐ石垣だが、比較的積み方が乱雑で、一部石の抜け落ちや前倒れの石もあり不安定な状態だったため、石垣全体を4段に分けて解体調査した。石垣A部分を解体したところ背後から石垣5が見つかった。升形では堀底が次第に埋没していることから石垣は下端が深いほど構築時期が古いと考えられる。石垣5は下端がA部分や石垣6、石垣7よりも深いことから時期的に古く、ほぼ同深度の西堀の石垣4・北堀の石垣2と同時期と考えられる。このことから、石垣2が北堀の岸だった18世紀前半代の升形内角は西側が丸くカーブしていたことが明らかになった。

整備に先立ち石垣の状態を観察したところ、第5図に示した石垣A部分と石垣4のB部分において上部の石材が前方にせり出して勾配が前傾し不安定になっていたため、解体調査を実施し修理した。解体調査では対象の石材に番付けし、上部から段毎に解体、清掃し写真測量した。番付は石垣記号に続いて上からの段数を親番号、個別番号を枝番として粘着テープで添付した(例:A1-1)。また、解体した石材は個別に6方向から写真撮影した上で、法量計測や加工状況等の観察を行い石材カルテに記録した。
