兵庫県三木市吉川町

法光寺五輪塔保存修理工事に伴う
発掘調査報告書

2008. 3

三木市教育委員会
(宗) 法光寺

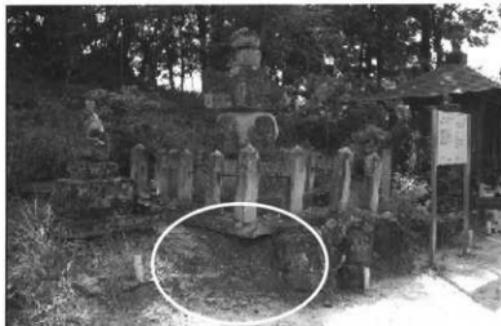
五輪塔改修前

昭和47年3月24日の兵庫県重要文化財指定以来、約36年の風雪に耐えながら堂々とそのたたずまいを見せてきていたが、近年、正面に向かって左側の土台に組まれていた石が抜け落ち、土が流出して崩落しそうな状態（写真中、丸印部分）になっていた。五輪塔本体については傾くことはなかったが、今後、地震や大雨などの災害に備え、修理を実施する必要に迫られると共に、合わせて兵庫県の重要文化財の巡視員にも、早急な修理を要するとの指摘を受け、県教委、市教委、所有者により打合せを行い、平成19年度の県補助金、市補助金を受けて五輪塔を解体し、崩落しかけている石を積み直す土台の整備とそれに伴う発掘調査を実施することに決定した。

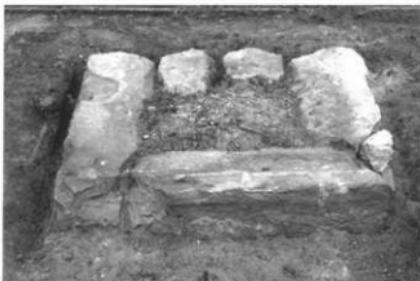
板石（西より）

その結果、地山直上より、幅 20 cm 前後、長さ 20 cm ~ 1 m 前後の板石を検出した。板石は方形に組み合わされており、中

央部には 30 cm × 65 cm の同じく方形の範囲があり、その中の土を除去したところ、兵庫県指定重要文化財で法光寺に所蔵されていると同様の五輪泥塔の破片が露出しているのが認められた。

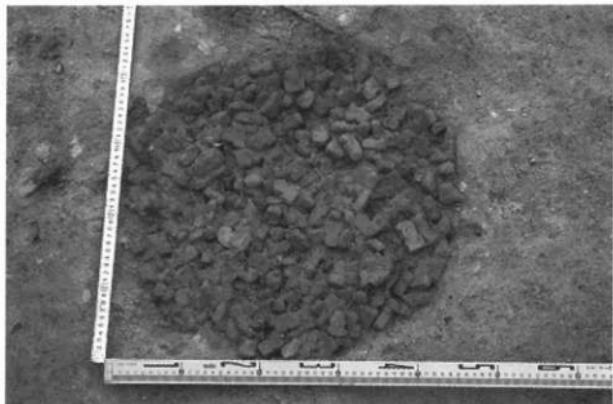
検出したピット（北より）

さらに、板石を除去し、地表面を精査したところ、径 50 cm、深さ 20 cm のやや楕円形のピットが検出され、ピットの中には五輪泥塔が多量に含まれていた。

出土状況は、破片を無作為にピットの中に雜然と埋納したような状態であった。

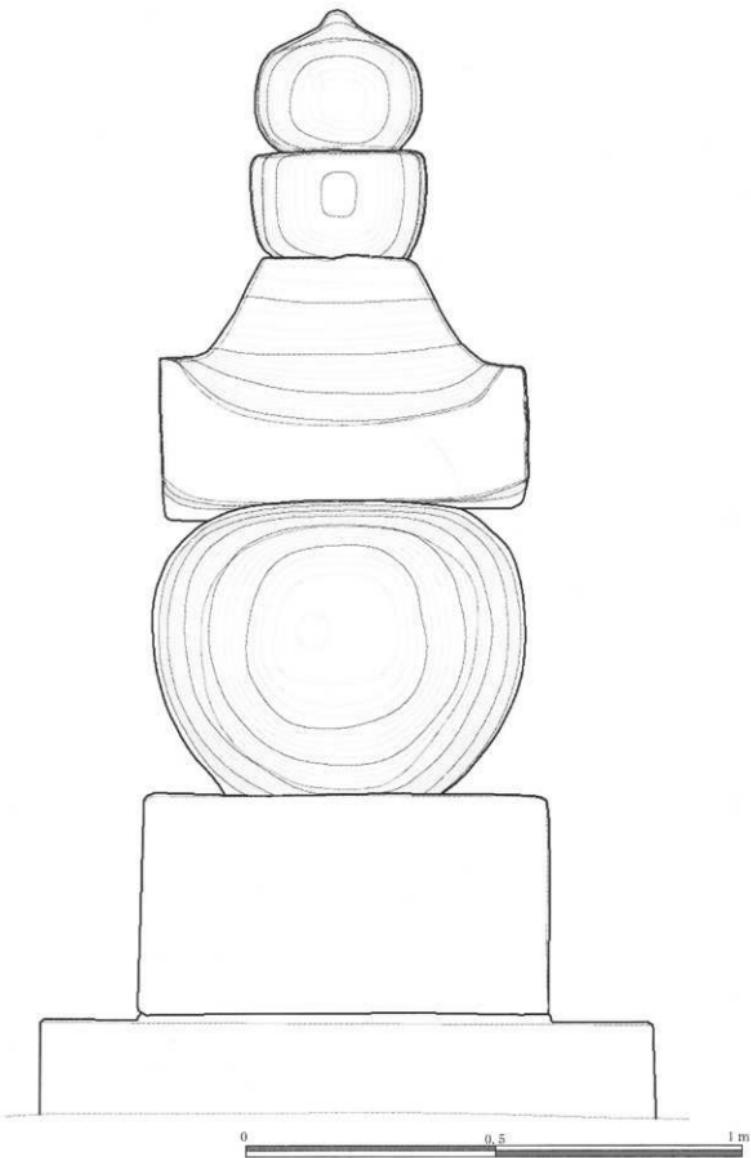
図-3 五輪塔実測図

五輪塔は、神戸層群凝灰質砂岩製で、総高202.5cmで、おそらく、七尺塔として建てられたものであろう。

地輪部は高さ41.5cm、幅80cm、上面に径18cmの水輪の柄を受ける穴が中央に穿孔されている。また、下部の細かな欠損が酷く台石との設置面に隙間を作る所以、隙間にコンクリートを充填し補修をおこなった。

水輪部は高さ59cm、下端径40cm、これより39cm以上が最大径で80cm、上端径40cmで肩の張った壺形をなしている。上部も平坦で容器化は見られなかったが、底部には地輪に差し込む柄が存在する。

火輪部は高さ50cm、軒は幅73cm、中央の厚さ16cm、隅の厚さ24cm、軒口を垂直に切り、軒端から16cm入ったところより反りはじめ、隅上端8cm、下端で4cm反転している。火輪部上端一辺は32cmである。

また、風輪部にある？を受ける径20cmの穴が穿孔されている。北東隅の突起の部分が一箇所欠損している。

風輪部と空輪部は一石で造られており、高さ52cmで、風輪部の径35.5cm、高さ21cm、空輪部の径35.5cmである。風輪部の底部に火輪部に差し込む長さ5cm程の柄が存在している。いずれの部材にも、文字、納入遺物は認められなかった。塔の形式から14世紀前半のものと推定できる。

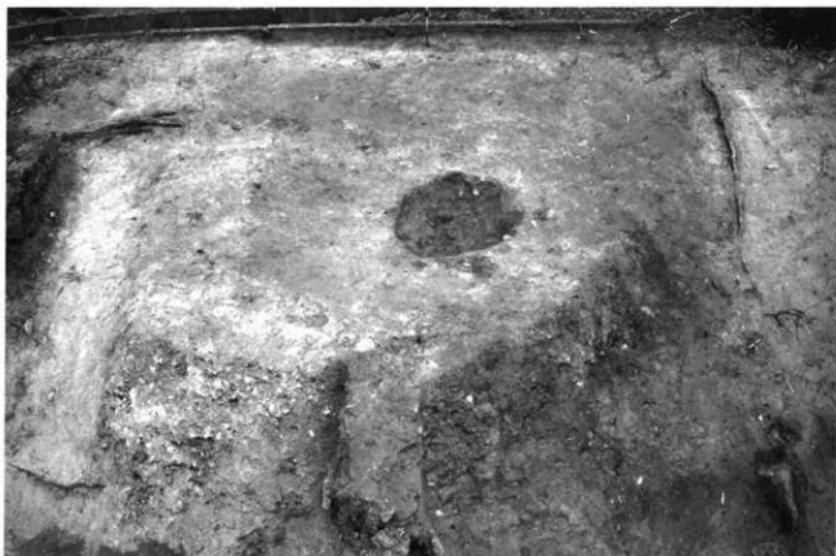
五輪塔土台遺構全景（西より）

位置の高さまで掘削して平坦面にし、さらに、掘削した土を使用して正面部分の三方向（北、西、南）の成形を行い、平坦な土台作りをし、ほぼ中央部にピットを掘りくぼめ、五輪泥塔片を入れ、それを取り囲むように四方に板石を組んで、中央の長方形部分に土を充填し、その上に五輪塔を組み上げたと考えられる。
