史跡 筑前国分寺跡

発掘調査及び環境整備事業実施報告書Ⅱ

福岡県文化財調査報告書 第118集

福岡県教育委員会

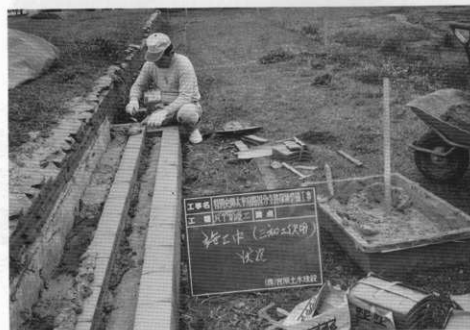
講堂跡の瓦積基壇は昭和53、54年度で復原工事を実施したものであるが、復原工事から14年程が経過する中で基壇上層部分の瓦が割れたり、また割れたために欠損する等のいたみが生じている。

(2) 講堂跡瓦積階段修理工事

瓦の損傷は部分的に最下段に及んでいるため、修理に際しては、階段の既存部分をすべて除去し、既存の階段と同一の仕様で新たに構築することとした。この階段は高さ40cm、幅450cm、踏面25cm、蹴上20cmの2段造りで、瓦は平瓦を2つ割りにしたものをを用い、目地には三和土（砂・赤土・石灰・にがり2：3：1.5）を充填した。
