# 東日本大震災被災文化財建造物復旧支援事業（文化財ドクター派遣事業） 国登録有形文化財建造物「坂田医院旧診療所」調査報告概要

日本工業大学大学院工学研究科建築学専攻教授 黒津高行  
熊谷市教育委員会社会教育課文化財保護係 山下祐樹

国登録有形文化財「坂田医院旧診療所」における毀損状況（震災前後を含めて）

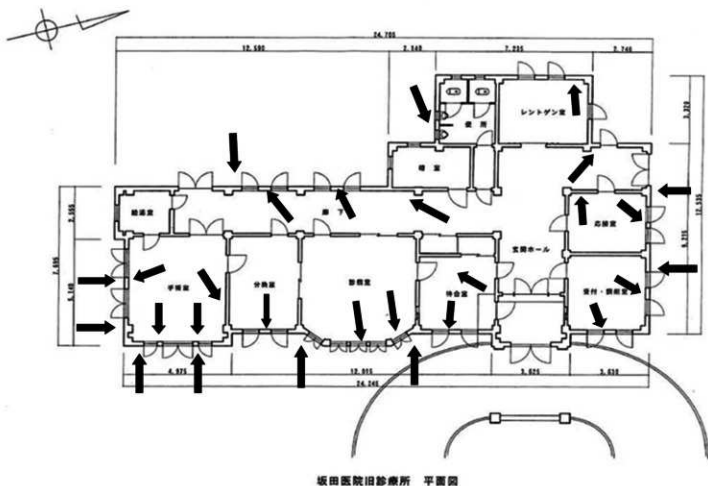
坂田医院旧診療所 平面図

東・北側における窓枠同士の狭間に亀裂が生じている。地震によりその亀裂が増幅した可能性がある。

窓枠と壁面の繋ぎ目に隙間と亀裂が生じている。地震によりその増幅が生じた可能性がある。床パネルの一部が破損している。

内壁の隅や角周辺に小さい亀裂がある。床の弱体化や欠損が生じている。

木床の一部が欠損している。東側壁面の一部に亀裂が生じている。

木床の一部が欠損している。西側壁面の窓枠下に数箇所亀裂が生じている。

部屋上部において縦に沿った小さい亀裂が生じている。

木製部材の疲弊、タイルの一部剥落などが生じている。

東側窓枠と壁面との接合部に若干の隙間と亀裂が生じている。室内上部における壁において、白色のカルシウムないし石灰質成分の表出が見られる。

東側窓枠付近に小さな亀裂が生じている。

東側の窓枠と窓枠の間に縦の亀裂が生じている。これは震災前から生じていた亀裂であるが、震災により亀裂の程度が悪化しているように思われる。南側窓枠周辺においても亀裂が見られる。窓枠の下に貼られたタイルの一部が欠落している。

西側の壁に若干の亀裂が生じている。

軽微なタイルの破損の他は、毀損等の状況は生じていないと思われる。

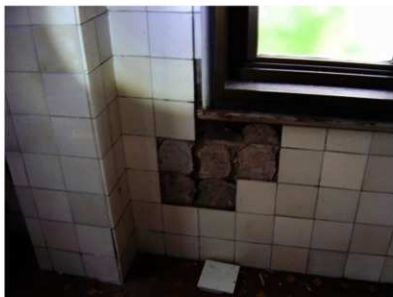
タイルの剥落

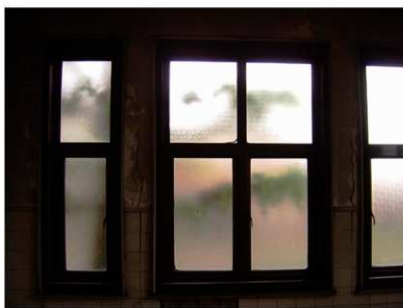
内壁における亀裂

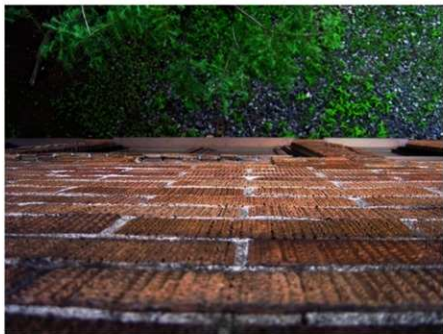
スクラッチタイルが貼られている南・東・北側において、窓枠周辺においてタイルが外側に突出する状況が十数か所において確認された。その突出は、周辺での亀裂を伴うものであり、その亀裂は内側における壁の亀裂とほぼ同じ位置において生じている傾向が見られる。タイルとコンクリートの乖離が各所にて生じている。

外壁における歪み

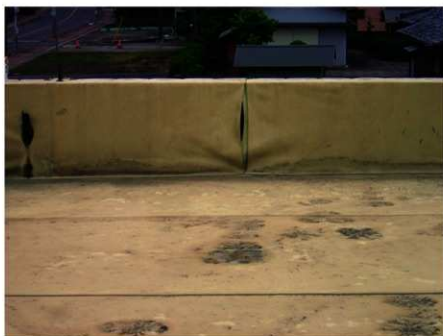
屋上においては雨漏りを防ぐために繊維強化プラスチック製のシートによって、屋根部の全体が覆われている。雨水は、四隅における吸入口や、車寄せの屋根部への接続口に流れ込み、建物側面の樋を経過し、地面に流れている。なお、シートの一部に、破損部や無接着の箇所があり、そこから雨水が建物へ流入している可能性が高い。

屋上部シートの剥がれ
