蓮ヶ池横穴群

保存整備事業概報Ⅳ

(平成元年度計測調査概報)

宮崎市教育委員会

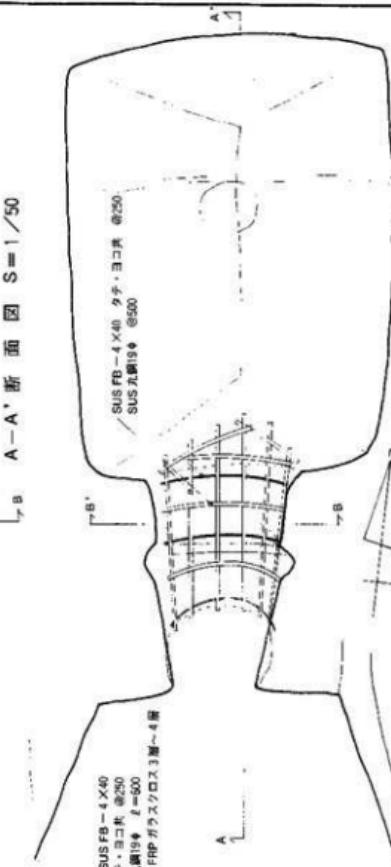
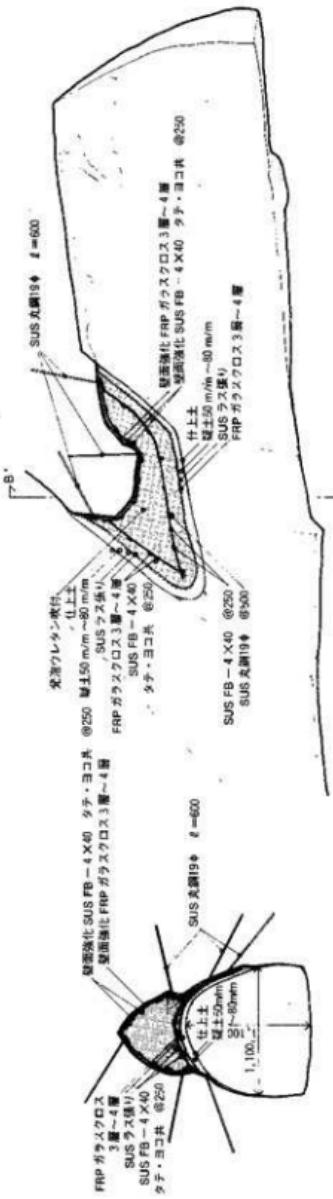
第5図 保存工事図面(1) 第15号横穴造構築元図

(1) 15、16、17、18号横穴については、比較的保存状態のよい横穴であるため、羨道部の崩落部分の復元補強、横穴前面部壁の補強工事を行い玄室内部壁は樹脂含浸による強化を行った。

工法としては、樹脂の壁面への含浸後、下地にガラス繊維を混ぜたFRPを吹き付け、ステンレスの丸棒及び細い平板による骨組みを組んだ後、発泡ウレタンを吹き付け、さらにFRP吹き付けによる発泡ウレタン被覆を行う。その後、ステンレス金網を全面に張り付けた後、仕上げとして擬土（樹脂と横穴壁面の同質土を乾燥させ混ぜたもの）を貼り付けるものである。

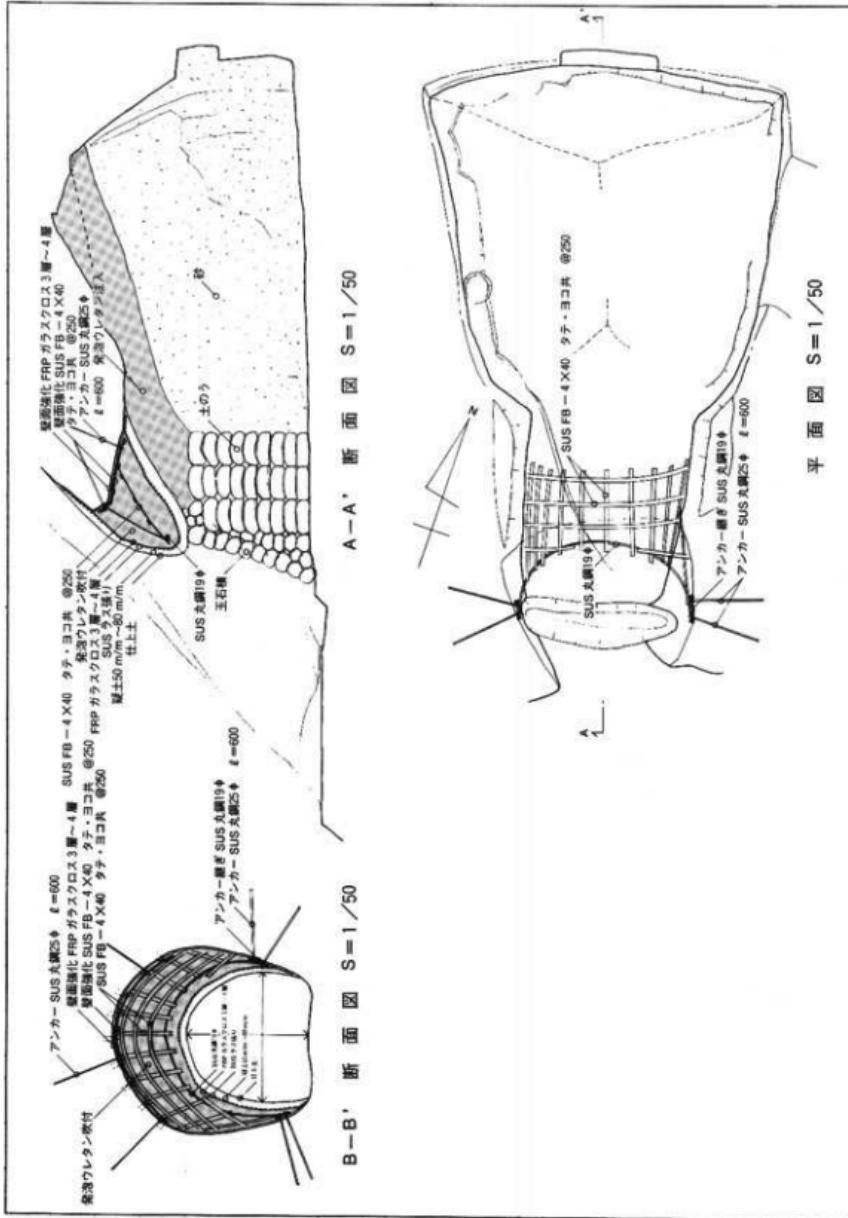
第9図 保存工事図面(5) 第19号横穴道構復元図

(2) 19、20、21号横穴は、羨道、玄室部ともに崩落が著しく、復元することは困難なため、玄室部に砂を詰めた土のう袋を積み、前面部をステンレス骨組みにより補強し、発泡ウレタン吹き付け、さらにFRP吹き付けによる被覆を行っている。その後、ステンレス金網を全面に張り付けた後、擬土を貼り付け、羨門部は河原石を積み上げ石閉塞の状況を表現した。

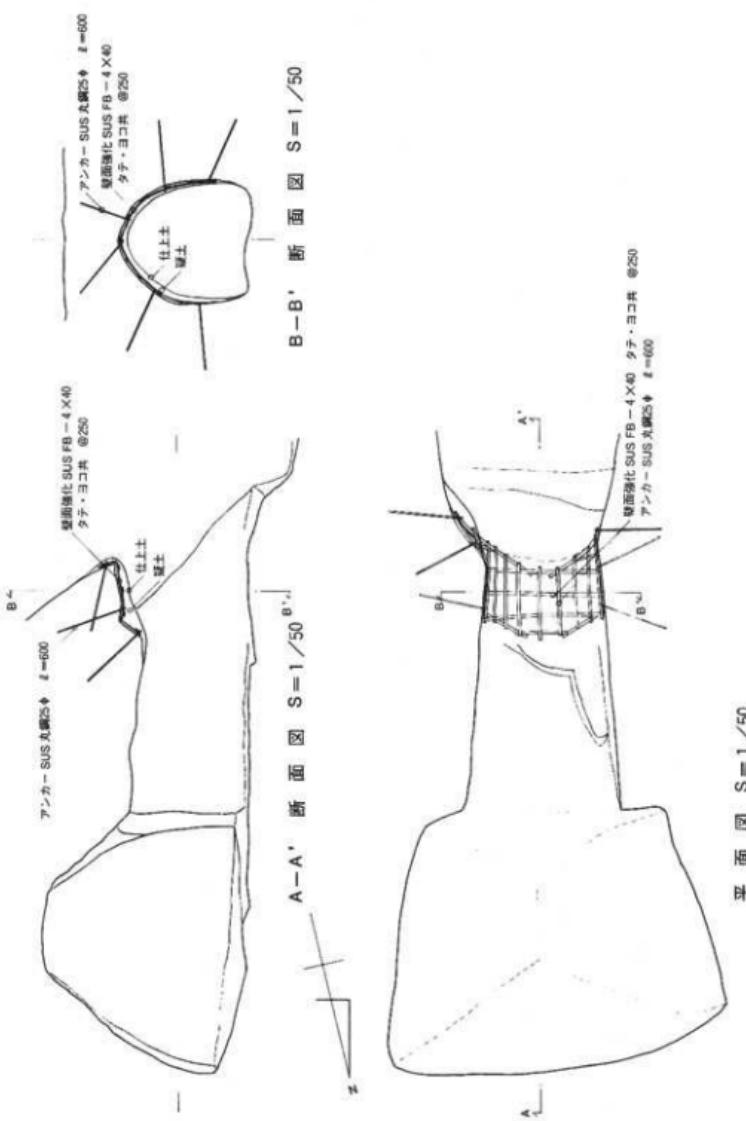
第12図 保存工事図面(8) 第52号構穴垂樁復元図

- (3) 52号横穴は、極めて保存状態の良い横穴であるため、外部に露出する羨道前部の補強にとどめている。

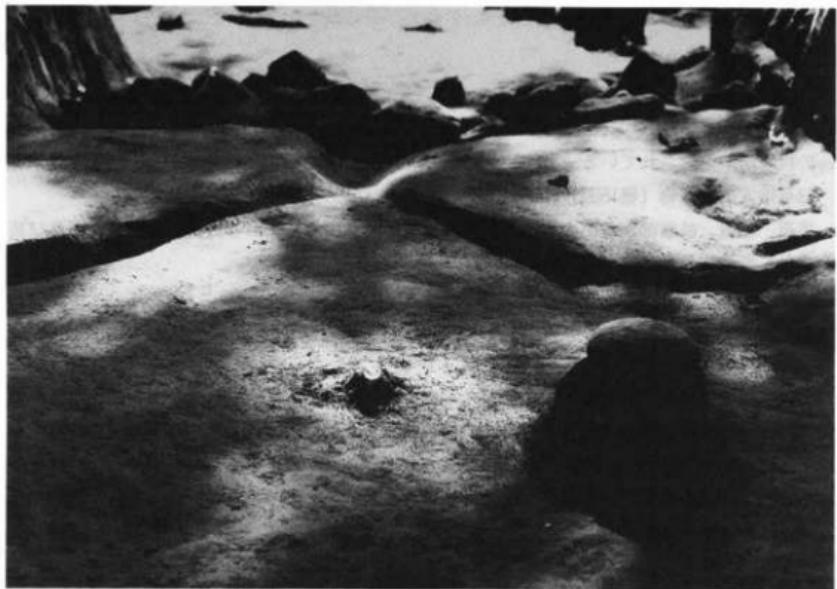
図版2 53号横穴玄室入口部

この横穴は、昭和44年時の調査でも開口していることが知られていたが未調査の横穴である。大型の横穴であり羨道部及び玄室天井部の1部の崩落を除いて保存状態の良い横穴である。

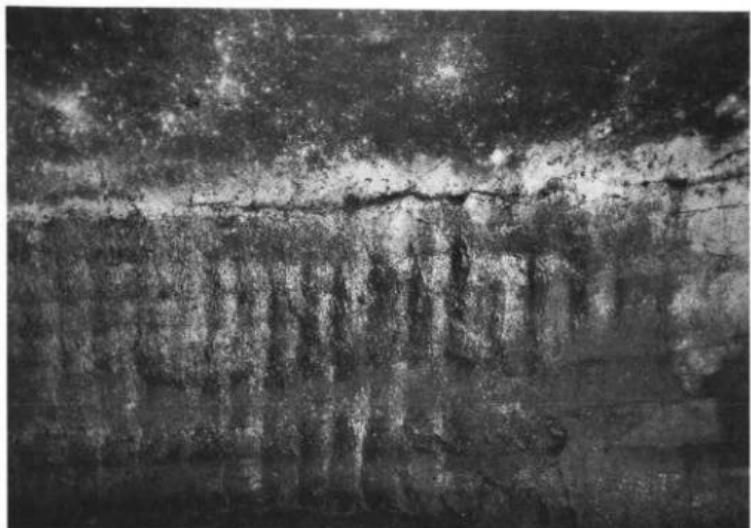
図版3 53号横穴側壁調整痕

天井部及び側壁部の1部に薄い剥落を見受けるものの良く原形をとどめている。また、側壁部には規律性のある縦列の調整痕が見受けられるとともに床面周囲には、幅約10cm、深さ約8

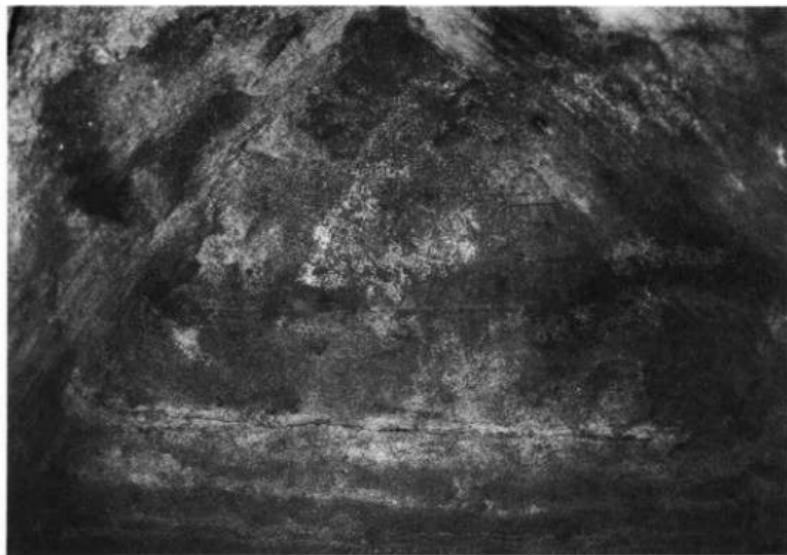
図版 5 71号横穴玄室及び奥壁

羨道及び玄室側壁部に1部の崩落を見受けけるが、全体的に保存状態及び形態的にも良好な横穴である。小範囲の前庭部を持ち、羨道部は1段高くなり、全面部幅1.9m、閉塞溝寄りで1.25m、長さ1.8mで中央部で両側に袖を持つ。羨門部に短い袖を持つ幅20cm、長さ1.4

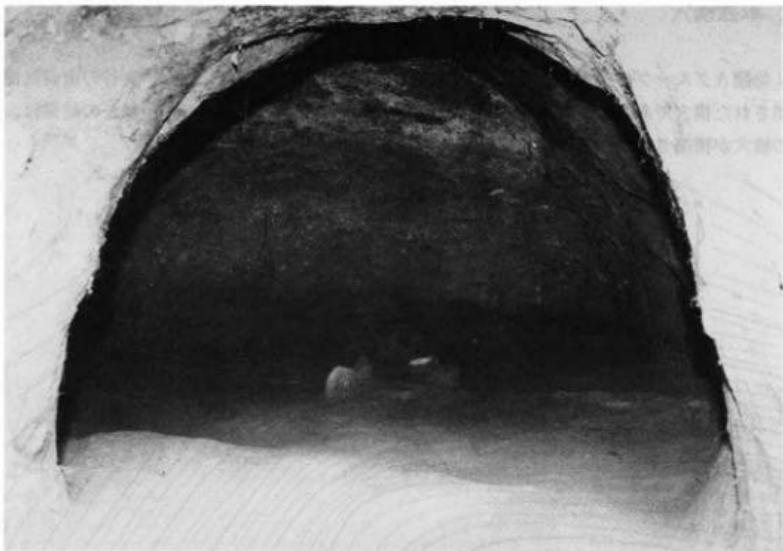
図版 8 72号横穴玄室

70号横穴の西側に離れて位置し、最も低い標高に構築された横穴である。羨道部天井から玄室前半部天井及び側壁は崩落しており玄室奥部は原形をとどめている状況である。前庭部と思われるところではなく、それに替わって長い墓道を有している。墓道部は前部幅1.25m羨道部寄りで1.0m、長さ3mの床面を持つ。羨門部に幅15cm、長さ1m、深さ5cmの閉塞溝をもち、閉塞石の残存は見受けられなかった。

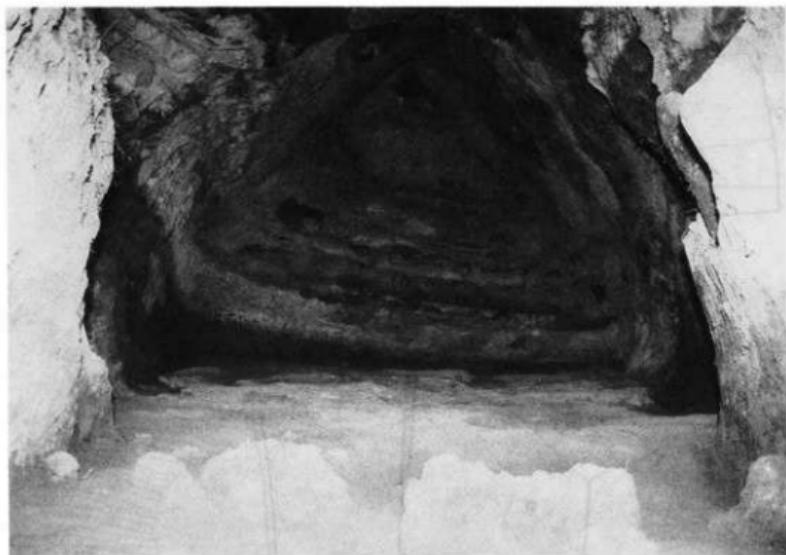
図版11 73号横穴玄室

この横穴は丘陵斜面中腹に構築された横穴であり、急斜面に構築された関係もあり、羨道部から玄室前面部にかけて天井の崩落が著しい。なお、玄室奥部にも著しい崩落が見受けられる。
