史跡高松城跡整備報告書第9冊

史跡高松城跡 (二の丸跡鞘橋北側石垣整備)

高松市・高松市教育委員会

- 1 本書は、史跡高松城跡二の丸跡鞘橋北側石垣解体修理に伴う史跡整備報告書である。
- 2 史跡整備地、期間及び整備面積は、次のとおりである。

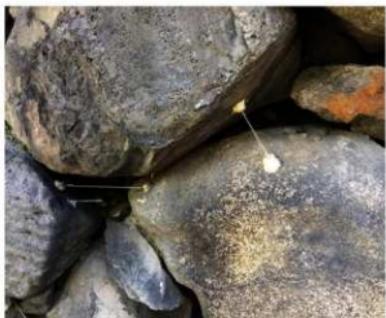
写真1-1 ガラス棒破損と再接着状況

損傷や人災の発生、景観上の阻害が甚大であると考えられる)に区分され、総合して危険度Bに格付けされていた。一方、指針策定後の経過観察により、変形が大きくなっていることが目視により注意されたことから、危険性の確認のため、ガラス棒の設置による経過観察を平成27年に実施した。こうしたところ、設置後数か月で折損が認められた(写真1-1)ことから、総合した危険度をAに格付けしなおし、緊急で解体修理を実施することとした。

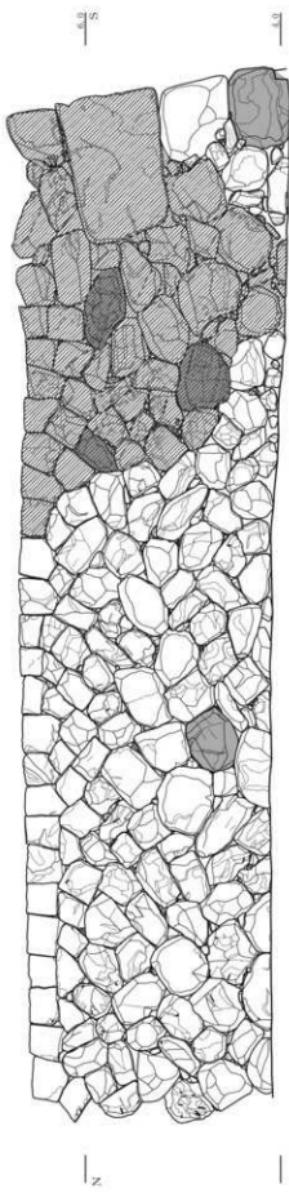
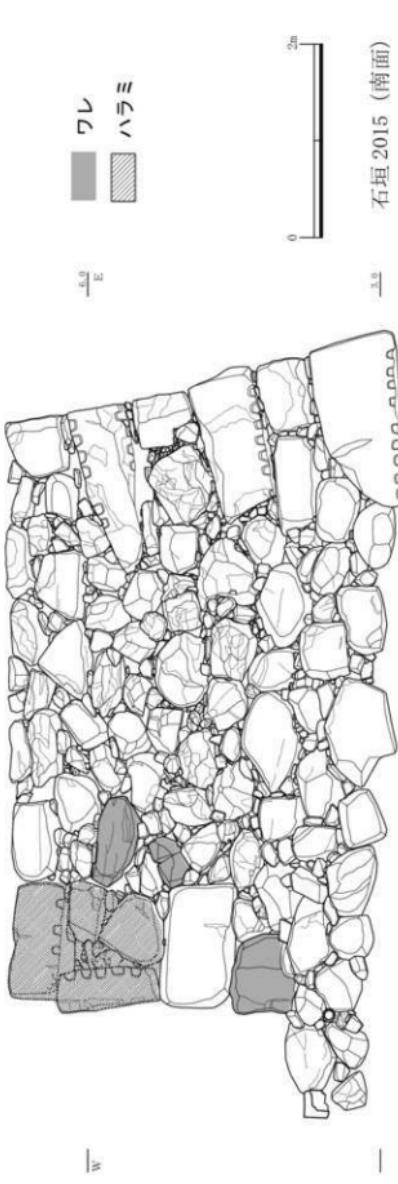
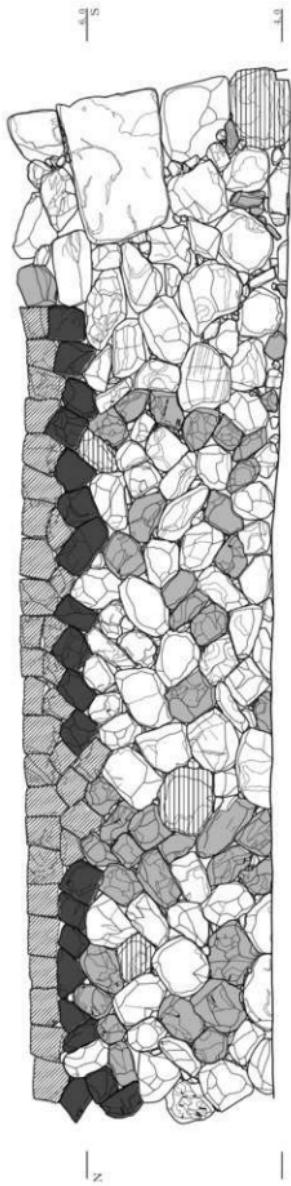
図3-6 石垣解体前 破損状況調査図

隅角部の石材で、根石（地上に露出した部分なので、地下にもう一段埋没している可能性はある）が軟質の凝灰岩で、非常に風化が進行している。隅角部基底部の石材の脆弱性が変形を招いている可能性を想定した。
