図4-9 設計図（しゅん工時変更設計図）⑤

圖4-11 石垣修理工具仕樣書

図 4-21 石垣修理工事監理業務委託仕様書②

## 第5節 解体手順

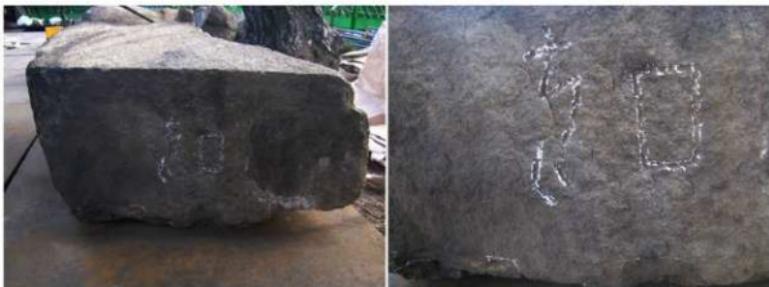
写真4-1 隅角部石材(S1・W1)の刻印(チョークで強調している)

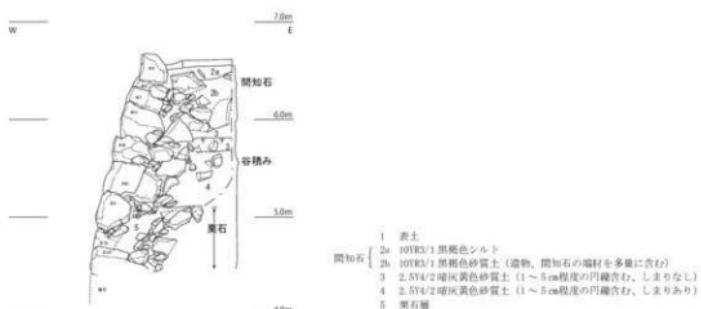
解体前の表面観察による所見を、第3章から引用すると以下のとおりである。

- 花崗岩、安山岩、凝灰岩を使用している（凝灰岩は西側隅角部のみ）。
- 隅角部東側は算木積みで、角石は幅 12～15 cm程度の矢穴が残る。

- ・70～80cm程度の石材を使用した乱積みである。間詰石が多く残存する。
  - ・改変及び修理の痕跡は認められない。
  - ・割れ石等の被損した石材は少ない。

こうした観察所見から、解体に際しては背面構造の変化及びほぼ確実に改変が想定できる西面との対比を主眼として解体を行った。
