史跡田儀櫻井家たら製鉄遺跡 調査整備報告書 I

—宮本鍛冶山内遺跡 田儀櫻井家墓地の保存修理と調査研究—

出雲市教育委員会

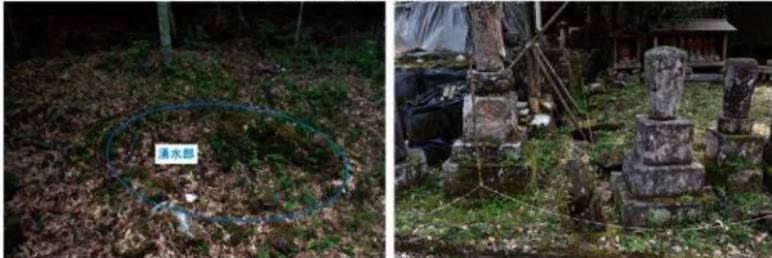
第9図 智光院墓地中段付近の湧水部の状況

て埋まっており、竹林に覆われた上部の斜面にも崩落跡が認められた（第8図）。また智光院墓地の中段あたりの標高110m付近で湧水部が認められ（第9図）、また標高120m付近の地盤の崩落跡で灌漑が確認できた。背後の山地から湧水部に向けて水の流れが存在することが予想される（第11図）。

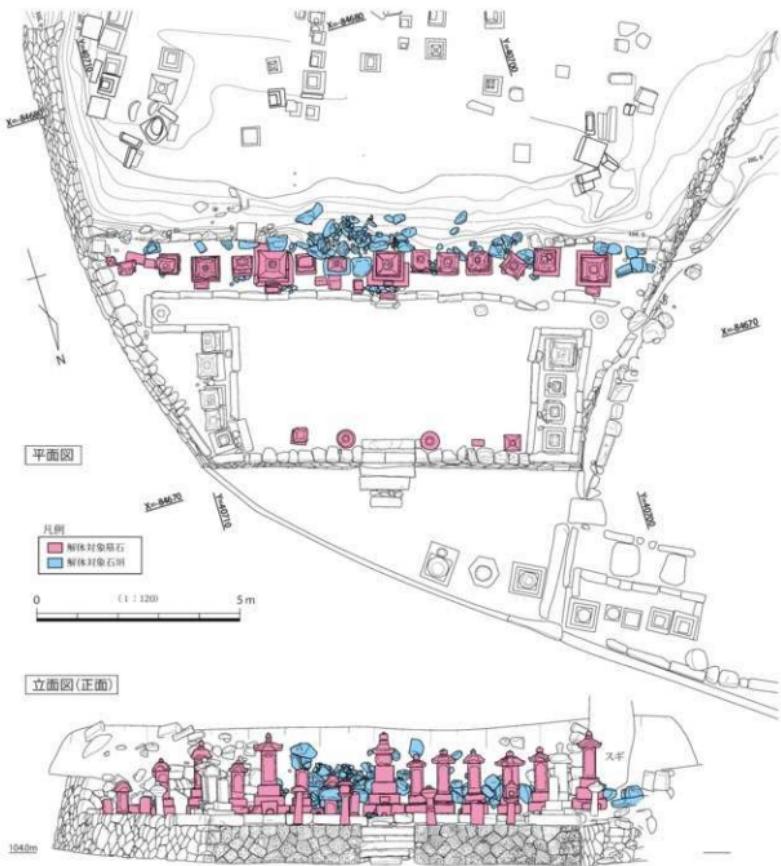
第24図 解体調査箇所 (2014年度)

2014年度は崩落していた背面石垣の石材、そして墓地テラス内の正面墓石全てとテラス前面の墓石および灯籠の解体調査を実施した（第24・25図）。解体作業に先立ち、正面石垣手前に複数の大型土のうなどを据え付けて固定し、墓地テラス上面に敷設することで、解体作業に生じる振動などが正面石垣を含めた墓地全体に与える影響を最小限に抑えるための施工を行った（第26図）。解体作業にあたっては、安全に配慮しつつ、麻布等で養生した石材をミニクレーン（2.9t吊）にて吊り上げる方式で進めた（第27図）。解体した石材は、クレーン付トラック（2.3t積）に積み込み、石材仮置き場まで運搬した。この解体・運搬作業は石材に損傷を与えることのないように細心の注意を払って進めている。石材の保管場所には、宮本鍛冶山内遺跡内で現在は駐車場スペースとなっている場所の一部を借用した（第28図）。また解体調査終了後には、現状を記録するために3次元レーザー測量を実施した。なお、詳細は第4章第1節で詳しく述べるが、解体調査のなかで、正面墓石の中央にある可部屋櫻井家初代の三郎左衛門直重の五輪塔下から石見焼の壺が出土した（第29図）。

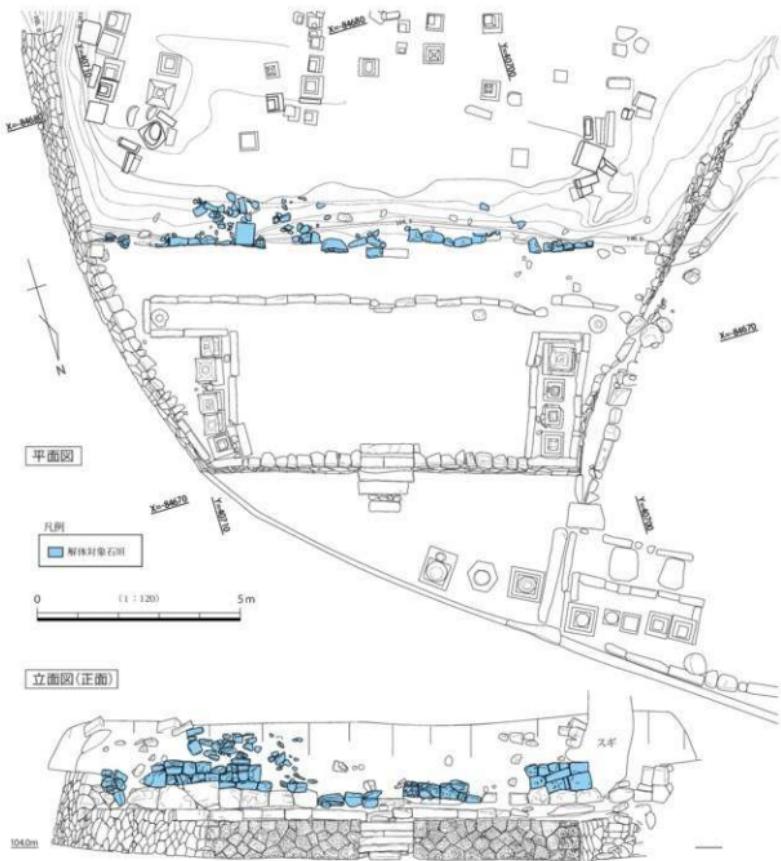
第32図 解体調査箇所 (2015年度)

いた背面石垣のみを解体して、2015年度に残りの背面石垣を全て解体する計画であったが、解体調査を進めるなかで石垣最下段の根石は原位置を保っている可能性が高いことが判明した（第31図）。そのため、計画を一部見直して根石はそのまま残置して復旧時の石垣基軸ラインとして設定し、倒壊の可能性がある根石上段の石材を主に解体する方針に変更した。解体作業の手順と方法は2014年度と同様である。なお、背面石垣の発掘調査が完了し、調査状況を3次元レーザー測量や写真測量で記録するとともに、解体調査の状況も同時に記録した（第32図）。2014年度は石材保管場所で通常の養生シートにて石材を覆って保管していたが、夏季の降雨や冬季の降雪の影響によりシートが一部破損して石材の養生が不十分であった。現状ではクラックが生じている石材の劣化や損傷を加速させてしまう危険性があり、なおかつ基本設計や実施設計を経て、保存修理工事に着手できるまで数年を要する見通しであったため、石材保管場に組み立てシート張り養生小屋を設営した（第33図）。シートは野外使用に適した耐久性のある養生シートを用いており、降雨や降雪による影響を軽減する仕様になっている。2016年度以降は養生小屋のなかで石材の管理・保管を行った。

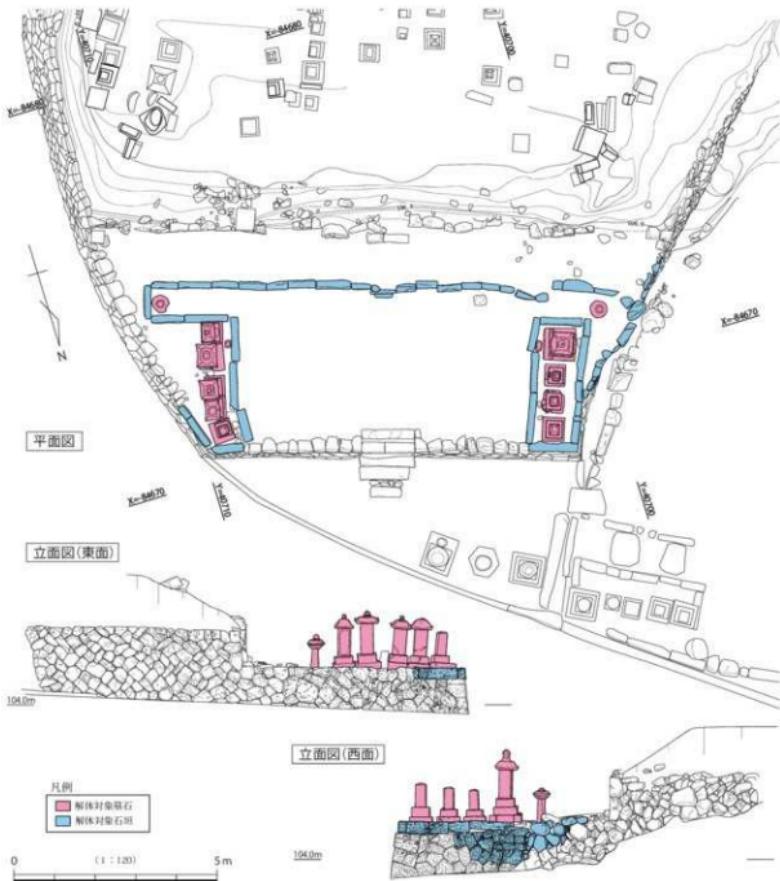
第34図 解体調査箇所 (2017年度)

2017年度は東面墓石や西面墓石とその脇にある灯籠や墓地を区画する縁石全て、そして西面石垣で前面にせり出した部分の解体調査を実施した（第34～36図）。西面石垣も正面石垣と同様、安全に留意して麻布等で養生した石材をミニクレーン（2.9t吊）で吊り上げる方式で解体作業を進め、クレーン付きトラック（2.3t積）に解体した石材を積み込んで石材保管場まで運搬した。解体した石材は背面石垣や正面墓石などの石材に比べてクラックや損傷が少ないため、養生小屋を設けずに耐久性の高い養生シートで覆って保管することにした（第37図）。西面石垣の解体調査で前面にせり出した部分の解体作業を実施したところ、石垣の根石が墓地テラスの中央に向かって内側へと入り込んでいる状況が判明した（第38図）。この部分を境にして北側に新たに石垣が設けられて墓地テラスが増築されたと考えられ、増築前の西面石垣南側を旧石垣、増築後の西面石垣北側を新石垣と便宜的に設定して構築状況を精査したところ、墓地テラスにおける発掘調査で墓地テラスの構造や構築過程を明らかにする必要性が生じた。これらの発掘調査の成果については、第4章第1節で詳しく述べる。また解体調査の終了後には、石垣の復旧や今後の保全に支障となる立木の伐採作業を実施し、イチョウやツバキ、ギンモクセイなどを伐倒した（第39図）。伐採作業の完了によって2014年度から実施した解体調査は終了した。解体調査および発掘調査が終了した後に、その状況を記録するために智光院周辺と田儀櫻井家墓地全体の写真測量を実施している。

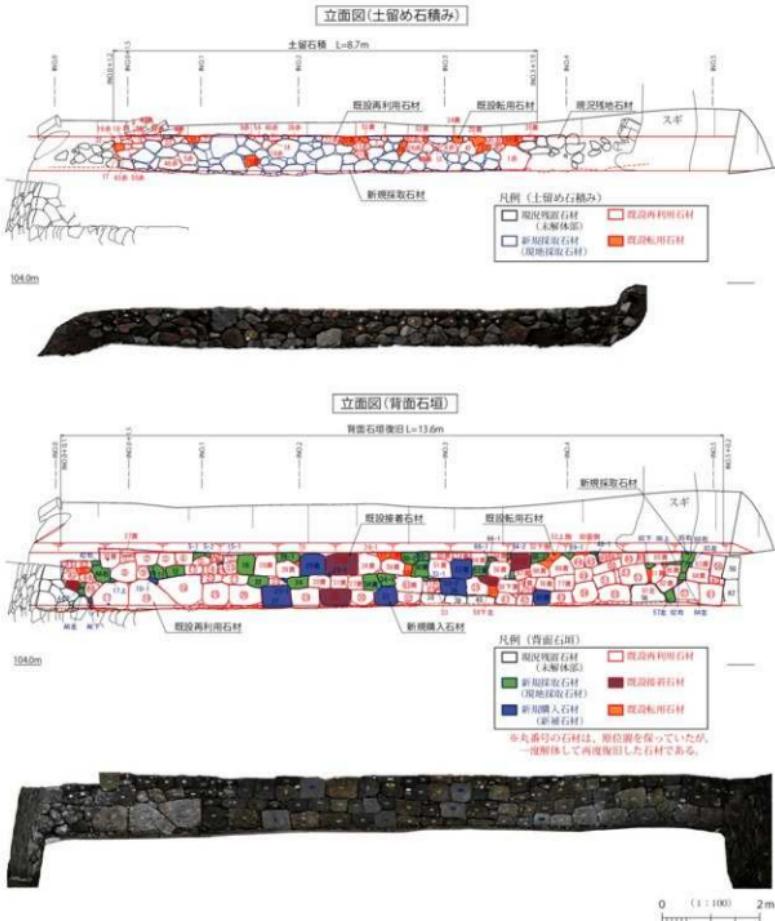
第41図 背面石垣（上）および土留め石積み（下）復旧工事完成図・立面オルソ画像

田儀櫻井家墓地の石垣について、背面石垣は一部が崩落しており、欠損して再利用が不可能なものや、石材自体が欠落している場所もあることが解体調査を進めるなかで判明した。発掘調査において、背面石垣の上段には土留め石積みを確認したが、不陸が生じていたり欠落部分が多くたりするなど、残存状態はあまり良好ではなかった。一方、西面石垣の一部は前面にせり出しているものの、石材自体には目立った損傷はほとんど見受けられなかった。石材加工の状況に関して、背面石垣や西面石垣のせり出した部分およびその北側は主に加工された切石を用いて構築されているが、背面石垣上段の土留め石積みや西面石垣の南側は自然石や割石を用いており、石材加工の度合いに差が生じていた。また、東面石垣は中央部付近が後世に積み直された可能性があり、積み直された部分とその北側は切石であるが、南側は切石のほかに一部に割石が確認できた。

背面石垣の上段にある土留め石積みは、自然石や割石を用いて築かれていたと考えられる。解体調査前には山側からの土砂で埋没しており、また土砂による土圧の影響などで、東端と西端の原位置を保つ石積み部分を除いてほとんどが倒壊や崩落した状態で、当初の石材の所在を確認できない部分も多かった。そのため、土留め石積みの復旧（第53図）は、その多くに新規採取石材を用いて施工した。復旧した石材の分類は概ね背面石垣と同じであり、現況残置石材は原位置を保ったままで解体していない石材である。土留め石積みの既設再利用石材は背面石垣の場合と異なり、ほぼすべてが倒壊や崩落で原位置が確認できなかった石材を推定復元したもので、既設転用石材は主に背面石垣で破断や損傷が大きく再利用が不可能な石材を転用したことを示している⁽⁵⁾。復旧石材の大部分を占める新規

背面石垣の石材は、加工された切石が主に用いられていた。背面石垣の復旧は、まず解体調査で作成した石材カルテの内容をもとに、各石材の復旧方法を確認した。基本方針としては、安定性に問題がない場合は解体前の石垣の石材をそのまま用いるほか、修理して使用可能な場合は可能な限り再利

用し、破損して代替する必要がある石材は、同種の石材や風合いが類似する石材を用いて復旧するという方向性である。復旧する石垣の石材は、現況残置石材、既設石材（既設再利用石材、既設接着石材、既設転用石材）、新規石材（新規採取石材、新規購入石材）に分類して復旧工事を進めた。解体調査で残置した最下段の根石の上部には石材の積み上げをするため、不陸を調整して安定させる目的で一部の根石は据え直しを行った。現況残置石材は現状で安定しており、改めて据え直しを行う必要がなかった根石が中心である。既設石材は基本的に解体前の石垣を構成していた石材を再利用して据え直したもので、このうち既設再利用石材とは、安定性の確保のために据え直しを行った原位置を保つ根石も含め、解体前に原位置を保ってその場所に積まれていた石材および、倒壊や崩落していたが石材の形状や崩落位置などから当初積まれていた場所を復元した石材である。既設接着石材は、解体前の原位置を保ち、接着して修理した後に再利用できる石材で、破断面が水平であるなど、修理後に上部に石材を積んでも安定するものである。また既設転用石材は、原位置で再利用できないと判断した石材を加工し、本来の石材が所在不明で確認できない場所に転用した石材である⁽²⁾。なお、石材の破断面などの接着にはセメント系接着剤を使用した（第44図）。新規石材は、石材が破損して再利用が不可能な場合や、解体前に既に倒壊などで欠落して本来存在した石材が所在不明な場合において、新規の石材を据えたものを示している。そのうち新規採取石材は、田儀櫻井家墓地や智光院などの周辺で採取できた同種類の石材を一部加工して使用したものである⁽³⁾。新規購入石材は新補材として新しく購入した石材で、今回の保存修理工事では、多様な色調の凝灰岩系の石材が存在する背面石垣に馴染みやすい色調と風合いを兼ねる大海崎石⁽⁴⁾を採用している（第45図）。なお新規購入石材については、裏面に復旧した時期（年号）を明記した（第46図）。

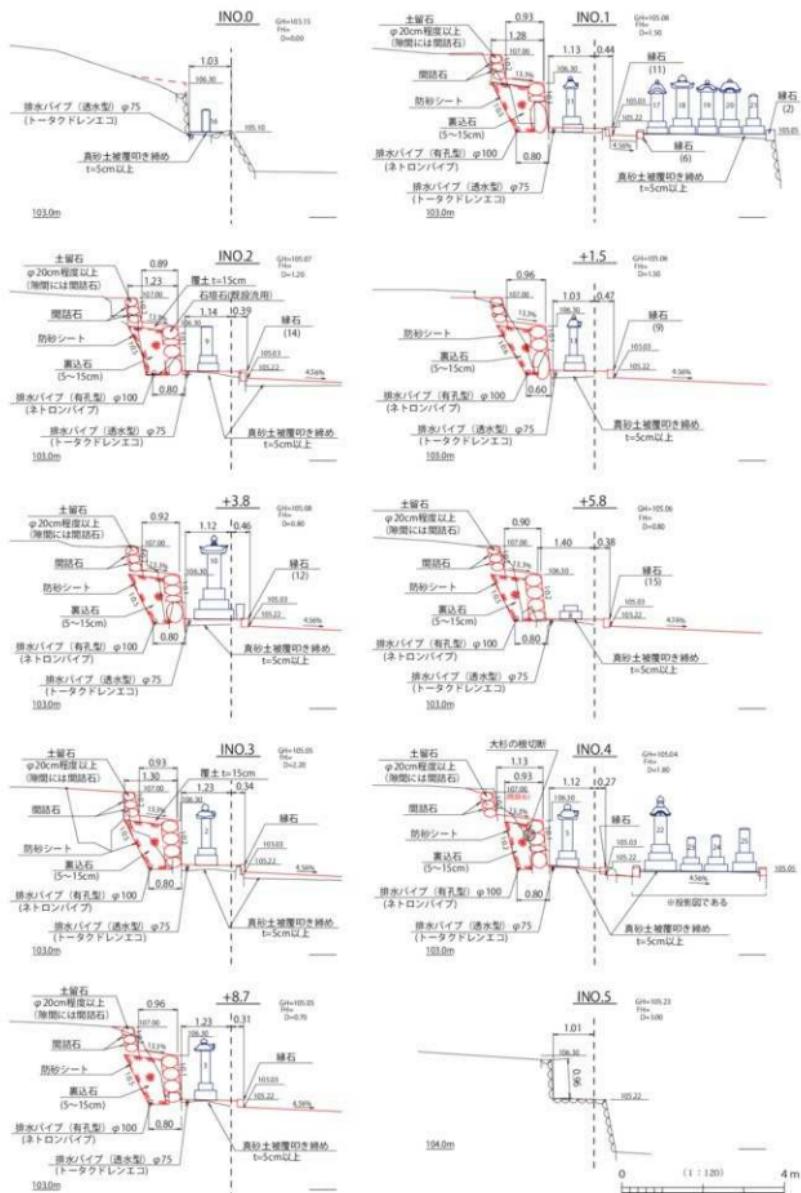
第42図 背面石垣および土留め石積み復旧工事断面図

背面石垣の上段の土留め石積みは、多くが流出するなど欠落しており、造営当初の位置を確認できる石材はそれほど多くない。よって、山側からの土砂流入による崩壊を防ぐために、主に田儀櫻井家墓地周辺等から採取した石材を用いて積み直しを行うこととした。

背面石垣の山側の地盤は、比較的締まって安定している状況を発掘調査で確認した（第4章第1節）。そのため、当初計画していた背面石垣の後方の地盤における床掘り幅について、場所によっては当初の床掘り幅より縮小させ（第43図）、床掘りの勾配もそれに応じて当初の計画から多少変更した。

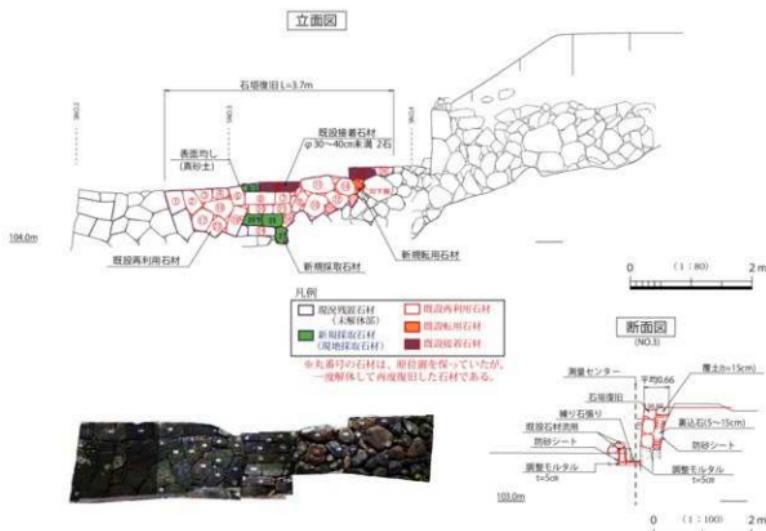
第54図 西面石垣復旧工事完成図および断面図・立面オルソ画像

西面石垣で裏込めが存在しない部分は背面石垣と同様に、防砂シートと裏込めを敷設する。西面石垣の石材の欠落はほとんどなく、今後の保全のために必要と考えられる部分の石材を代替するなどの対策は講じるもの、基本的には解体前の石材を利用し、また積み直しも勾配を含めて解体前の状況を再現することとした。

西面石垣の石材は、破損していたものは少なく、特に新石垣の切石は全てそのまま再利用できる状態であった。背面石垣と同様に解体調査において石材カルテを作成しており、その内容をもとに復旧方法を検討した。なお、復旧方法の基本方針は背面石垣と同様、安定性に問題がない場合は解体前の石垣の石材をそのまま使用するほか、修理して使用可能な石材は可能な限り再利用し、破損して代替する必要がある石材は、同種の石材や風合いが類似する石材を用いて復旧した。復旧する石垣の石材は既設石材と新規石材で、既設石材のうち既設再利用石材は、解体前の原位置を保つ石材で、崩落していたものはない。既設接着石材や既設転用石材もあるが、その数は少ない。西面石垣の新規石材は新規採取石材であり、新たに石材を購入せずに現地周辺で採取できた石材で復旧が可能であった。

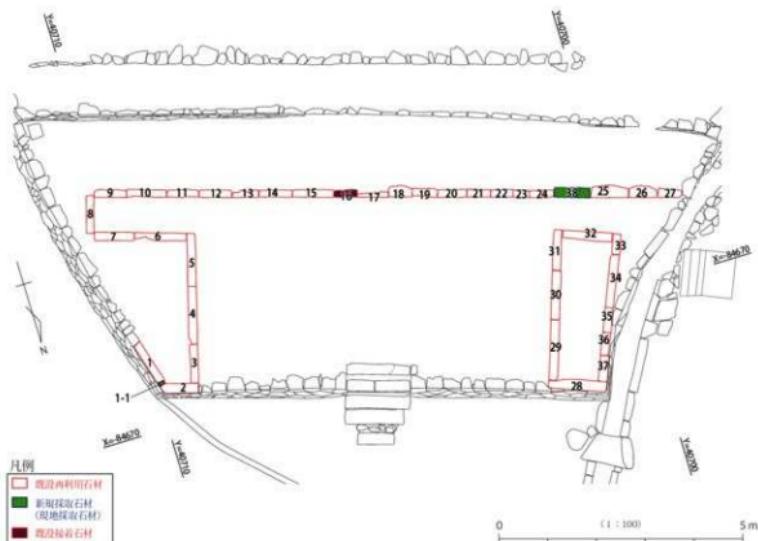
第58図 墓地テラス縁石復旧工事完成図

墓地テラス内には墓地を区画する縁石が存在しており、石垣や墓石の解体調査と同時に解体している。そのため、背面石垣と西面石垣の復旧工事が終了した後に墓地テラス内部の縁石の復旧工事を実施した（第59図）。縁石は区画としては全体的に不陸が生じていたが、石材自体の破損などは少なく、

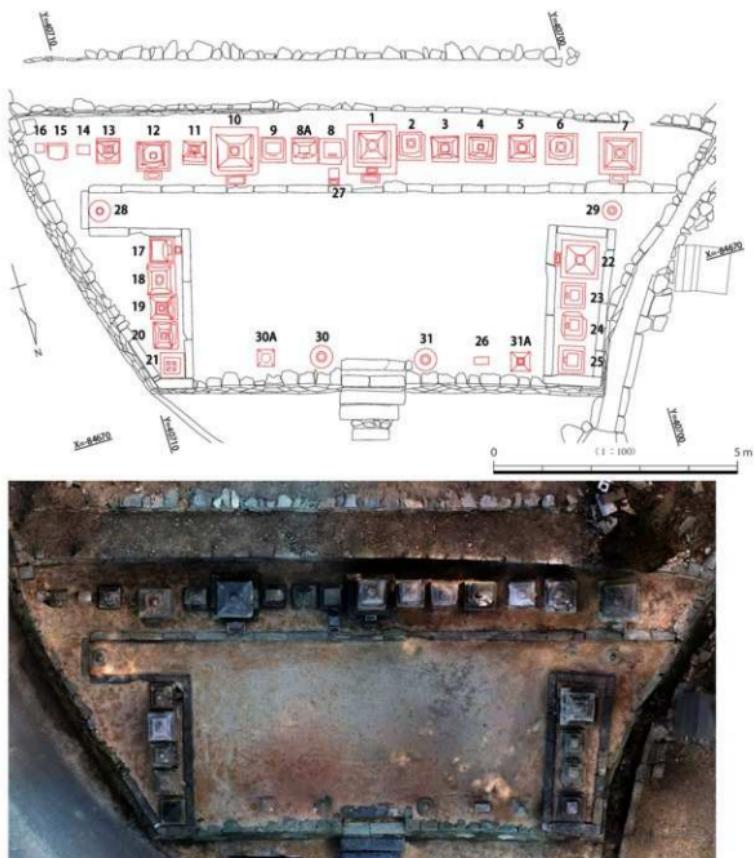
第60図 墓石復旧完成図（上）と平面オルソ画像（下）

田儀櫻井家墓地の墓石はそのまま再利用できる石材がある一方、風化や経年劣化により破損しているものが一定数存在しており、そのなかで破損していても修理することで再利用が可能な石材もある状況を確認した（第3表）。なお、石垣や墓石の石材調査は第3章第3節で詳しく報告する。

墓石の修理は、まず解体した石材の破断箇所を確認しながら手作業にて土砂や苔付着部分のおおまかな清掃を行い、水圧をできるだけ低く設定した高圧洗浄機によって石材の損傷を最低限に抑えつつ全体を洗浄した。

石材の修理については、基本的に設計で確認した方法に基づいて実施した。破断部分は基本的にセメント系接着剤で接着し、場合によってはアンカーボルトによる定着を行ったうえでセメント系接着剤にて接着した。接着を行った部分の石材の表面は、同種の石材の石粉を樹脂モルタルに練り込んだ溶剤で化粧を行い、周りの石材になじませた。クラック部分には、液状の樹脂モルタルまたは有機化合物系注入材を注入して水の浸入を防ぎ、クラックの拡大や破面の劣化の進行を抑えた。風化や角欠けなどによる欠損部分は、もとの破片が残っている場合には接着して修理するが、確認できない場合

には、将来的に破損・崩壊する原因となる場合を除き、歴史的な風致に鑑みて新たに製作して復元しない。ただし、復元して安定および自立させる必要がある部位などは、設計で確認した同種石材などの使用に加え、必要に応じて補強石材などを見えない部分に追加して復元した。

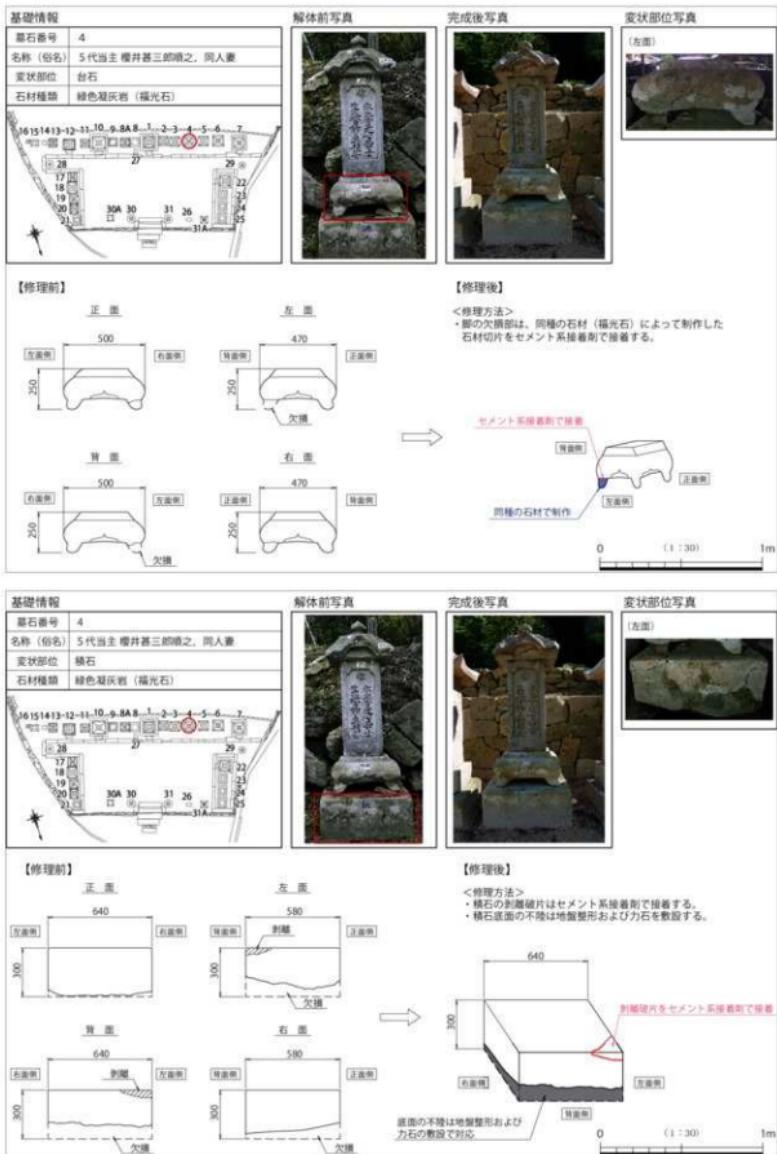
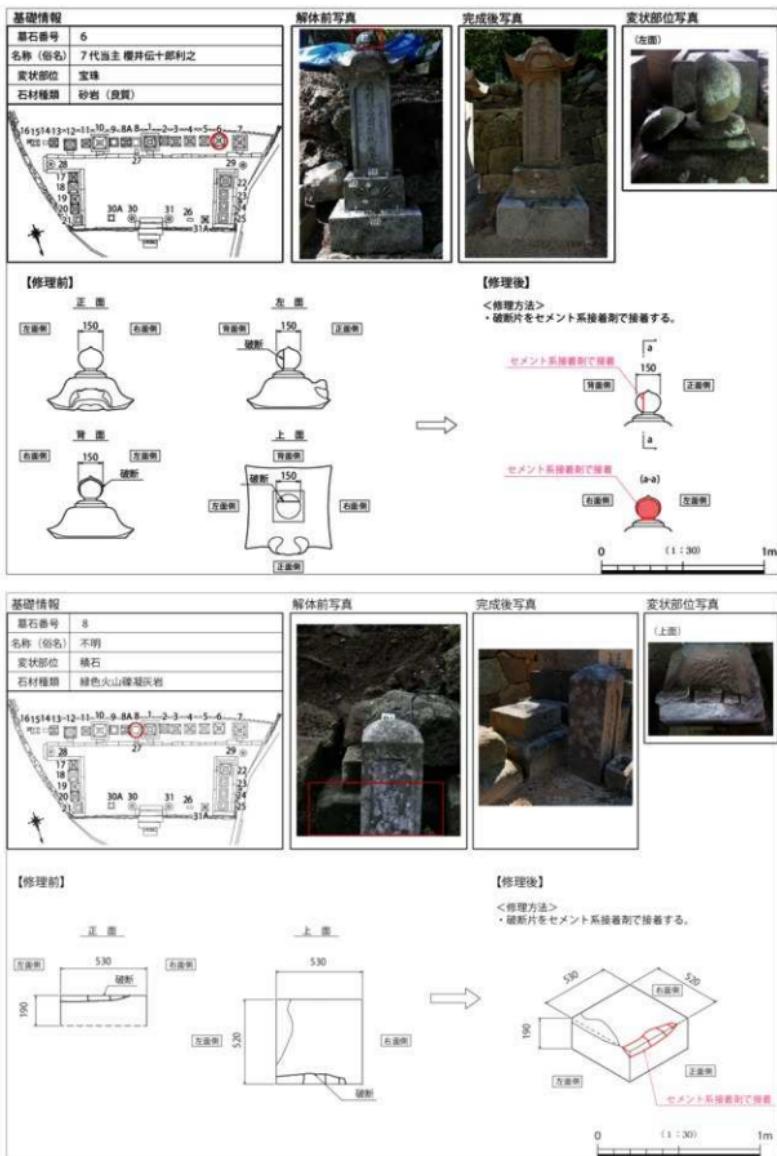
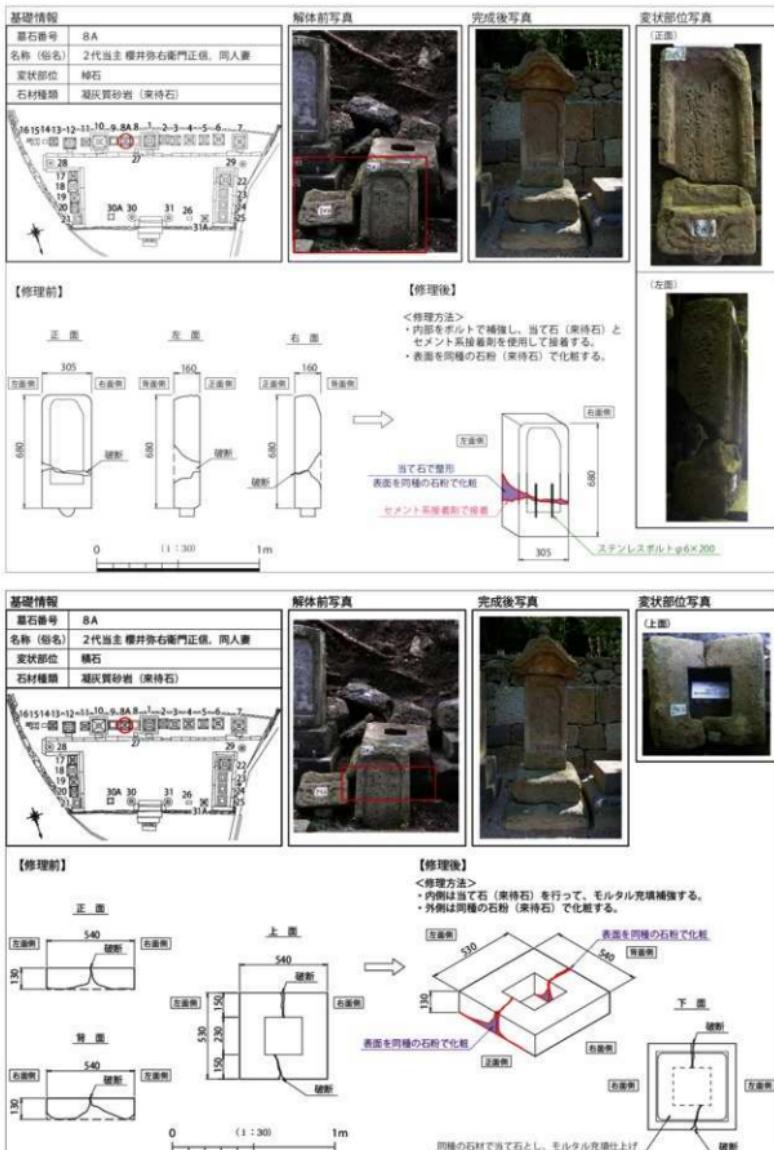
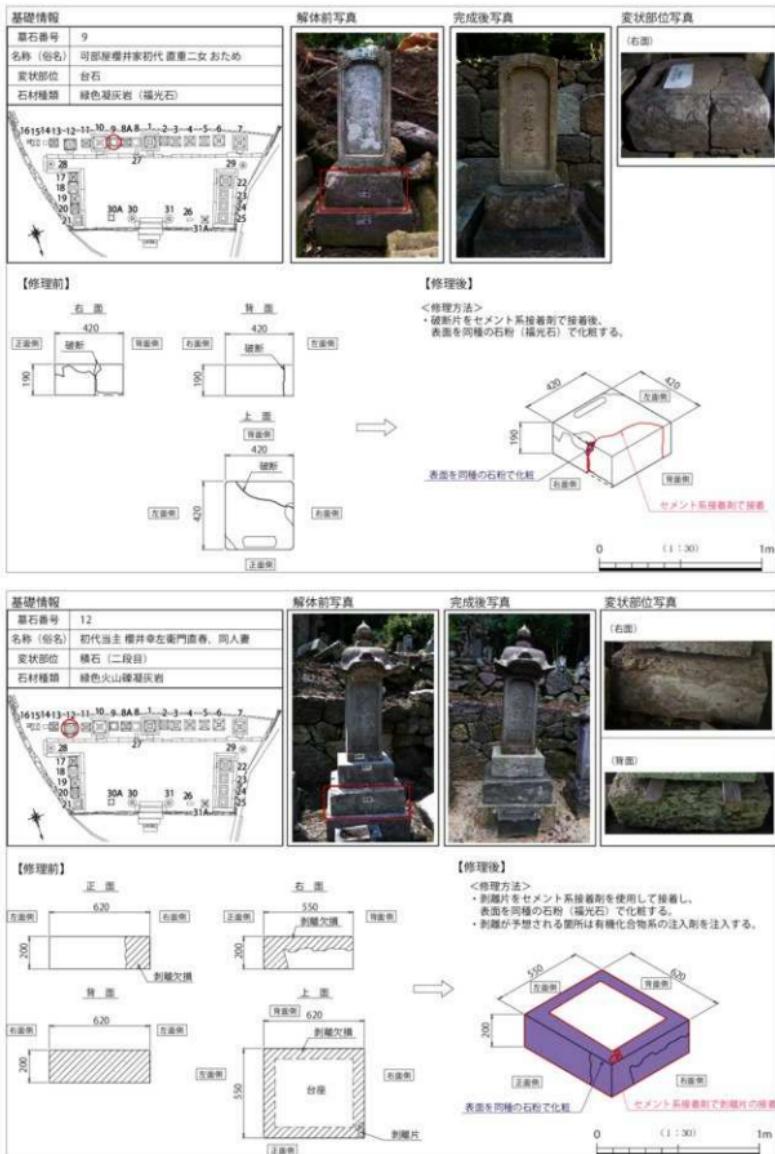
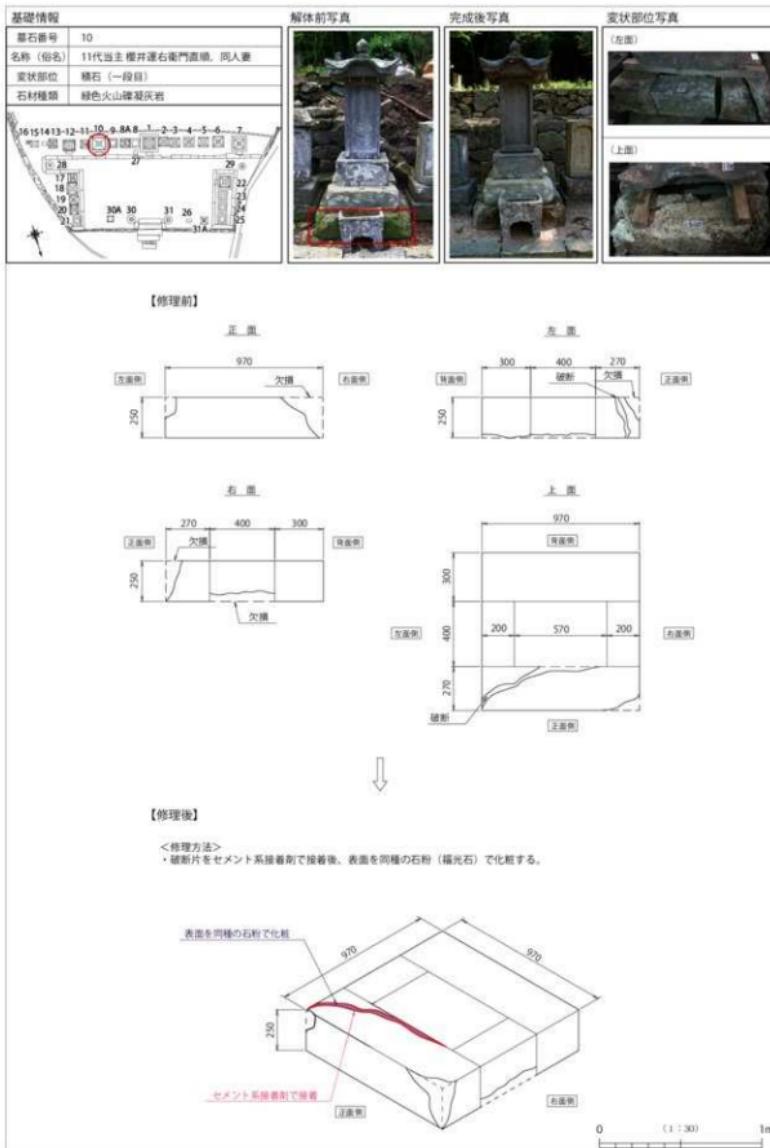
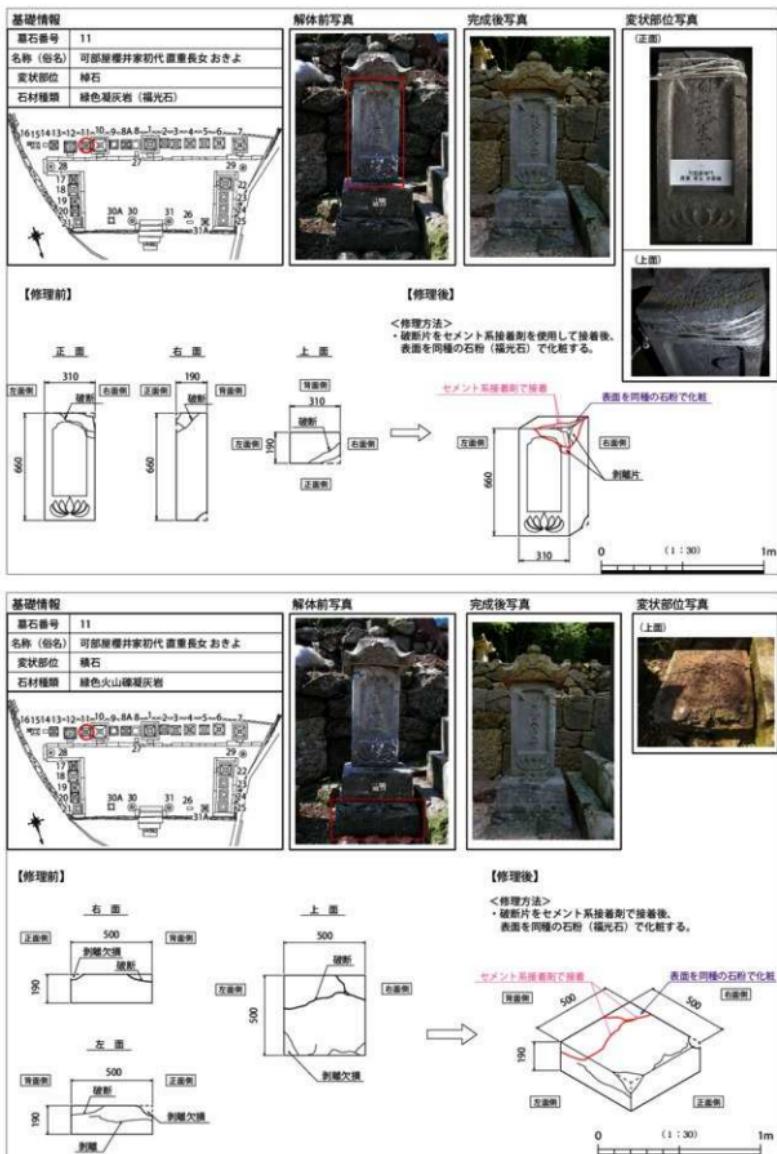
墓石番号	墓石名称(俗名)	部位	変状	修理方法
2 8代当主 櫻井郎兵衛道明	積石	欠損	同種の石材(花崗岩)を整形して作った力石をセメント系接着剤で接着する。	
4 5代当主 櫻井甚三郎知之、同人妻	台石・積石	剥離・欠損	台石の剥離部は、同種の石材(福光石)によって制作した石材切片をセメント系接着剤で接着する。 積石の剥離部はセメント系接着剤で接着する。 積石表面の不陸は無塗装形および力石を敷設する。	
6 7代当主 櫻井伝十郎利之	宝床	破断	破断片をセメント系接着剤で接着する。	
8 不明	積石	破断	破断片をセメント系接着剤で接着する。	
8A 2代当主 櫻井弥右衛門正信、同人妻	積石・積石	破断	桿石は破断方向が斜めなので、内部を丸めて接着し、 当て石(未待石)とセメント系接着剤を使用して接着する。 さらに表面を同様の石粉(未待石)で化粧する。 積石は当て石(未待石)を行って毎ルタール充填接着し、 外側は同様の石粉(未待石)で化粧する。	
9 可部屋櫻井家初代直重二女 おため	台石	破断	破断片をセメント系接着剤で接着後、 表面を同様の石粉(福光石)で化粧する。	
10 11代当主 櫻井連右衛門直順、同人妻	積石(一段目)	破断・欠損	破断片をセメント系接着剤で接着後、 表面を同様の石粉(福光石)で化粧する。	
11 可部屋櫻井家初代直重長女 おきよ	積石・積石	破断・剥離・欠損	桿石は破断部をセメント系接着剤を使用して接着後、 表面を同様の石粉(福光石)で化粧する。 積石は破断部をセメント系接着剤で接着後、 表面を同様の石粉(福光石)で化粧する。	
12 初代当主 櫻井幸左衛門直泰、同人妻	積石(二段目)	剥離	剥離片をセメント系接着剤を使用して接着後、 表面を同様の石粉(福光石)で化粧する。 剥離が予想される箇所はセメント系接着剤の注入孔を注入する。	
13 可部屋櫻井家初代直重二女 おひさ	桿石	破断・剥離・欠損	破断方向が斜めなので内部を丸めて接着し、 当て石(福光石)とセメント系接着剤を使用して接着する。 さらに剥離部をセメント系接着剤で接着後、 表面を同様の石粉(福光石)で化粧する。 クラック部にセメント系接着剤を注入する。

19 2代正信嫡男 審太郎	桿石・宝珠	破断・クラック	宝珠は破断部をセメント系接着剤で接着する。 桿石はクラック部をセメント系接着剤の注入孔を注入する。	
20 2代正信二男 幸九郎	桿石	破断・欠損	破断方向が斜めなので、内部を丸めて接着し、 セメント系接着剤を使用して接着する。 欠損部は福光石による落石とセメント系接着剤を使用して接着する。表面を同様の石粉(福光石)で化粧する。	
22 12代当主 櫻井勝之助直明	宝珠・積石	破断・剥離・欠損	宝珠の欠損部は、同様の石材(福光石)で制作した石材切片をセメント系接着剤で接着する。 積石はクラック部をセメント系接着剤で接着する。 破断部はセメント系接着剤で接着後、 表面を同様の石粉(福光石)で化粧する。	
24 12代直明二男 繩二郎	積石	複数に破損・欠損	破断部をセメント系接着剤で接着後、 表面を同様の石粉(福光石)で化粧する。 正面面をセメント系接着剤で接着する。	
28 灯籠⑥	笠石	破断・欠損	破断部をセメント系接着剤で接着後、 表面を同様の石粉(未待石)で化粧する。 安定性確保のため、桿石と中台をセメント系接着剤で接着後、 表面を同様の石粉(未待石)で化粧する。	
29 灯籠⑤			安定性確保のため、桿石と中台をセメント系接着剤で接着後、 表面を同様の石粉(未待石)で化粧する。	
30A 灯籠④	中台	剥離・欠損	安定性確保のため、桿石・中台・火袋・笠石をセメント系接着剤で接着後、 表面を同様の石粉(未待石)で化粧する。	
30 灯籠③			安定性確保のため、桿石・中台・火袋・笠石をセメント系接着剤で接着後、 表面を同様の石粉(未待石)で化粧する。	
31 灯籠②	桿石	破断	破断部をセメント系接着剤で接着する。 表面を同様の石粉(未待石)で化粧する。 安定性確保のため、桿石と中台をセメント系接着剤で接着後、 表面を同様の石粉(未待石)で化粧する。	
31A 灯籠①			安定性確保のため、桿石・中台・火袋・笠石をセメント系接着剤で接着後、 表面を同様の石粉(未待石)で化粧する。

田儀櫻井家墓地の墓石は、中村唯史氏から指導を受けて石材状況を確認しており、設計のなかで墓石の修理方法を具体的に検討した内容を受け、解体調査の実施後に改めて石材状況を詳しく精査し、最終的な修理方法を決定した。墓石に使用された石材の種類についても指導を受けて調査を実施しているため、修理方法とともに整理した。各墓石の詳細な修理の内容については節末に掲載している（第88～100図）。また石材の種類の調査成果は、第3章第3節で詳しく報告する。
