特別史跡大野城跡整備事業 V

平成 15 年 7 月豪雨災害復旧事業報告

福岡県文化財調査報告書第 225 集

福岡県教育委員会

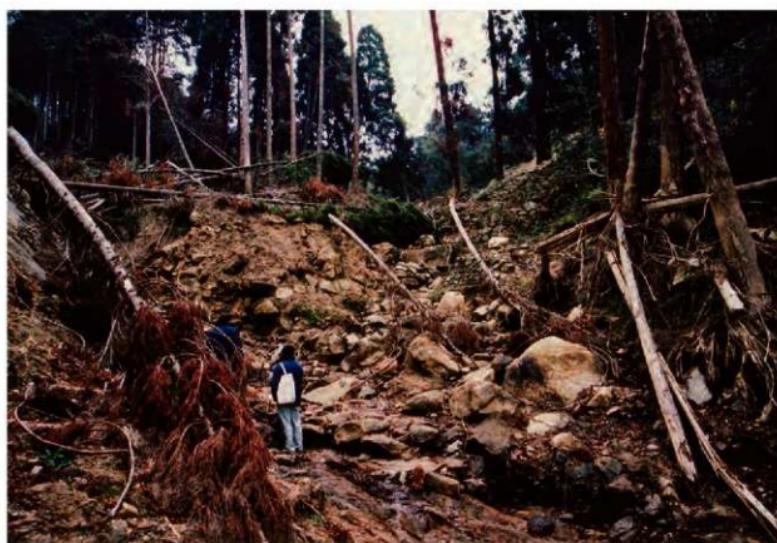
2 石垣の被災（大石垣）

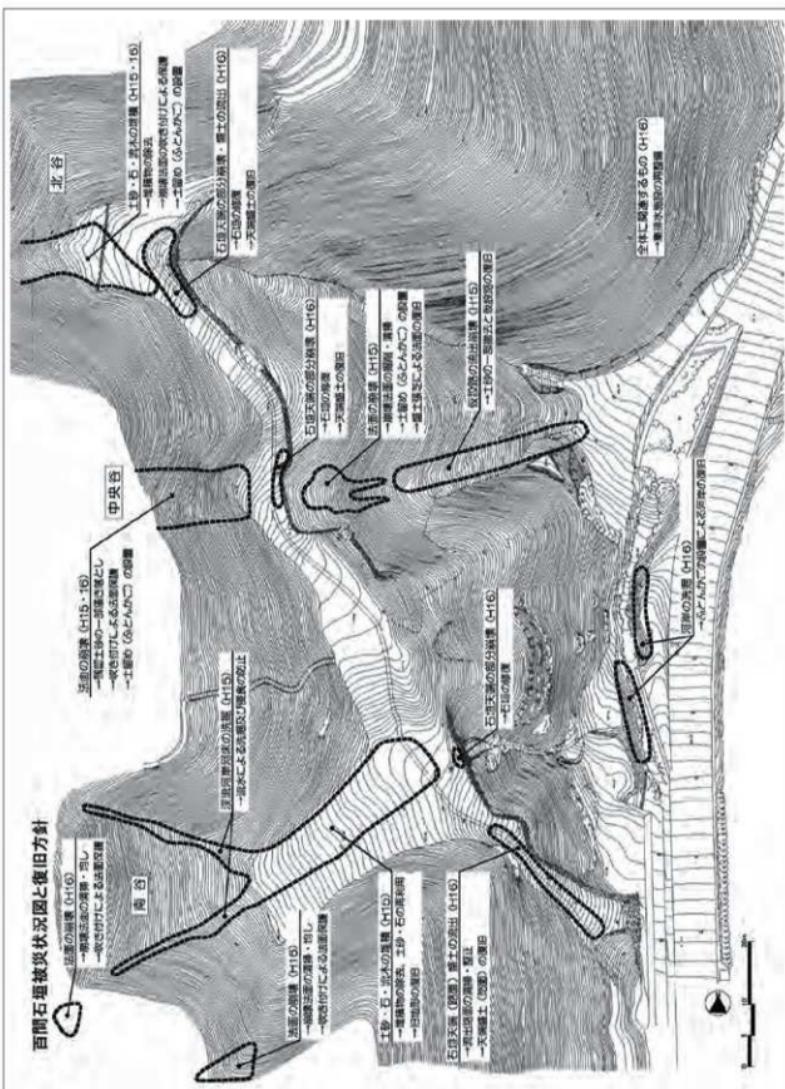
第11図 百間石垣の被災状況と復旧方針

被災直後の現地踏査によって百間石垣の被害も明らかになった。百間石垣には大小合わせて三つの谷があり、それぞれの谷で土砂災害が起こっている。北の谷では上方に位置する土壌の頂部から谷に向けて表層崩壊が、谷の麓では小規模な斜面崩壊が起こり、石垣の上には大量の土砂と流木が堆積している。中央の谷では幅6m・長さ50mにわたり表層部分が崩壊を起こし、流动化した土砂が石垣を飛び越え、下方に設置された仮設路を押し流していた。崩壊後の谷は岩盤と地山が剥きだしになっている。この谷に形成される浸透流は石垣の足元に敷設された栗石の層から吹き出し、石垣直下の法面を崩壊させている。南の谷では斜面崩壊は確認できないものの、谷を流れる二本の沢が洗掘を受け、流されてきた土砂と倒木が石垣上の平坦地に堆積している。百間石垣を側を流れる内野川も濁流によって河岸が洗われ、表土が流出した結果、岩盤が露出し慣れ親しんだ従前の風景とは異なった様相を呈している。ただ、石垣自体への被災は天端石組の一部が3ヶ所飛ばされただけで、全体として軽微であったことは不幸中の幸いである。

崩壊が著しい三つの谷では、表土の流出と地山の崩壊によって岩盤や地山が剥き出しになっている。これらは降雨によって表面が流出し、新たな崩壊を起こす可能性があるため、堆積土砂の撤去や土留めの設置、緑化による法面保護を行い、崩壊カ所の保全を図る。

今回の災害では流动化した土砂と流水による石垣上端の盛土の流出や石組の崩壊などに見られるように、石垣の上部に被害が集中していることが分かる。石垣への影響は排水計画の見直しと既設の集排水路の改修による排水性能の向上によって、軽減することが期待できる。同様に表面流による石垣の崩壊と負担を軽減するため、流出した石垣上の盛土の復旧を図り、排水整備と併せて、再び起こるであろう豪雨災害に備えたい。また、法面等の崩壊を起こした三つの谷では、あらたな大雨によって災害が発生する可能性を残しており、法面の保全と併せて土砂流出の防止を図りたい。

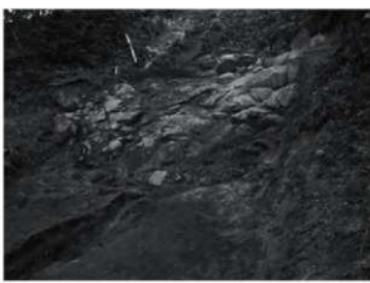
中央谷石垣裏の発掘調査完了後の状況

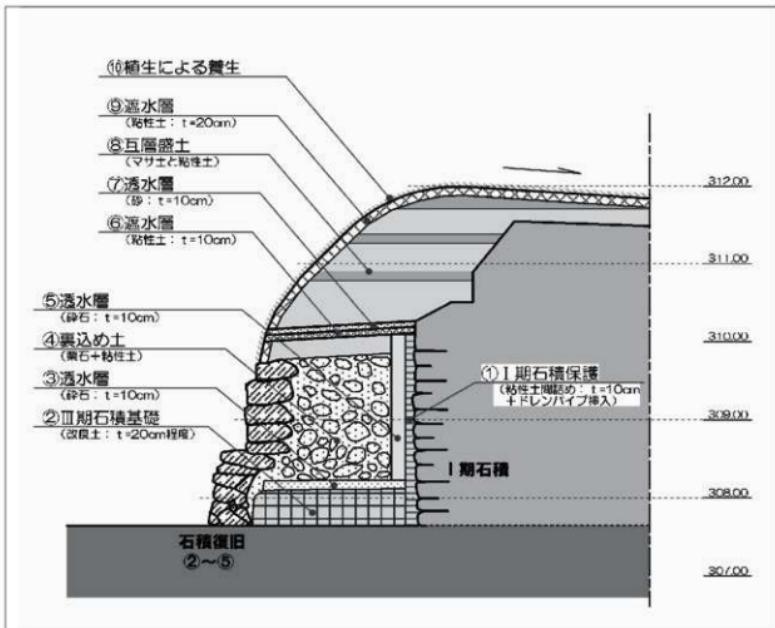
第27図 太宰府口城門東側石積の復旧模式断面図

これらを総合的に考えると、太宰府口城門の崩壊原因については、積み足し部分の元構造が脆弱であったこと、城門建物がないことによる構造や機能の欠損などの素因に対して、想定以上の豪雨という誘因が加わったために倒壊が発生したものと判断される。

これらを踏まえて、今回の復旧事業では平成10年度に修復された姿に復することを目標とした。しかし、城門崩壊の素因が「Ⅲ期における積み足し部分の元構造の脆弱さ」に求められたことから、元來の構造を踏襲するだけでなくⅢ期の積み足し部分が含有している構造上の弱点を補間するような計画を立案することにした。具体的には、下図に示すように浸透流入水の適切な排出機構の構築に重点を置いた。なお、下図における番号はおよその復旧順序を示しているため、各項目の説明についてはこれに沿いながら記していく。

- ① I期石垣の保護： 築石の崩落防止も合わせて間詰めの粘性土の補填を行い、背面からの湧水（浸透水）に対する排出経路を確保するためにドレンパイプを挿入する。
- ②～⑤ 石積復旧： 平成10年度に復旧した資料を参考にしながら、被災前の姿を目標として築石を積み直す。②～⑤の各段階に応じて随時積み上げていく。
- ② III期石積基礎： 崩壊により欠損していたIII期石積の基礎部を改良土（厚さ20cm、マサ土+セメント）にて構築。
- ③⑤ 透水層： I期の造構からドレンパイプを通じて排出される湧水の排水層として、厚さ10cmの碎石層を設ける。⑤は、構造上の弱点といえる④に流入させないように設置し、④と同時施工とする。
- ④ 裏込め土： III期石積の元構造に従い、栗石と粘性土を30cm前後／層にて構築。
- ⑥ 遮水層： 上部盛土からの浸透水を遮るために、粘性土にて被覆（厚さ10cm）を行う。
- ⑦ 透水層： ⑥にて遮水された浸透水を造構外へ排出するために、粗粒砂により厚さ10cmの透水層を設ける。
- ⑧ 互層盛土： 版築用砂質土（厚10cm）と粘性土（同7cm）を人力で互層に積み上げる。
- ⑨ 遮水層： 表面水流入防止を目的に粘性土にて覆う。表面での遮水は重要度が高いため厚さを20cmとした。
- ⑩ 植生による養生： 遮水層の露出を防ぎ、修景を図るために張芝を施す。

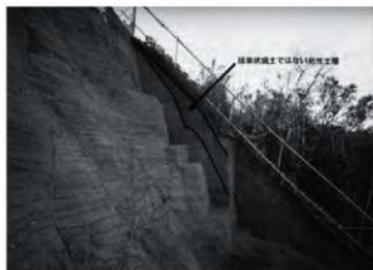
第29図 版築状盛土表面を覆っていた粘性土層

なお、発掘調査により版築状盛土の表面には膜状に10cm～20cm程度の粘性土層が確認されていた。これが築城時の設計思想により当初から置かれていたものなのか、あるいは経年変化により自然に形成されていったものであるのか定かではない⁹⁾が、雨水浸入防止あるいは土壤侵食防止の観点から、これが復旧を行う上では欠かせないものと判断して版築状盛土の天端と前面を粘性土で覆い、その表面については張芝で養生を行う計画とした。

※ 外盛土と呼称されるこの盛土については、後に展開された他地区的調査成果によって、版築状盛土の外側に意図的に設けられたことが明らかになった。

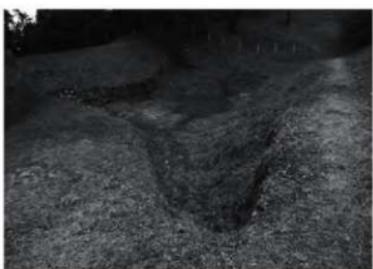
水ノ手口石壙ならびに湿地帯の埋没を発生させた林道沿いののり面崩壊は、本事業着手前に道路部局により復旧が完了していたため、湿地帯と水ノ手口石壙前面窪地の浚渫を実施して旧状に復する工事を実施した。浚渫は、旧地表面が露出するまで小型バックホウを用いて行い、最終的には人力による掘削を行って完了とした。浚渫後、窪地の周縁部と八つ橋について一部小規模な崩壊・破損が確認されたため、これらについても旧状に復することにした。

水ノ手口石壙：着手前

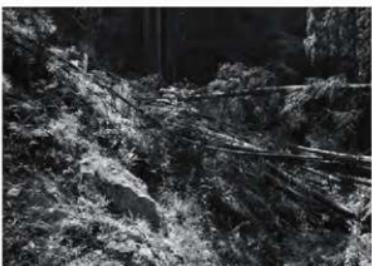
大石垣の背面は、昭和50年度に実施された環境整備によりベンチや案内板が設置されていたが、のり面③の崩壊に伴って流入した土砂ならびに流倒木の影響で、かつての姿は完全に失われていた。また、それらは大石垣本体にも及んでおり、これらを撤去しなければ、のり面③の養生だけでなく次年度に控えている大石垣本体の復旧計画策定ができない状況であった。このため、平成17年度工事の中で大石垣とその背面の土砂ならびに流倒木の撤去作業を実施することを立案した。

大石垣背面を覆った土砂と流木

土砂の掘削はバックホウと人力掘りの併用とし、遺構を損傷するがないように細心の注意を払いながら被災前の旧地表面が出るまで行うこととした。また、掘削した土砂や伐採木ならびに流倒木は「のり面③」の丸太積土留工（第36図）に供する資材として再利用する計画とした。

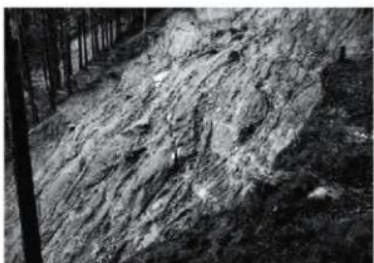
平成15年度の豪雨により被災した箇所は、従来から北石垣と呼ばれてきた谷頭部における2箇所（A区とB区）と、東隣の谷頭部1箇所（C区）を合わせた3箇所であった。崩壊幅はおよそ、A区14m、B区13m、C区17mであるが、A区とB区の崩壊は合流して、C区は単独で土石流へと変化しており、200～300m程下った溪岸に捕捉されたものと思われる。

これらの被害により昭和54年に残存が確認されていた石垣や背面の土星など多くの遺構が流失し、全体として壊滅的な被害となった。また、崩壊箇所は、その後の降雨などにより浸食や劣化が徐々に進んでおり、これ以上の毀損を避ける上からも、早急な対策が必要であった。

A区の被災状況

A～B区の崩壊は、背面を含む石垣あるいは石垣基礎部分の不安定化に起因している。北石垣は、昭和47年豪雨の際に遺構の多くを失っているため、築石の欠損による構造自体の弱体化が崩壊を引き起こした主な素因と考えられる。また、C区については、地下水位上昇に伴う土塊の強度低下と、脚部における湧水の両者が表土を不安定化させたために崩壊が発生した、という水文地質的な理由と判断している。

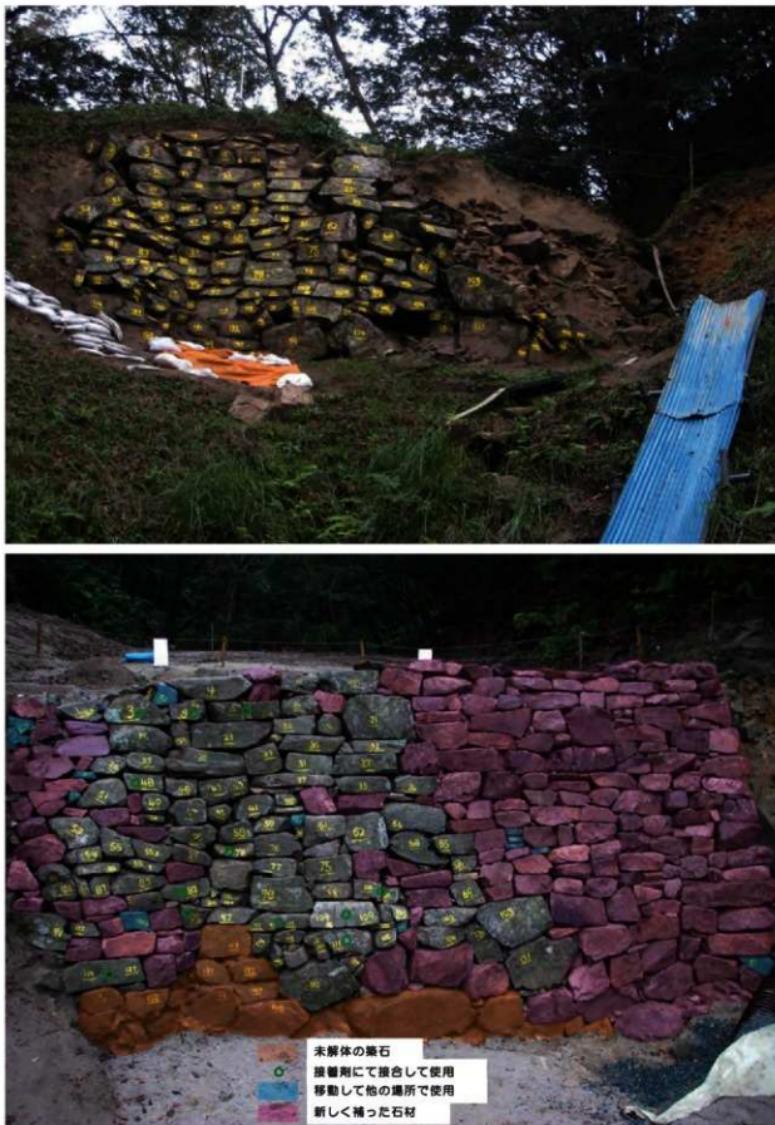
第112図 小石垣東側石垣復旧前後の比較

小石垣東側石垣 復旧前後の比較（上：H19発掘調査時。下：H20復旧完了時）
