特別史跡大野城跡整備事業 V

平成 15 年 7 月豪雨災害復旧事業報告

福岡県文化財調査報告書第 225 集

福岡県教育委員会

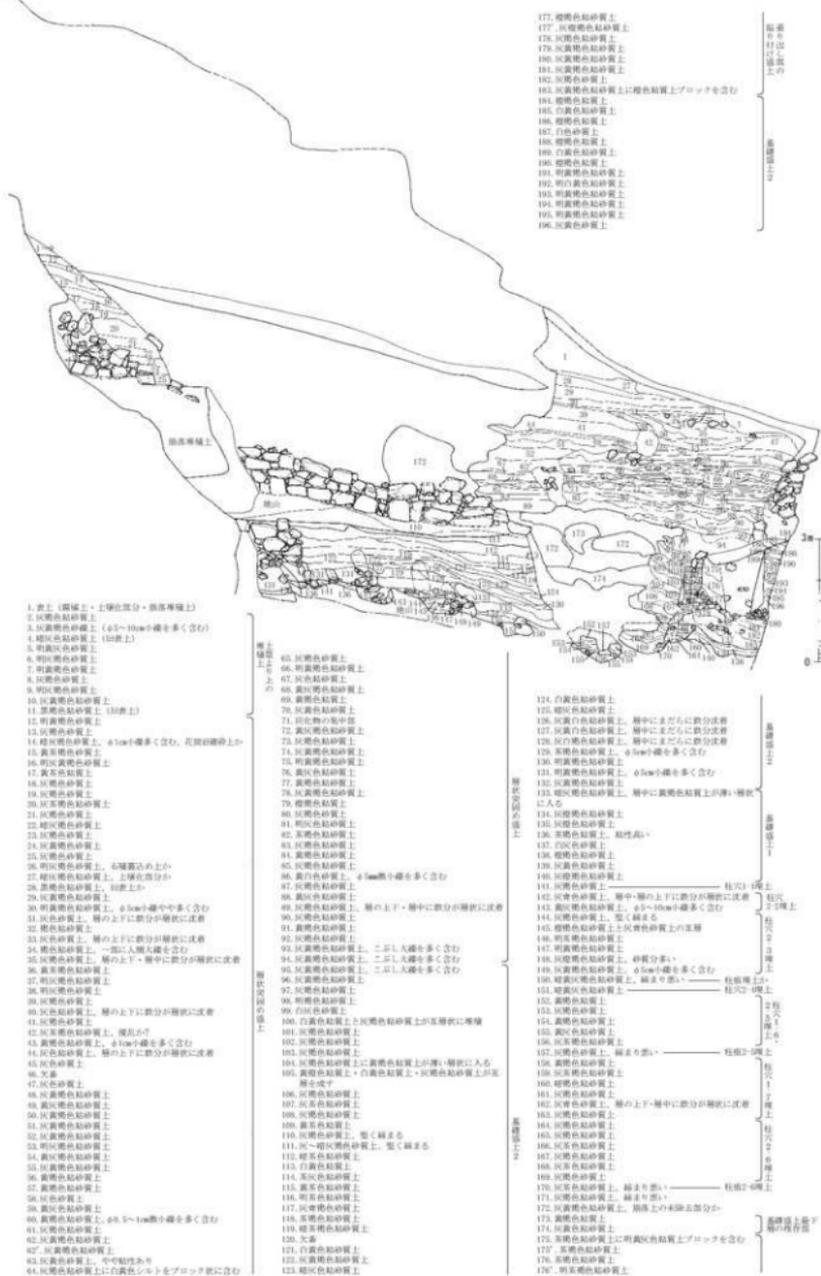
第 173 図 北石垣地区 A 区石垣・土層立面見通し図その① (1/120)

下段盛土は東側では非常によく残っているが、中央から西側にかけては完全に流されてしまい失われている部分がある。この部分は谷が最も深くなる箇所であり、水が集中したのであろう。なお、この流された部分の地山である風化花崗岩の岩盤上に、段切り造成痕跡が 4 段ほど確認された。下段盛土を造成する際の地山整形痕跡である。

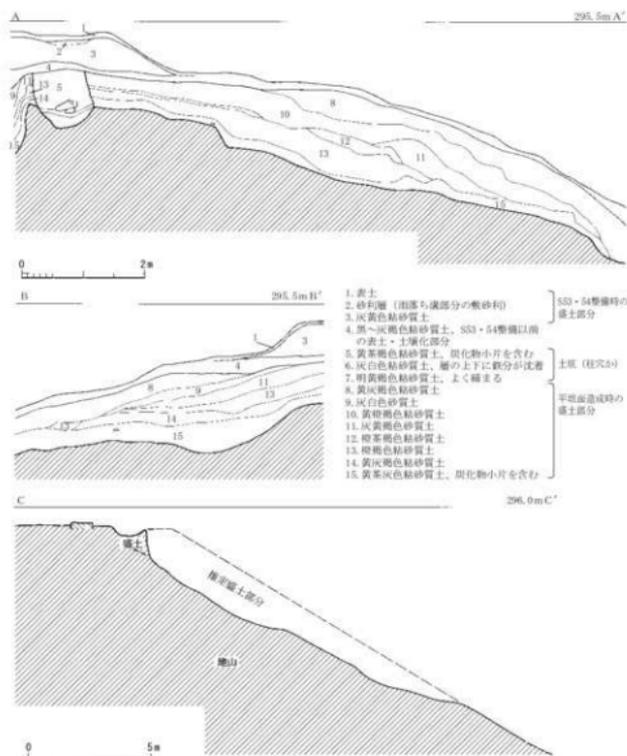
第189図 主城原礎石群地区A区崩落部土層立面見通し図 (1/80)・断面図 (1/200)

以上の調査成果をもとに、A区崩落部の被災前の想定断面図を作成した。斜面下方部の形状にすりつ

けるようにして盛土の旧表面の傾斜を復元した結果、盛土により形成された崩落部の旧先端部は崩落部より約1mほど前面に出る結果となったが、これは崩落部周辺の地形から復元した崩落前の平坦部形状(想定)とはほぼ一致する。これにより、崩落前の盛土造成による斜面の傾斜は約35度と想定される。崩落は、地山をほとんど損傷することなく、基本的には盛土部分のみが滑り落ちる形で起きたことが分かった。

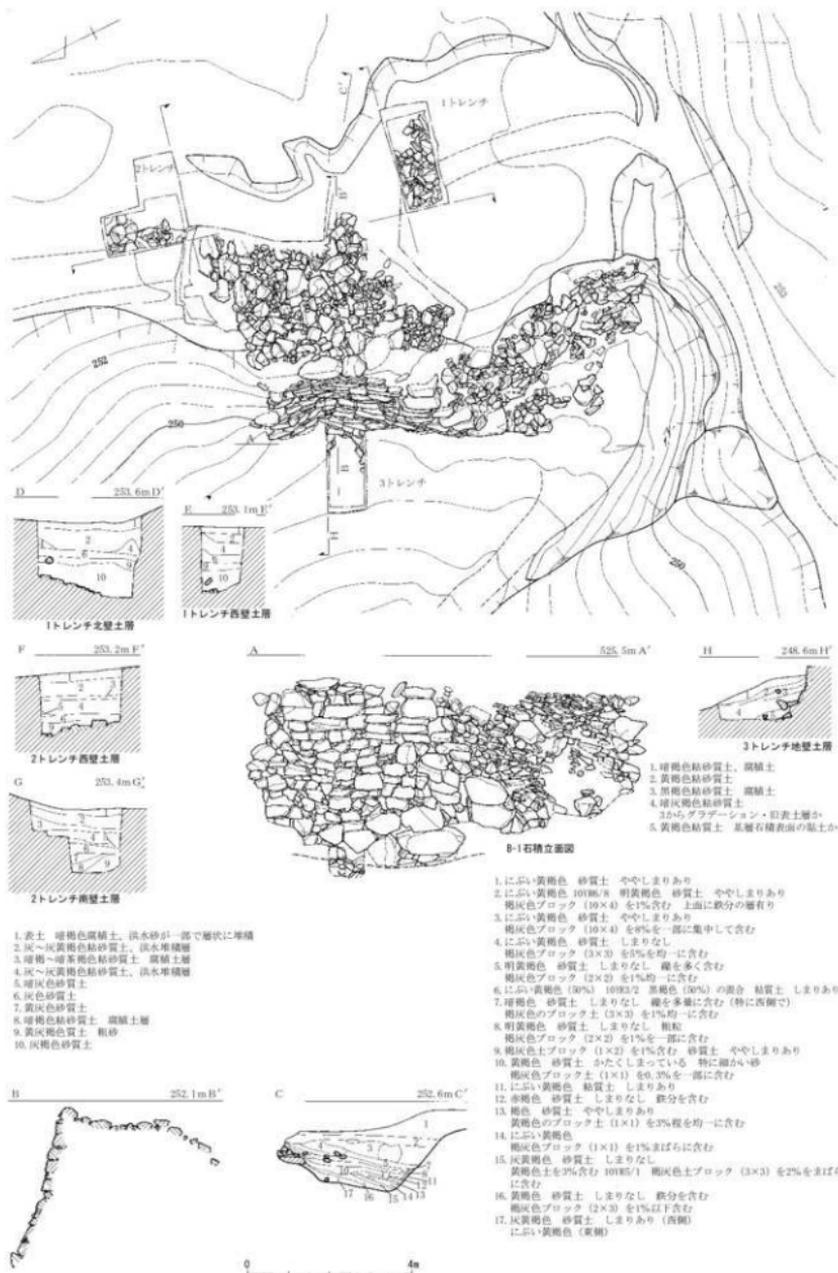
第208図 小石垣地区小石垣B区1地点石垣平面図・立面見通し図、1～3トレンチ平面図・土層図 (1/120)

B区石垣検出状況の平面図を第208図上に示す。豪雨災害による崩落部は石垣の南半部（向かって右半部）で発生しており、崩落部では前面の石材がほぼ全て失われて内部が土砂に埋もれつつあるように

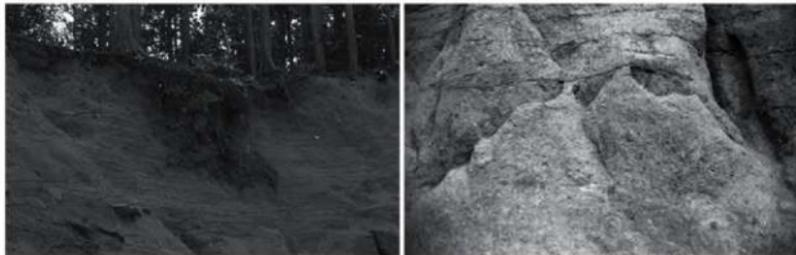
第241図 土塁に対する樹根の影響（左：屯水土塁地区F区、右：小石垣地区小石垣東方B区）

崩落部の清掃を行っている際に、崩落部の表面に樹木の根が網のように広がりながら崩落部に張り付いている箇所があることに気づいた。このような事例は、崩落の原因の一つを示す可能性があると考えていたところ、屯水土塁地区F区の崩落部を見た際に、崩落部中央の土塁天端に生育した杉の木の根が崩落部に網の目状に展開しており、崩落部に一部張り付いた状態で残されていた土砂がこのネット状の根の部分できれいに剥がれていく状況が観察できた（第241図左）。このことは、樹根が土塁内部に平面的に伸びて土塁内部にひび割れを作ることがあることを示すものである。

同様の状況は、小石垣地区小石垣東方土塁B区の土塁崩落部でも確認された（第241図右）。この地点で樹根を伸ばしていたのは広葉樹であり、ひび割れは屯水土塁地区F区の針葉樹によるものよりも複雑

な形状を呈している。この地点では、土塁はこのひび割れから剥離するように調査中にも少しずつ崩落を続けていたほか、崩落の形状自体が樹木の立っていた地点が最も深くなるような形状を呈していた。

以上のことは、土塁の崩落に際して土塁天端に立っていた樹木が大きな影響を与えた可能性が極めて高いことを示す。おそらく、土塁上にできた小さなひび割れに水分が溜まり、そこに樹木が根を伸ばし、樹木が風に揺られたり根自体が成長するなどしてひび割れを押し広げ、そこに水分が浸透してさらに樹木が根を伸ばすという悪循環により、土塁上にできたひび割れが大きくなっていくものと考えられる。そして、今回の災害においては、強風に揺られてひび割れが通常よりも広がりも土がたつところに尋常ではない量の水が流入し、土塁を崩落させたものと考えられる。上巻において土塁崩落の主要なメカニズムを整理したが、この中に樹木の根による土塁盛土本体の脆弱化という要因をも付け加えておく必要がある。
