史 跡

大 坊 古 墳

保存工事報告書

熊本県玉名市教育委員会

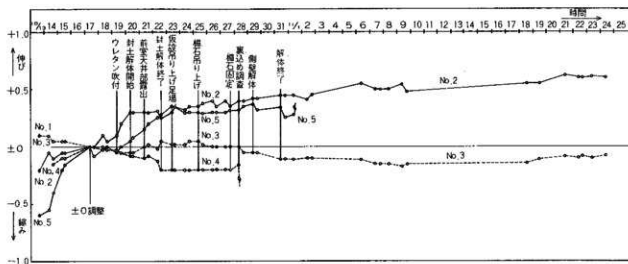
図 3-8 ひずみ測定結果

No. 1は、調査前の土の挿出用で、挿出の際袖石が動くかどうかを確認するためであった。その結果2.0mm伸びた(袖石が内側に倒れ込んだ)ので、袖石をサポートした。

No. 2、5が伸び方向、3、4が静止に近い縮み方向を全体として示している。なお、No. 2と3および4と5の位置は、一方が伸びると片方は縮むという位置に置いたもので(石室が連続する物体と考えた)、結果もまた、そのようになっている。

0点より3日後には、封土および石室が解体され始めるので、この3日間を一応解体前と考えることができる。図では、No. 2、5は伸び、No. 3、4は縮む方向にあるので、この総合的な動き(石室の動き)は回転運動(右回り)と考えられる。

この原因は、石室が墳丘の東南端にあり、しかも東および南側は高い崖で封土も流出していることにある。即ち、石室は、北方および西方よりの土圧を受け、これに

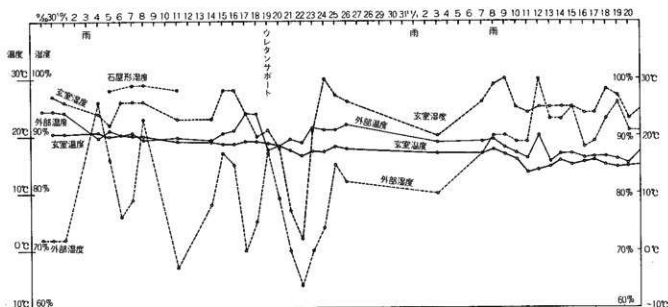
図 3-9 温湿度測定グラフ

本古墳は、空気の流通が激しく、外部の変化が石室内においても顕著に表れ、調査時には、ビニールカーテンによって保護を行った。現在開口している石室は、同じような条件にさらされていると思われ、特に装飾古墳は、乾燥による剥落、カビ、苔などによる破壊が進行しているものと思われる。

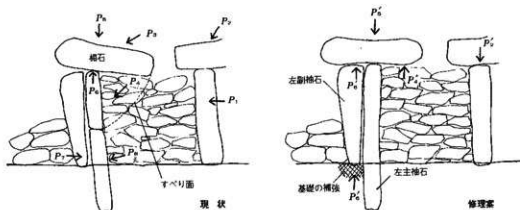
図 4-2 力学的修理のモデル

左主袖石は、土圧 P_2 、 P_3 や鉛直荷重 P_5 によって、前室側壁内に圧り破壊を生じ、大なる横力 P_4 を受けること

となった。しかも左副袖石は多少沈下して軸力 P_6 も受けているところへ、主袖石の柱脚は副袖石の回転力 P_7 と側壁の反力 P_8 によって拘束固定されたので、曲げモーメント、せん断力、および軸力によって 45° 方向の最大せん断応力方向に破壊したのである。それゆえ、補修に当っては、封土の盛土によって土圧のバランスをはかり (P_2 、 P_3 が小さくなる)、かつ副袖石にかかる力を大幅に減らす。そのようにした上で、すべり破壊を起こした側壁石積みを良好な目地を用いて、しっかりと積み上げることが大事である。そうすれば、覆石から側壁に流れてくる力に抵抗できる。

起こさせている。それゆえ、現状のままでは修理するとすれば、この倒れ込もうとしている袖石を受けている前室側壁を良好に積み換えて、バットレスとしての効果を確としたものにする必要がある。一方で、今後の永続的な保存を考えると、築造時の原型に近い状況まで補修するとすれば、奥室入口部の封土を一度除去した上で、入口架構の石積みを再調整し、築造時の状態に戻して、転倒モーメントを減少させるのが良いと思われる。また、奥室入口の倒れかかった袖石を起こせない時は、図 4-3 のごとく、前室入口の架構(羨門)の袖石を少し前室側に倒し気味に設置するとよい。このことによって、力のバランスが生じ、石組全体の水平耐力は増す。しかもこの水平力によって、側壁自身の鉛直耐力も増加することになり、現状のようなすべり破壊面の発生を防ぐことができる。

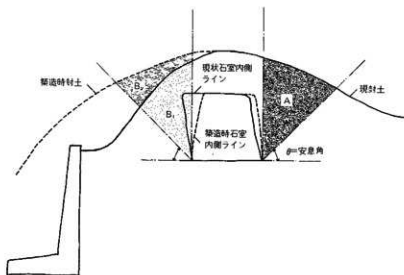
図 4-7 封土断面モデル

現状は、(1)式のようにAと B_1 しか存在せず、西側土圧が石室を押ししている。ここで問題となるのは、古墳築造時に(2)式のような配慮がなされていたかどうかということである。もし(3)のようであれば、現状と同じく土圧はアンバランスとなり、奥室自体の強度も増す必要がある。流出した封土は、原型を考慮して再構築の必要があるが、築造時の墳丘形状は定かでないで、今回の盛土は

特に奥室に対しての横土圧が、できるだけ均等にかかるように行うことを目的とするべきである。つまり、盛土は単に墳丘形状の復原というよりも、奥室にかかる横土圧バランスの復原という目的を持っているのである。これによって、奥室の東南方向への崩壊は防ぐことになるが、一方で長年にわたって作用してきた一方からの土圧が解除されるので、目地粘性土がゆるむ可能性がある。特に風化したものがあると、その塑性が脆性的となっている箇所がゆるみやすく危険である。それ故、このような箇所は、封土復原に先立って調査しておき、新しい良好な粘性土をもって置き換えることが望ましい。
