史跡 松本城

北裏門東側門台石垣

—保存整備事業報告書—

松本市教育委員会

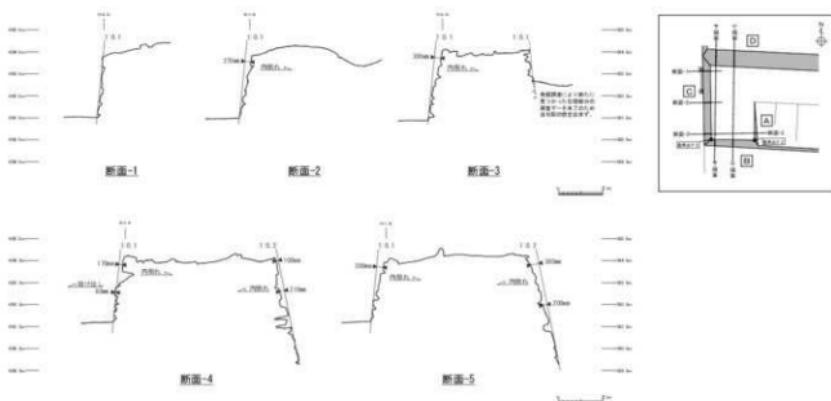
第12図 石垣面の内倒れ状況

まず、西面の法勾配を、内倒れが生じていない北西隅付近の断面から1分勾配と想定した。これをもとに内倒れ寸法を計測すると、西面中央付近で約27cm、南西隅付近で30cm倒れ込んでいることが分かった。

南面も同じ法勾配であったと仮定すると、南西隅付近で17cm、中央で30cm倒れていることとなる。

- (1) 石垣に使用されている築石は、控え長が短い石材を使用しているものがあり、安定性に欠けている。
 - (2) 当初は総栗石と考えていた石垣内部に盛土があり、かつ、盛土上部がかく乱を受けていたことから、土砂が栗石層に流出してしまった、もしくは、地震等により盛土層の密度が上昇した。
 - (3) 栗石層の天端レベルが積み石天端より 0.6m ほど下までしかないうえ、栗石もこぶし大の礫が用いられており、間詰石の抜けによる隙間から流出した。
 - (4) (1)、(2)、(3)により、石垣内部の沈下に伴い、不安定な築石が変形し、内倒れを招いた。
- なお、築石の抜け出しについては、上記(1)の原因によるものと考えられる。

対象石垣は、積み石の抜け出しや面のズレ、内倒れ等の破損が生じており、詰め石補修等の応急処置では「安定した構造体」を保つことが困難な状態にある。したがって、健全な部分を極力残しつつ、積み直し工事を行うものとする。

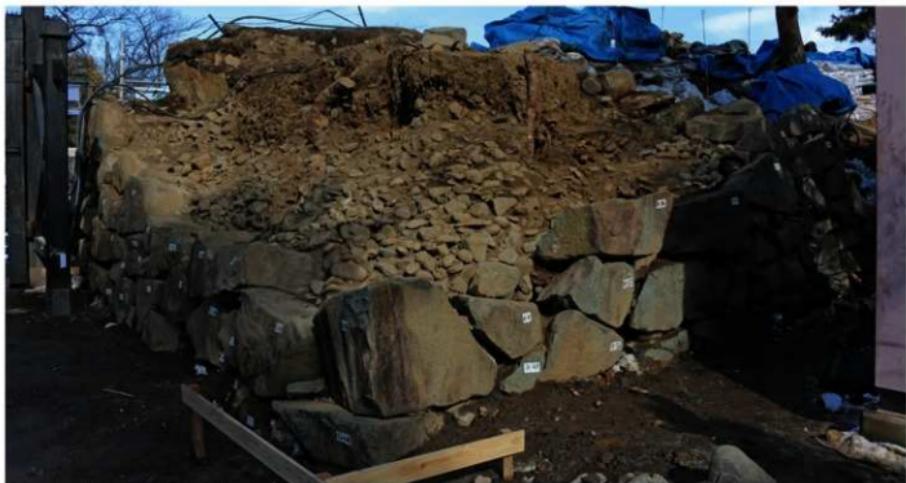
面に面的に栗石が確認できたことから、石垣内部は総栗石と想定していたが、解体を進めたところ、石垣内部に盛土があることが判明した。この盛土については後述するが、調査の結果、上部はかく乱を受けているが、元々は人為的な盛土と考えられ、石垣構築に伴い築造されたと考える。このことから、石垣内部が総栗石ではなく、盛土を構築した後、築石背面に栗石を敷設していることが明らかとなった。

図版 10 盛土部（南西から） 解体に伴い、石垣内部に盛土が確認された。

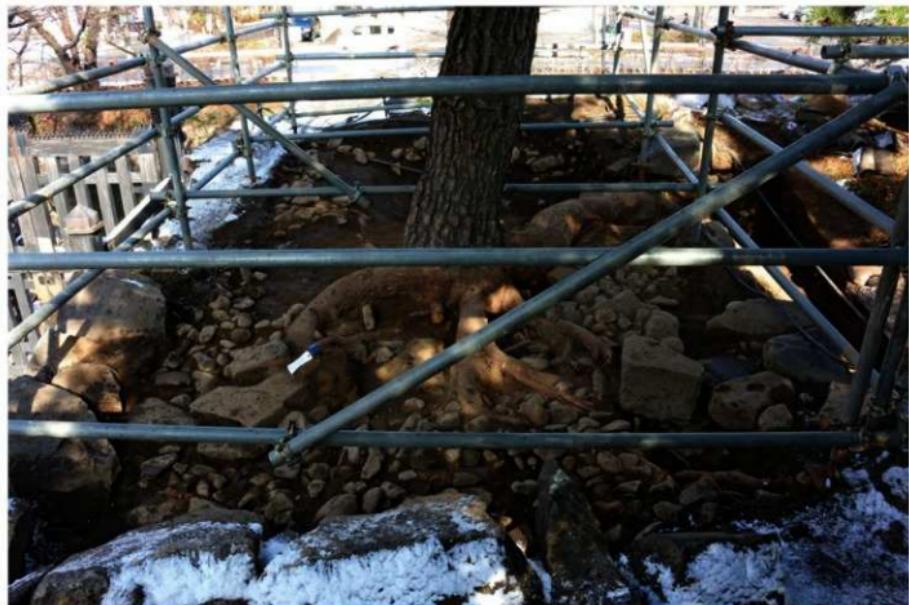
その結果、石垣上面南側では、現地表から0.1m程度の深度において、栗石と思われるこぶし大の礫が面的に確認できた。

図版19 H28年度発掘① 上面 表土下には礫石が面的に広がっていた。

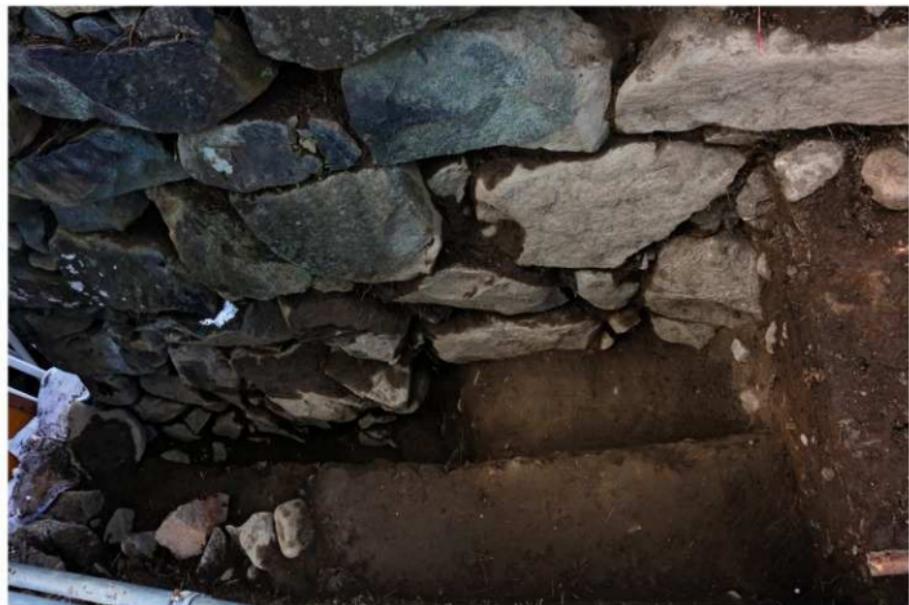
今回の調査において、石垣東側に設けたトレンチで埋没していた石垣部分の築石に食い違いが確認できたことから、東面はどこかの時点で積み直しが行われていると推測でき、南面・西面と東面では築造時期に差があったものと考えられる。

図版20 H28年度発掘② 石垣食い違い 石垣東面埋没部の基礎に、積み直しの跡と考えられる食い違いが生じている部分が確認された。
