# 特別史跡 水城跡

昭和54年度史跡環境整備事業実施報告書II

1980

福岡県教育委員会

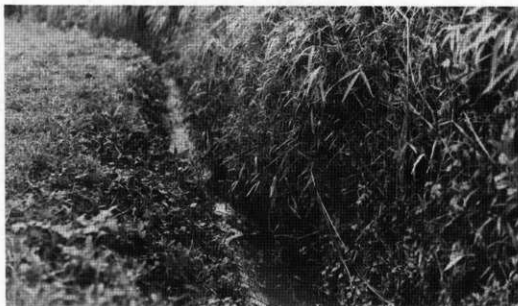
昭和54年6月24日から降り始めた雨は7月4日に一応止んだが、その間、26日に115mm、27日45mm、28日73.6mm、29日162.4mm、7月1日74mmの連続降雨をみたがそれは特記に値する。施工箇所は26日から27日にかけての雨で崩壊した箇所で、水城吉松側土堤の太宰府町に面した南側である。幅20mにわたって土堤の斜面が肩から約60cmほど真下にずり落ち、隣接水田と土堤の境界をなす土水路を狭げ、そのため水田への溢水と土砂滞砂が若干あった。

図版11 土堤の斜面が肩より約60cmほどずり落ち用水路をせばめた。

そこで、急提、太宰府町社会教育課職員によって法面保護（法面へのテント張り付けと法肩の水切り）の処置がなされた。その後、請負工事による土留編柵工でもって水路幅の復原を図り、今後の災害に備えた。

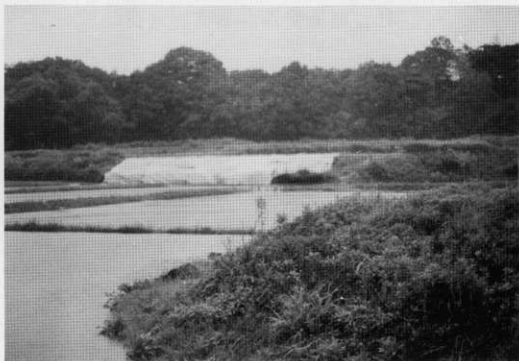
図版12 崩壊箇所の応急防災処置(太宰府町社会教育課職員による)

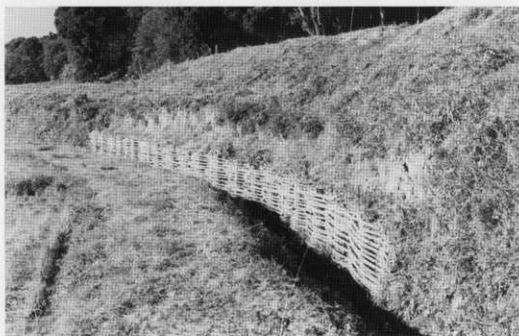
図版13 土留竹柵工(水城吉松側土堤緊急防災工事)

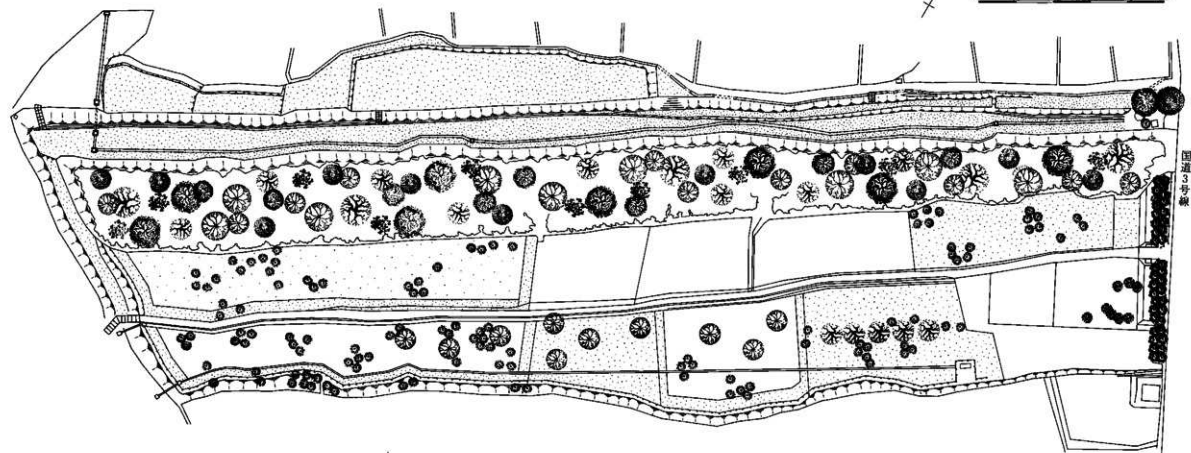
水城国分側土堤保全修景計画図

国道3号線と九州縦貫自動車道に挟まれた土堤の博多側に面した箇所(面積 約4,000㎡)が対象地である。現況は史跡公有化によって放棄された畑地で、背丈を越すセイタカアワダチソウ・竹・その他の雑草で覆われて土堤通行も困難であったが、ここ1～2年来の伐開で背丈も低くなりやや見通しも開けてきたものの、ウメノ木移植跡の穴(径1m弱、深さ60cm程度)が50～60箇所もあり、散策には無理であった。

斜面排水路敷設

階段工

竹柵水路工

そこで、削土・拾土・マサの盛土・張芝・ハギ植栽・承水路(竹編柵工)・階段工・土留編柵工等により土堤の保全修景をおこない、散策の便宜を図った。

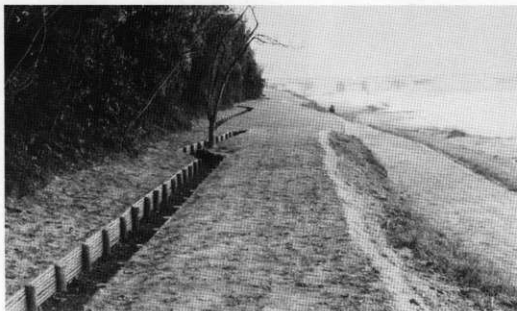
図版14 国分側土堤保全修景工事

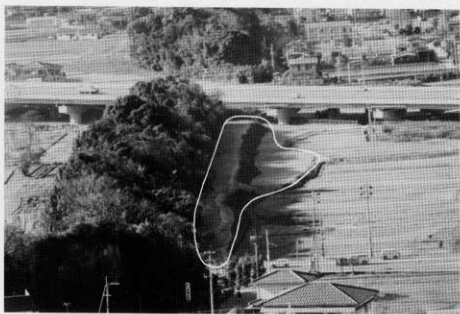
図版15 国分側土堤保全修景工事(中景)
