第3章 石垣の保存修理・復元

第2節 保存修理事業

I 昭和42年度事業 小天守下（石門）石垣

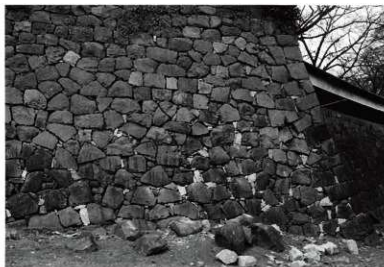
図 3-19 馬具櫓南側竣工

平御櫓前及び馬具櫓前共石垣の中央面が弛緩して60cm以上孕み出し崩壊のおそれがあったため修理したものの。

- ④石積：張出石及び池緩せる部分を順序よく取り払い石積に当っては従来の法勾配に合せ造形堅固に取り
設け周囲の手法に倣い積上げ裏込栗石はすきまなきよう搦き固めるものとする。
- ⑤材料：補足積石、補足栗石はすべて検査に合格したものを使用しなければならない。
- ⑥器具：工事に使用する起重機及び付属器具は規格に合格したものを使用しなければならない。
- ⑦写真撮影：工事期間中主要部分施工に当っては写真撮影し竣工の際提出しなければならない。
- ⑧代理人：工事期間中請負人は自己又は全責任を持った代理人を現場に常駐せしめ工事の進行を計り諸般
の事務処理をするものとする。
- ⑨就労時間：本工事の就労時間は午前8時30分より午後5時までとする。
- ⑩石工：石工は城郭石積に充分経験者を使用しなければならない。

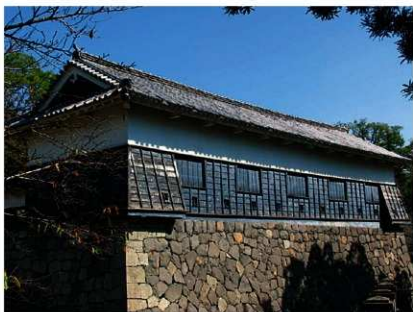
図4-7 コンクリートブロック造による平左衛門丸堀（平成23年）

昭和35年に、天守と共にコンクリートブロック造で外観復元された。本来は、御肴部屋櫓や廊下堀になる部分もすべてコンクリートブロック造の堀として再建した。この堀も、馬具櫓と同様に経年により破損が著しくなったため、馬具櫓同様、維持修理から木造による本格復元を目指すこととし、平成22年度に解体撤去した。

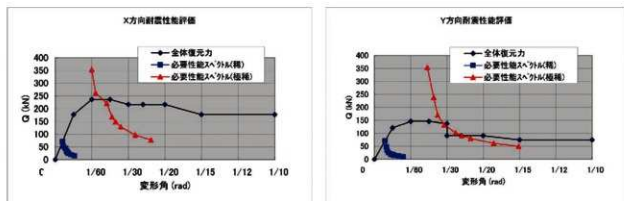
図 4-141 限界耐力計算による耐震性能評価

梁間方向の限界耐力計算の結果、無補強状態では梁間方向は損傷限界時の変形角が $1/130$ 、安全限界時の変形角が $1/23$ となり、安全限界時に $1/30$ を超える。そのため、梁間方向には補強が必要と判断した。

筋違補強を行うと、梁間方向においては損傷限界時の $C_0 = 0.196$ 、安全限界時の $C_0 = 0.387$ となり、損傷限界時の変形角が $1/206$ 、安全限界時の変形角が $1/32$ となる。

限界耐力計算の結果をまとめると、以下の図のようになり、クライテリアを満たしていることが確認できたと判断できた。
