第6章 文化財建造物の保存修理

第2節 重要文化財建造物の修理

第1項 宇土櫓

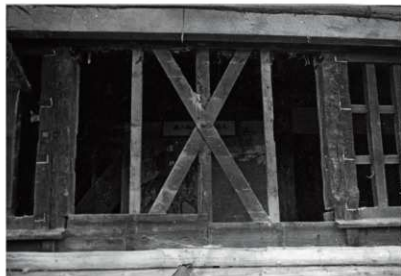
図6-4 要旨一(イ)3
北側、東より第三の間を外より見る。文化庁所蔵。

(イ) 北側各窓を東より一間ずつ西に移し一口を減ずる。

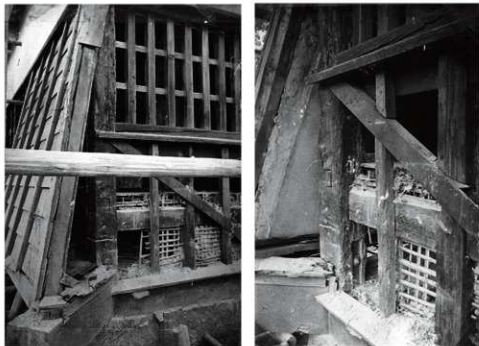
図6-10 宇土櫓一階西側北端間
文化庁所蔵。

要旨二 宇土櫓一階西側北端間に石落を設ける。

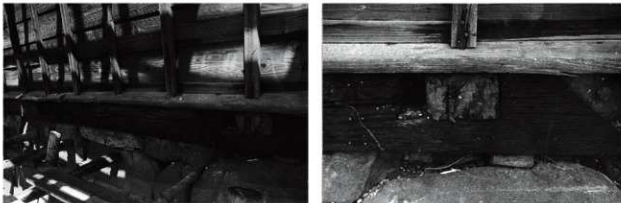
図 6-17 要旨四-1 旧石落の土台が切断されている。文化庁所蔵。

要旨四 西側南より「第七間」に石落を設け、かつ南西隅の石落の内側の壁を撤去する。

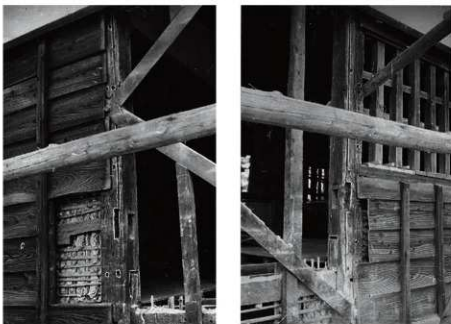
図 6-18 要旨四-2
旧石落の間柱抱合せ面
文化庁所蔵。

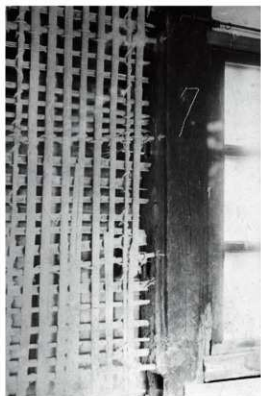
図6-21 要旨一 修理前 壁の間の柱1
もとは窓であったので古い壁、間渡穴はない。
文化庁所蔵。

要旨一 宇土櫓及同附属続櫓側廻りのラス張壁を大壁塗に復する。

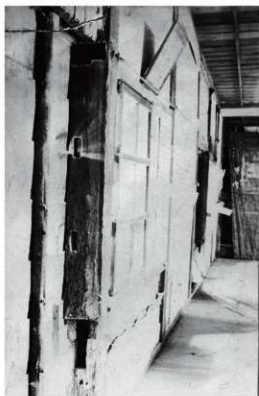
図6-22 要旨一 修理前 壁の間の柱2
壁撤去の状態。窓台、鴨居仕口がある。
文化庁所蔵。

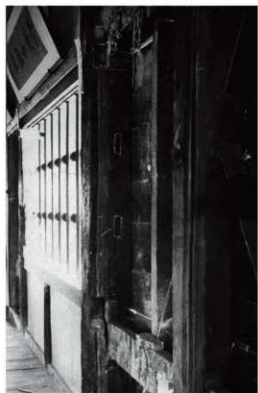
図6-23 要旨一 修理前 壁の間の柱3
文化庁所蔵。

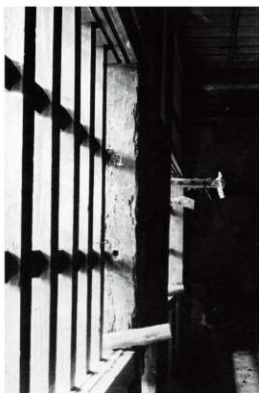
図6-24 要旨一 修理前 窓の間
もとは壁であったので古い壁、間渡穴が
ある(上:埋木、下:穴)。文化庁所蔵。

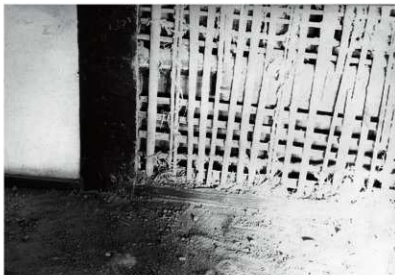
図 6-25 要旨二 (イ)
腰貫に残る旧銃眼欠 1
統櫓西側南より「第十一間」。文化庁所蔵。

(イ) 宇土櫓一階西側銃眼五箇のうち四箇を廃し、三箇を設け、さらに上段に三箇を設ける。

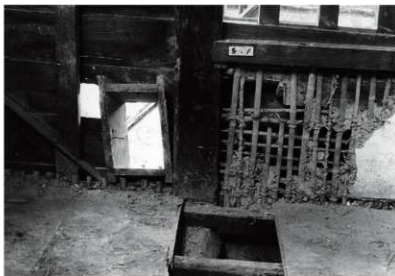
図 6-26 要旨二 (イ)
腰貫に残る旧銃眼欠 2
統櫓南より「第六間」。左は現存銃眼。
文化庁所蔵。

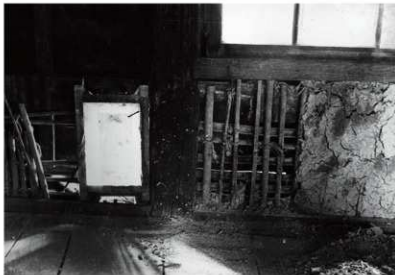
図 6-27 要旨二 (イ)
腰貫に残る旧銃眼欠 3
統櫓南より「第三間」。左は現存銃眼。
文化庁所蔵。

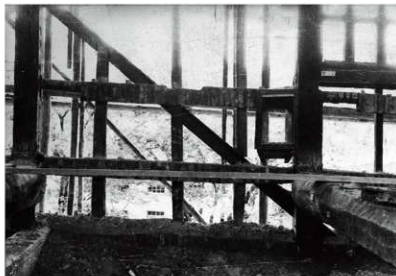
図 6-28 要旨二 (口)
続檜腰貫に残る旧銃眼欠 1
西側南より「第八、第九間」。文化庁
所蔵。

(ロ) 宇土櫓附属統櫓一階西側の銃眼九箇のうち、七箇を廃し、十箇を設け、更に上段に四箇、石落側面に二箇を設ける。

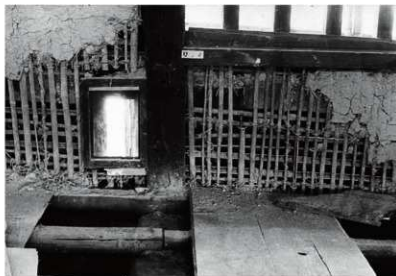
図 6-29 要旨二 (口)
続檜腰貫に残る旧銃眼欠 2
右：腰貫に残る旧銃眼欠。
左：上の図の現存のもの。
文化庁所蔵。

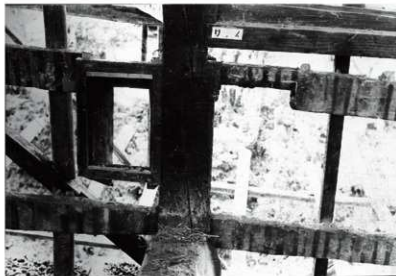
図 6-30 要旨二 (口)
続檜腰貫に残る旧銃眼欠 3
図 6-29 の壁を撤去した状態。文化庁
所蔵。

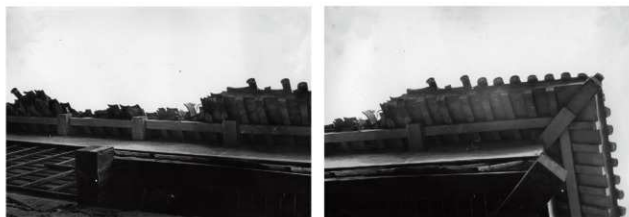
図6-31 続櫓軒先の破損の様子

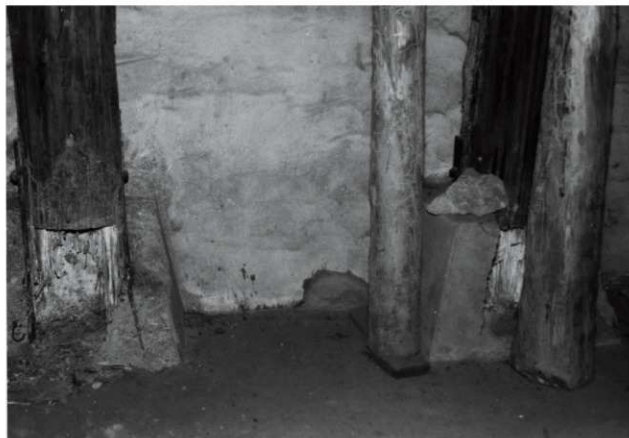
図 6-85 地階柱足下の蟻害状況

なおこのときの工事概要は、地階のコンクリート土間を布掘し、石垣裏込を掘り出して防蟻処理を行うという大胆なものであったようだ。
