第2項 源之進櫓

第3項 四間櫓

第4項 十四間櫓

第12項 監物櫓（新堀櫓）

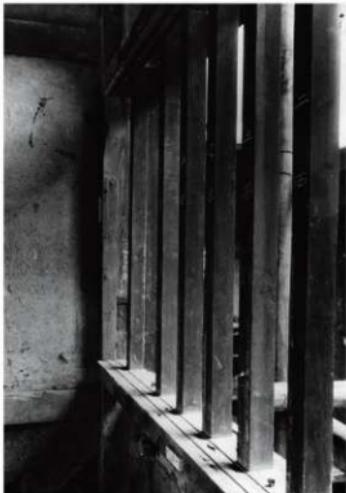
図 6-89 要旨一 四間櫓
もと壁であったと見られる窓。文化庁所蔵。

要旨一 西側南端間の窓を撤去し、壁に復する。

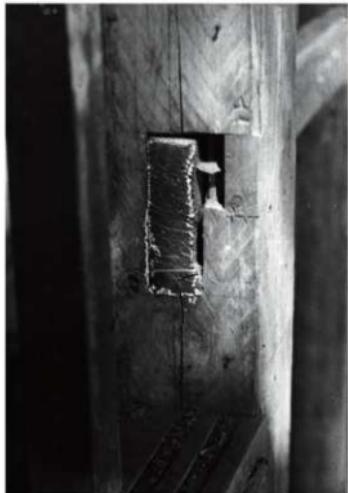
図 6-90 要旨一 四間櫓
貫の切り口よりみて後に切断されたと見
られる。文化庁所蔵。

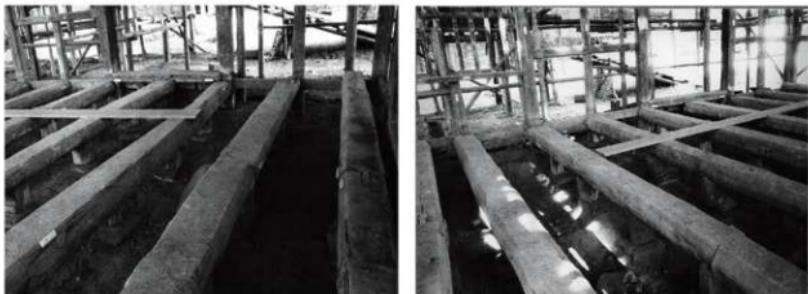
図 6-93 要旨二 四間櫓大引

大曳は半間毎に入れられているが、間柱通りのものは壁面に突きつけとなっている（後に入れられたもの）。
文化庁所蔵。

要旨二 床構造を旧規に復する。

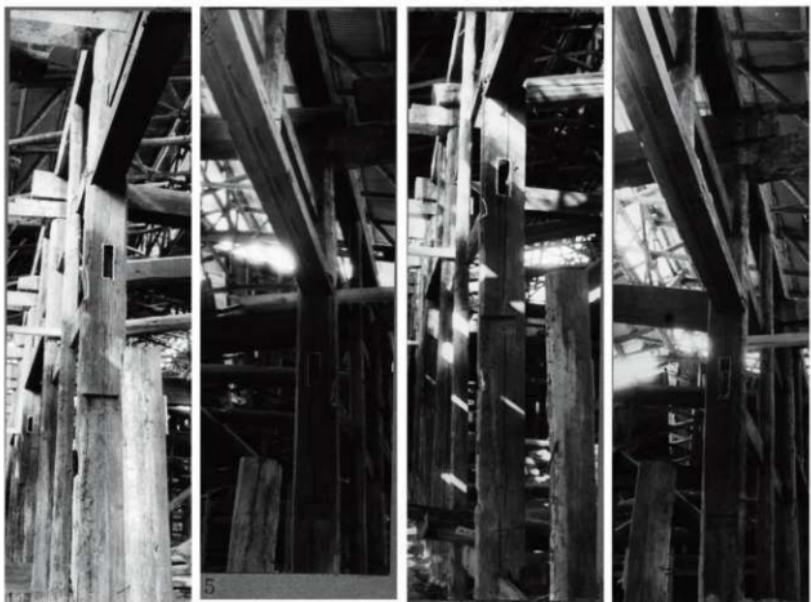
図 6-102 十四間檜 南より「第五」「第七」「第九」「第十三」窓
各間の窓は内法貫切断され、柱外面に卯掛刻みがある。文化庁所蔵。

要旨 西面各窓を撤去し壁に復する。

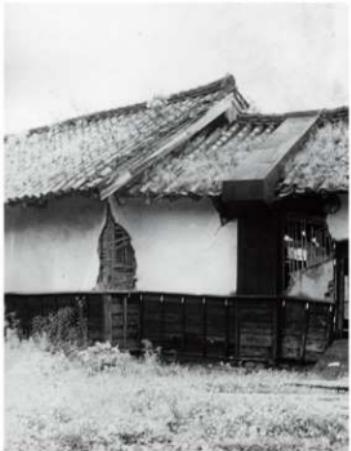
図 6-104 十四間檜 昭和 32 年修理前
十四間檜と七間檜の接続部分。図 6-99 に比べて破損が顕著である。

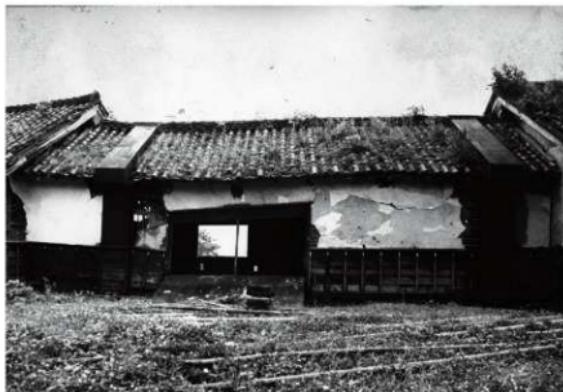
図 6-109 要旨二 西側入口
二間口に拝張されている。
文化庁所蔵。

要旨二 柱間二間の出入口を南一間を壁とし、戸締装置を整える。

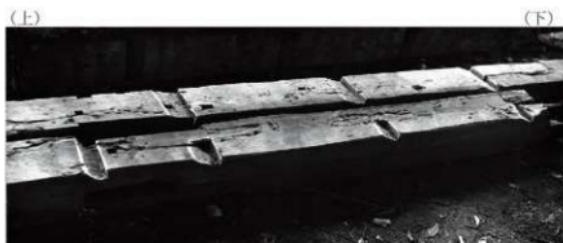
図 6-110 要旨二 入口両脇柱外面の壁茆掛仕口
南寄り柱は仕口が通っているが、北寄り柱は仕口が半分で止っている。文化庁所蔵。

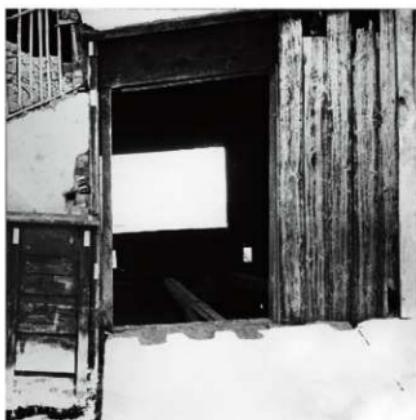
図 6-111 要旨二 入口現状1
北寄り柱の茆掛仕口。文化庁所蔵。

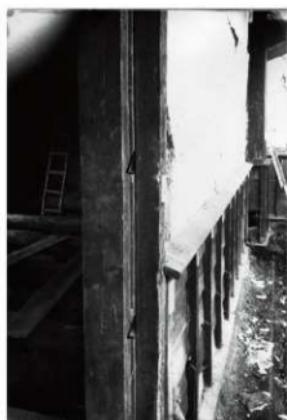
図 6-112 要旨二 入口現状2
南寄り柱の茆掛仕口。文化庁所蔵。

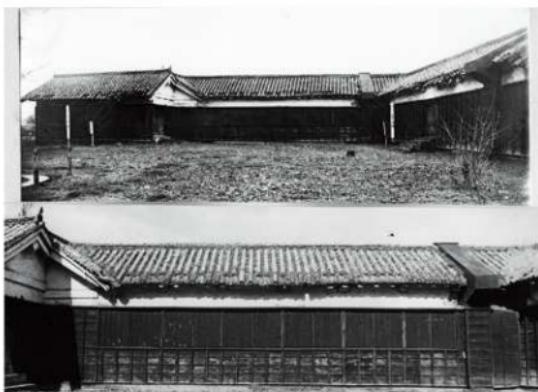
図 6-120 要旨一 北十八間櫓南面全影①

窓全体を撤去し、壁とする。

要旨一 南面西より「第三間」より「第八間」までの各間の窓を撤去し、壁に復する。

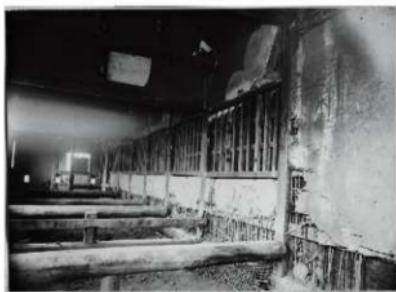
図 6-123 要旨一 北十八間檜内部南面西より④
内法間にある間渡穴跡。(三箇所ある)

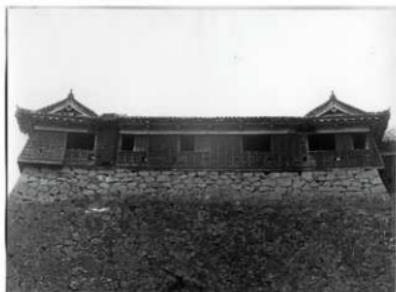
図 6-124 要旨二 北十八間檜北面現状⑤
西より第一、十間の窓を壁とする。

要旨二 北面西より「第一、第十間」の各窓を撤去し、壁に復する。

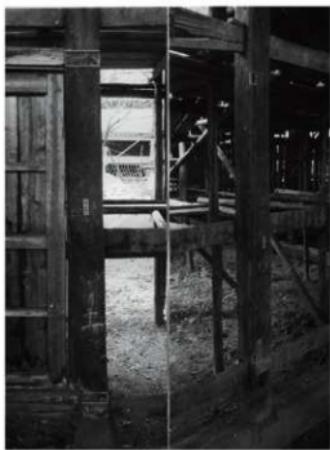
図 6-129
要旨四 北十八間檜ちの十一柱、りの十一柱に
残る一筋敷居・鴨居の痕跡⑩

要旨四 東より第三柱筋中柱の南寄りに間仕切を復する。

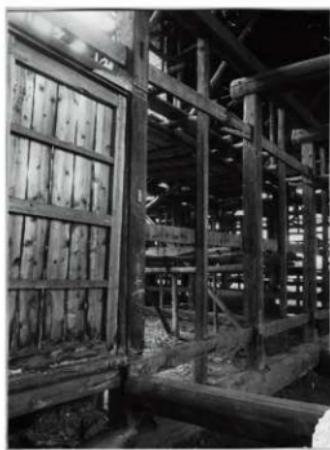
図 6-130
要旨四 北十八間檜ちの十一柱、りの十一柱一
筋敷居・鴨居痕跡⑪

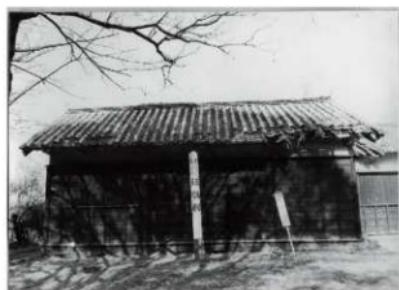
図 6-133 要旨二 五間櫓南面外部②
西より第二間の窓を撤去し壁とする。

要旨二 南面西より「第二間」の窓を撤去し壁に復する。

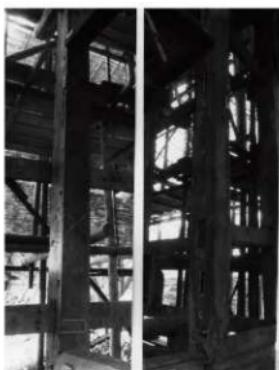
図 6-140 要旨四 五間櫓 東より第一間の間仕切⑦
又一ノ四柱南面に残る間渡穴・壁貫穴・無目敷居欠込。
五ノ四柱北面床上端に残る無目敷居の欠込。

要旨四 東より第二柱筋に中柱を復し北寄り間を壁とする。

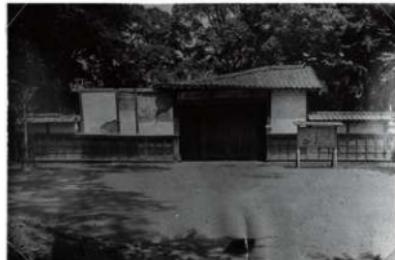
図 6-210 昭和 30 年櫓方門破損状況 西より

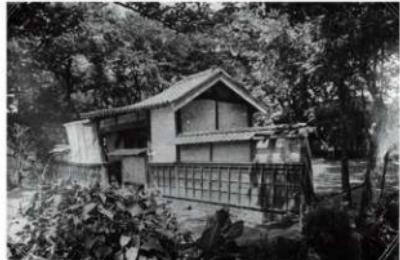
図 6-211 昭和 30 年櫓方門破損状況 南より

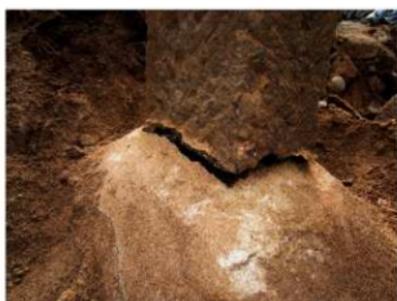
図 7-4 重要文化財長堀控柱破損状況（平成 22 年 12 月）
