特別史跡熊本城跡  
平成28年熊本地震被害調査報告書

熊本城総合事務所  
熊本城調査研究センター

1. 本書は、平成28年（2016）4月14日と4月16日に発生した「平成28年熊本地震」で被災した、特別史跡熊本城跡の被害状況を記録した報告書である。
2. 本書における調査範囲は、特別史跡熊本城跡の51.2ha を含む旧城域約98ha の範囲である。
3. 本書は、平成28年熊本地震で被害を受けた熊本城跡の被害状況に関する図面、写真、動画の整理・編集を行い、その成果を報告書として刊行し、広く周知した上で復旧に生かすことを目的とする。
4. 本書の被害調査報告については、文化庁提出の平成28年（2016）5月27日付「重要文化財（熊本城宇土櫓他12棟）のき損届」と、平成28年（2016）5月30日付「特別史跡熊本城跡のき損届」を基本にしている。
5. 本書の作成については、『特別史跡熊本城跡被害調査報告作成業務委託』業務に基づき、株式会社イビソク九州支店が行った。
6. 本書の執筆・編集については、熊本城総合事務所、熊本城調査研究センターが行った。

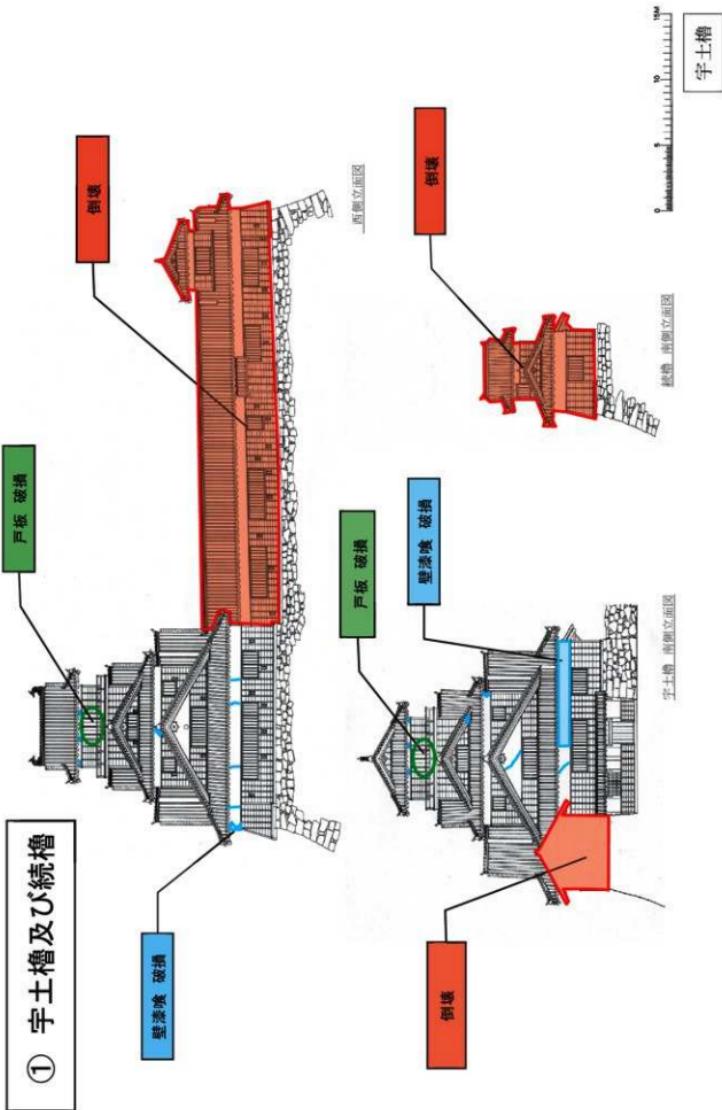
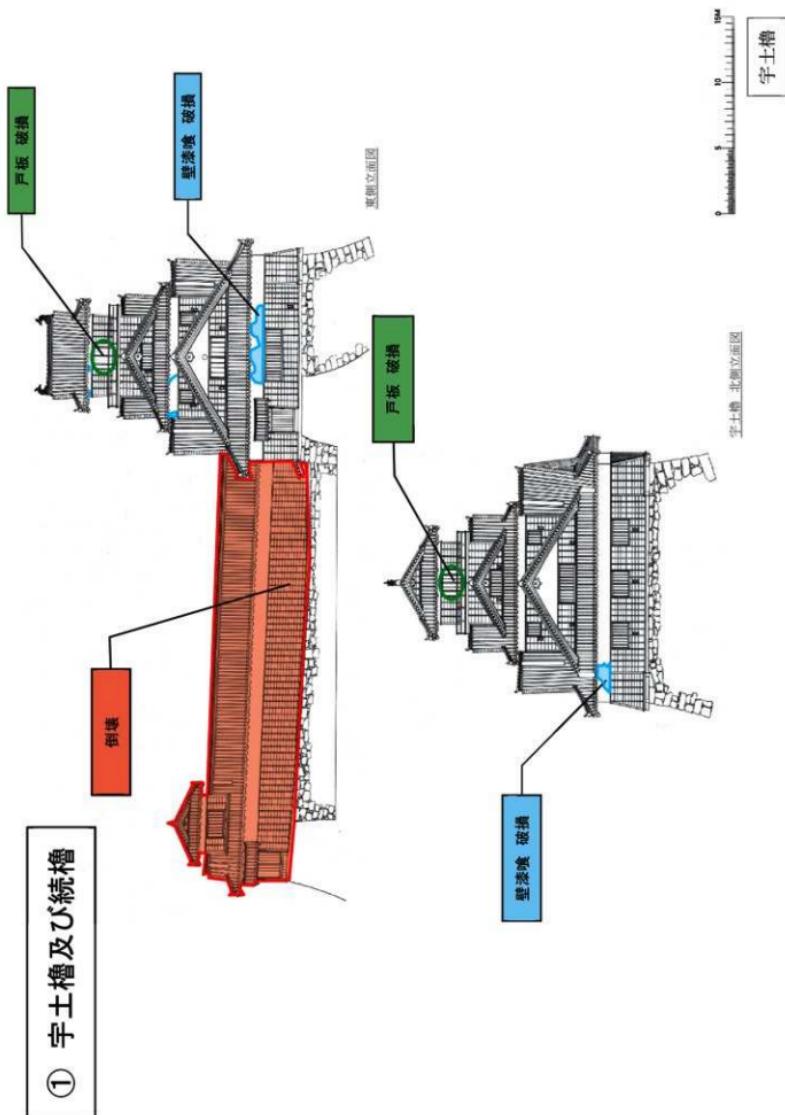
① 宇土櫓及び続櫓(西面)

番号	被災箇所	被害状況	歴史、名称の由来、使途等
①	宇土櫓	五階櫓屋根・外壁・建具破損、綾櫓倒壊	慶長年間の創建か。昭和2年(1927)、解体修理。平成元年(1989)、半解体修理。
②	平櫓	屋根・外壁・下屋部分破損、倒壊のおそれ	慶長年間の創建か。昭和28年(1953)、解体修理。昭和52年(1977)、部分修理。
③	不開門	一部倒壊(櫓倒壊、門ゆがみ)	慶長年間の創建。慶応2年(1866)の棟札から、この時再建または大修理を実施か。昭和2年(1927)に屋根替え実施。昭和32年(1957)、解体修理。昭和55年(1980)、部分修理。
④	五間櫓	建物傾斜、屋根・外壁破損	慶長年間の創建か。昭和36年(1961)、解体修理。昭和58・59年(1983・84)、部分修理。
⑤	北十八間櫓	倒壊	慶長年間の創建か。その後長い年月の間修理が繰返され、昭和37年(1962)の解体修理の際に当初の状態に戻された現在に至る。昭和58・59年(1983・84)、部分修理。
⑥	東十八間櫓	倒壊	慶長年間の創建か。文久元年(1861)の棟札から、この時再建又は大きな修理が行われたとみられる。昭和37年(1962)、解体修理。昭和58・59年(1983・84)、部分修理。
⑦	源之進櫓	屋根・外壁破損	慶長年間の創建か。安政6年(1859)の棟札から、この時再建又は大きな修理が行われたとみられる。昭和32・33年(1957・58)、解体修理。昭和54年度、部分修理。
⑧	四間櫓	屋根・外壁破損	慶長年間の創建か。慶応2年(1866)、再建または大修理。軍時代に補強改変され、昭和34年(1959)の解体修理で復旧。昭和56年(1981)、部分修理。
⑨	十四間櫓	屋根・外壁破損	慶長年間の創建か。天保15年(1844)再建または大修理。軍時代に補強改変され、昭和34年(1959)の解体修理で復旧。昭和56年(1981)、部分修理。
⑩	七間櫓	建物傾斜、屋根・外壁破損	慶長年間の創建か。安政4年(1857)、修理。軍時代に床構造を補強する改変があったが、昭和33年(1958)の解体修理の際に当初の状態に戻された現在に至る。昭和56年(1981)、部分修理。

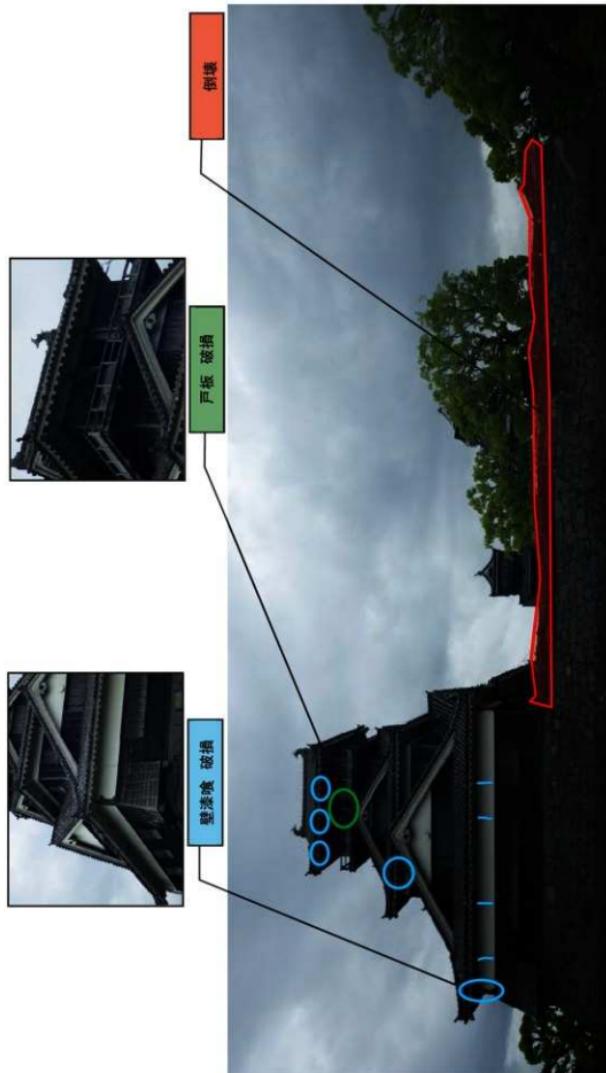
① 宇土櫓及び続櫓(南面)

壁漆喰 壁挿

戸板 壁挿

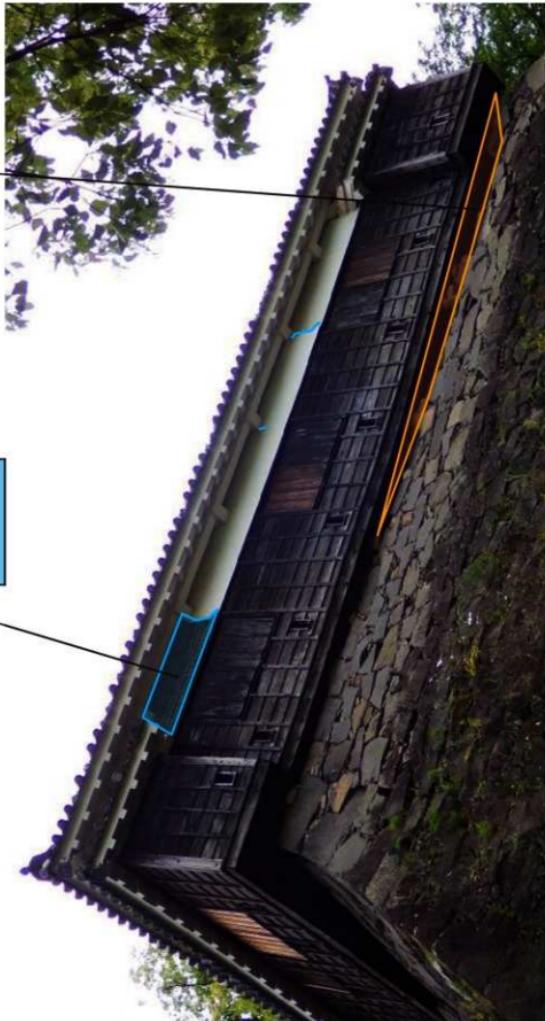
② 平檼

壁漆喰 壁掛

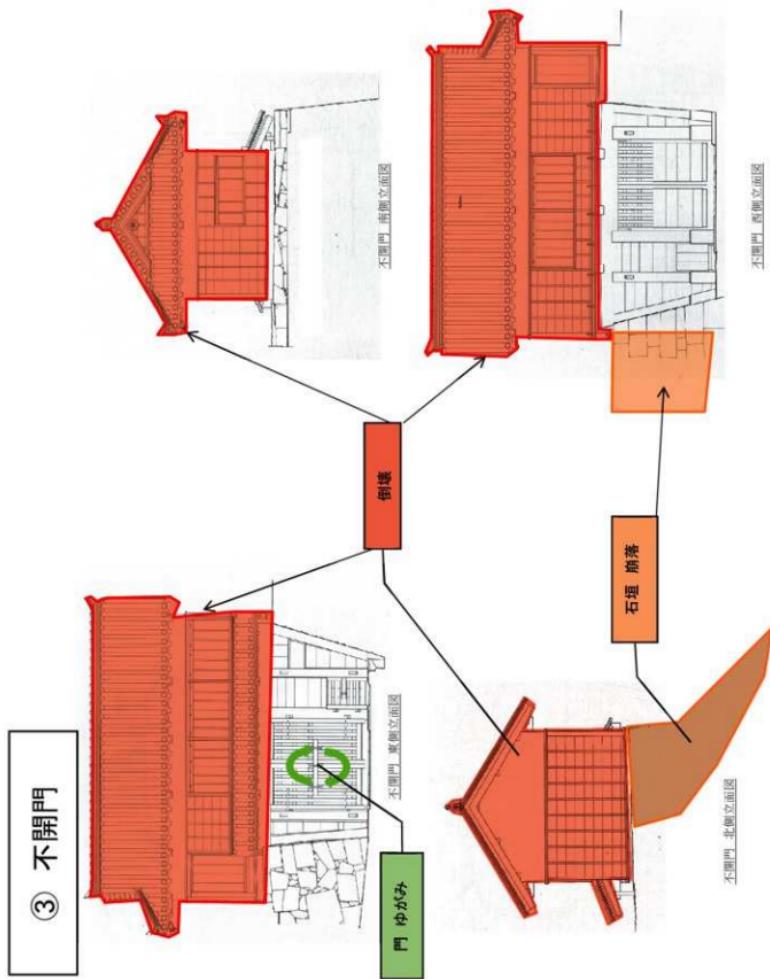
③ 不開門

倒壊

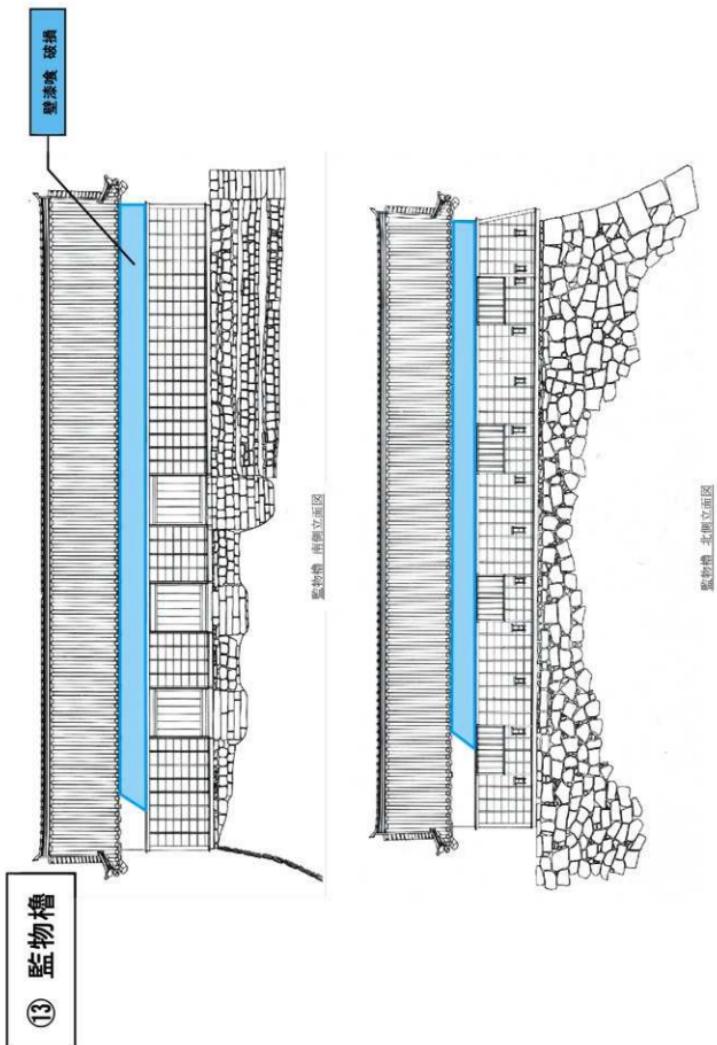
⑪	田子櫓	建物傾斜、屋根・外壁破損	慶長年間に創建か。慶応元年(1865)年に再建又は大きな修理が行われたとみられる。昭和2年(1927)、屋根替。昭和33年(1958)、解体修理。昭和56年(1981)、部分修理。
⑫	長堀	一部倒壊、倒壊部分以外も傾斜	加藤時代の創建。西南戦争頃に一時撤去され、その後、陣軍によって復旧されたとみられる。明治22年(1889)の地震では石垣崩落の記録あり。昭和28年(1953)、西側部分82m倒壊。昭和29・30年(1954・55)、復旧・解体修理。昭和34年(1959)、昭和53年(1978)、部分修理。
⑬	監物櫓	建物傾斜、外壁破損	安政7年(1860)棟札から、この時再建または大修理か。昭和29年(1954)、解体修理。昭和53年度、部分修理。
