第4章 熊本城の石垣被害

**特別史跡熊本城跡
平成28年熊本地震被害調査報告書**

2018年3月

発行：熊本城総合事務所

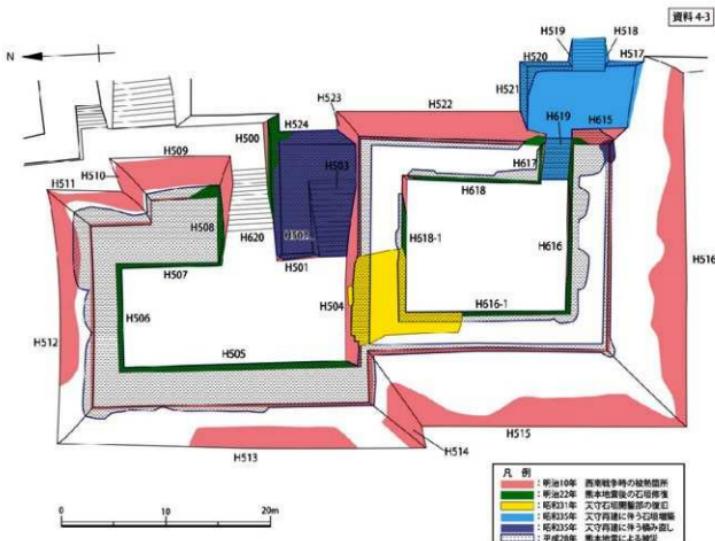
第6図 大小天守石垣等 被災・修復履歴重ね図

今回の地震では大小の天守台とともに穴蔵の内壁が大きく崩落・崩壊している。

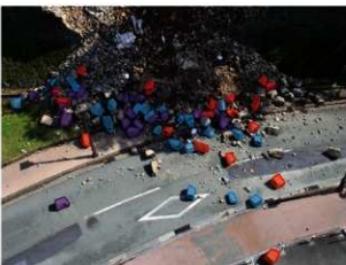
百間石垣東側崩落状況石材色分け

百間石垣の東側崩落地点の場合、崩落石材の総個数は312個で、石垣上部の石材ほど石垣近くの崩落栗石上に落下し、崩落部最下位の石材は石垣根元に表面を下にうつ伏せ状態で裏栗石に覆われていた。このことから今回の地震では崩落部最下位の石垣から崩壊が始まり、次いで裏栗石が流れ出し、上段石積みがその重なりのままで滑落したと推測できた。

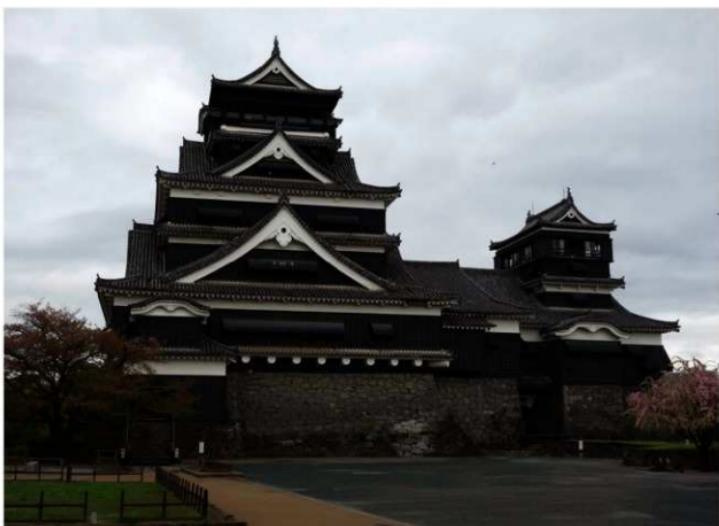
天守台石垣 被災前 東から

緩やかな勾配から大きく反り上る高さ12mの南・西の外面石垣に地震による大きな損傷は見当たらず、焼損度が大きい高さ5mの東面石垣も大きな損壊がなく、天守再建時に付けられたコンクリート土台の玄関部外側の間知石石垣が崩落している。小天守石垣に覆われて小天守穴蔵の南壁ともなっている高さ4.5mの北面では、一時期通路となり昭和31年度に新材料で復旧されていた部分で石垣の影らみが見られた。

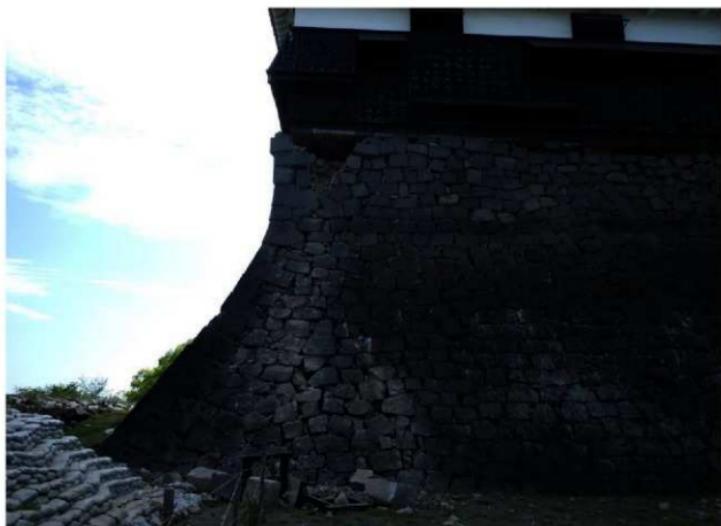
小天守北西石垣 被災後 西から

再建小天守も大天守同様に深礎杭で支持されているが、一階下屋部分のコンクリート土台を外側石垣に乗せてあり、今回の地震で石垣の天端石が大きく動いている。また、地盤変動や築石面に広く及ぶ影らみや縫みによって小天守コンクリート土台との間に隙間ができ、特に北面では最大27cmの隙間となった箇所もあり、北西隅角の上部が崩落した。小天守台石垣の北面は大天守北側に拡張造成された地盤に築城から14年ほど経過してから築造されており、地盤強度が弱かった可能性がある。

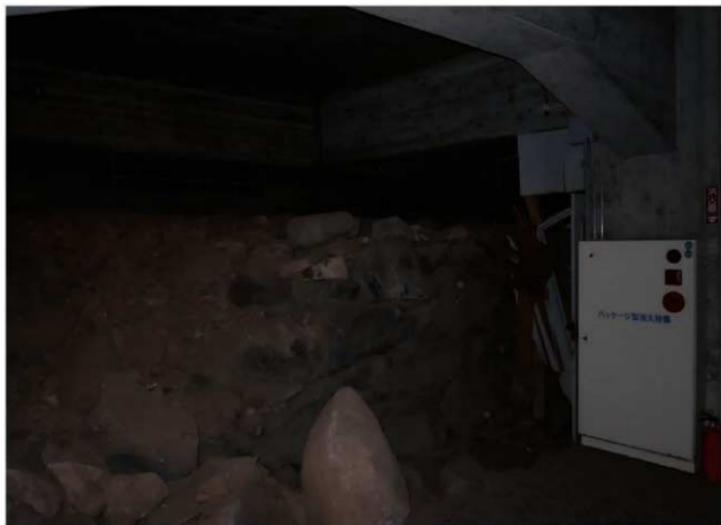
大天守穴蔵 被災後

穴蔵を造る内壁は垂直に近い勾配で、本来は3mの高さであったが、昭和の天守再建に際して埋められ、現在は1.2mほどの高さとなっている。出入口左手は明治22年（1889）の地震後に激しく焼損した石材で積み直していたが、今回の地震では大きく崩落し、間詰石の抜け落ちもある。今回の地震では内壁と再建天守のコンクリート基礎杭・地中梁との間に最大30cmほどの帶状陥没が起きている。

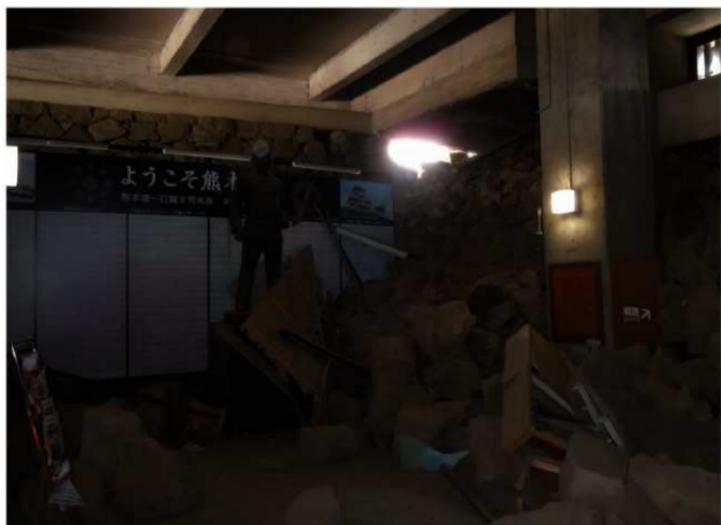
小天守穴蔵 被災後

を設けて、その上に砂利を敷き均し平面に近くなるように措置されていた。今回の地震での被害は大きく、穴蔵内壁の根元近くまでが崩落・崩壊している。

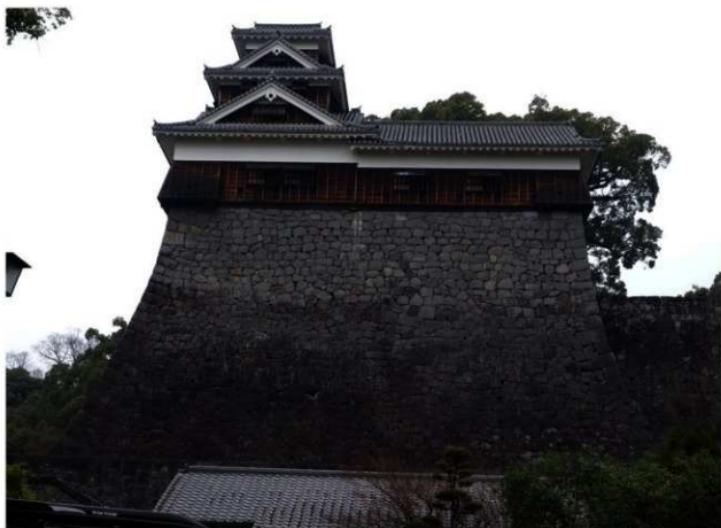
飯田丸五階櫓南側石垣 被災前 南から

今回の地震では、前震で南面の上部6 m × 6 mが崩落し、本震ではさらに南面の崩落範囲が拡大し東面も大きく崩落した。南東の角石6個は柱状に残って建物を支えた。櫓復元工事に先立ち、隅石の最上部の一石は大きな石材に取替えられていて隅高が増して「気負」状の石垣となり復元櫓の荷重を受けていたためと考えられる。地震後、飯田丸曲輪側から鉄骨を差し入れて倒壊防止としていたが、現在は下方の竹の丸から受構台を設けて支えている。

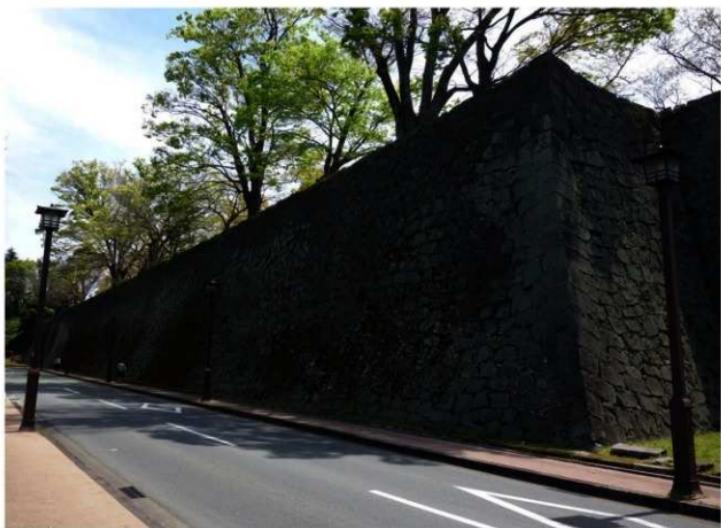
百間石垣 被災前 北西から

前震で二の丸御門跡側の西端部分が崩れ、本震ではその部分の被害が拡大し、東側でも崩落があった。東側は、上部の高さ約5mが幅約20mにわたり崩落した。石垣上面には地割れや陥没があり、天端の石材沈下や膨らみが
