熊本城調査研究センター年報 6

令和元年度

熊本市熊本城調査研究センター

本書は、熊本市経済観光局熊本城総合事務所熊本城調査研究センターが令和元年度に実施した業務の概要を記したものである。

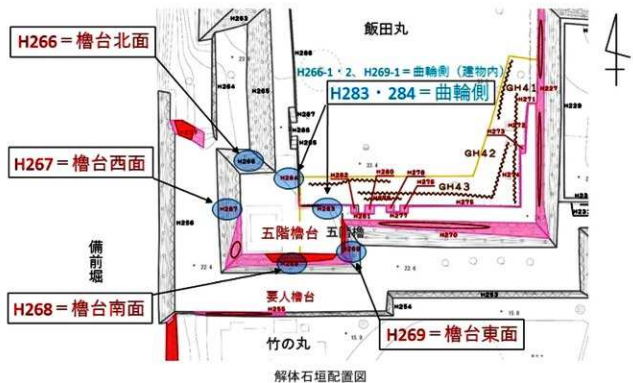
解体石垣配置図

- ①築石の毀損状況の把握とともに、築石同士の控え部を含めた接点の確認・記録化、その間に投入されていた石材小片の量などの把握ができ、これら同傾向の分布状況を見いだせるデータが得られ、解体前の石垣面のみで把握していた石垣修復履歴について、築石部と裏込め部を合わせた、より正確な把握が可能となった。
- ②解体前の石垣面のみで把握していた石垣修復履歴である平成修理・明治修理・江戸期修理、そして構築当初石垣について、それぞれの築石部と裏込め部の特徴を把握できた。

- ③江戸期修復範囲と推定していた石垣背面裏込めより、17世紀末18世紀初頭頃の陶器片が出土し、遺物からも江戸期修復の事実と範囲が明確になった。
- ④今回毀損した五階櫓台の中に埋没した石垣を確認するとともに、この石垣の配置状況から櫓台の性格を有していたことが判明した。熊本城の築城当初の石垣配置と飯田丸そのものの形状を明らかにするデータを得ることができた。

- ⑥構築当初石垣の裏込めは築石と直交する形で石列を有するという特徴を見いだせた。この石列は、一列単体の場合と二列を主体とした複数列形成されており、石列を構成する石材は25cm大の石材が用いられていた。これらは二段程度は同一で確認することができるが、その下部になると少しずれた位置から検出される傾向がある。この石列は、石材の配置状況から五階櫓台石垣築石背面から埋没石垣側に向かって施工されていることもわかった。また、これらの石列間（グリッド状の空間）の裏込め栗石は、それぞれで石材の大きさや割り方などが統一されている傾向を見いだせた。石列間の栗石は石列を覆っていることが多かったため、五階櫓台石垣構築の施工手順としては築石の設置、そこから派生させて石列の設置、石列間に栗石をそれぞれ投入するという施工方法であることがわかった。石列の二段という高さ

は築石一石分に相当することと、石列を二段検出すると下部では少しずつ検出される事実からして、築石一段分が横列を成して積まれた段階で上記石列・石列間築石が施工され、この繰り返りで檜台石垣が形成されたと考えることが遺構のものから具体的に説明できるようになった。

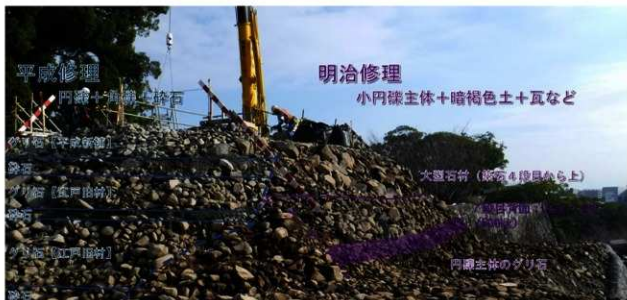
平成・明治修復石垣裏込め断面状況

裏込め石の特徴
 扁平な石材や、割り石を栗石として使用。
 また、30cm大の円礫を多く含む。
 17世紀末から18世紀末初頭頃と考えられる
 遺物出土。

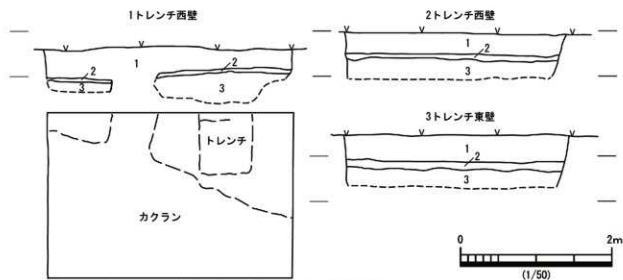
土層断面図

3つのトレンチ土層の堆積状況は全て同じであった。以下に記す。

1層：アスファルト・砕石層

2層：褐灰色土 (10YR4/1) 粘性やや強い。しまり弱い。近代以降の土層。瓦や陶磁器、ガラスを含む。

3層：明赤褐色土 (5YR5/6) 粘性・しまり強い。火砕流堆積物。

上位に遺物を含むことがあるが2層からの混入と判断した。

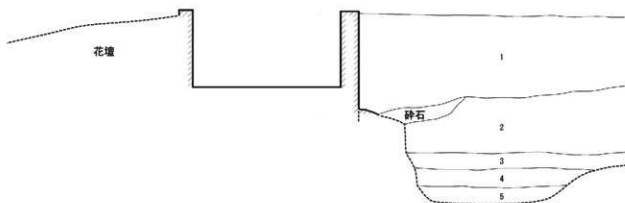
2 トレンチ土層断面図

- 1層：表土
 2層：攪乱層
 3層：灰黄褐色土 (10YR4/2)
 綿り弱く、粘性無し。砂質感が強く、褐色砂粒ブロックを含む。
 上面 (オリープ褐色 (2.5Y4/3)) に硬化がみられる。
 4層：暗褐色砂質土 (10YR3/3)
 綿り弱く、粘性無し。細粒の砂が基調で小石を少量・土器の碎片含む。
 5層：黄褐色砂層 (10YR5/6)
 無遺物層

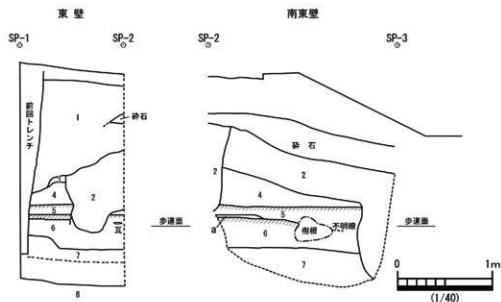
3 トレンチ土層断面図

4月調査では樹根や擁壁工事などによって攪乱されているものの、申請地西側の歩道面より20cm高いところで練兵場の整地層（5層）、歩道面より6cm高い位置で花畑屋敷の整地層（6層）が検出された。

- 1層：表土 攪乱層
 2層：暗褐色土 (10YR3/4)
 漆喰の破片を多く含む。小石・礫・瓦片が入る
 3層：灰色砂層 (5Y4/1)
 細粒で均一な砂の単層
 4層：にぶい黄褐色砂質土 (10YR4/3)
 褐色砂ブロックを含む。

- 5層：暗褐色土 (10YR3/4)
 下部に漆喰片が入る。整地層
 6層：灰黄褐色砂質土 (10YR4/2)
 上記の土を基調に、オリーブ色砂層 (5Y5/4) ブロックを含む。
 整地層
 7層：褐色砂質土 (10YR4/4)
 土師器・須恵器を含む。整地層
 8層：黄褐色砂層 (10YR5/6)

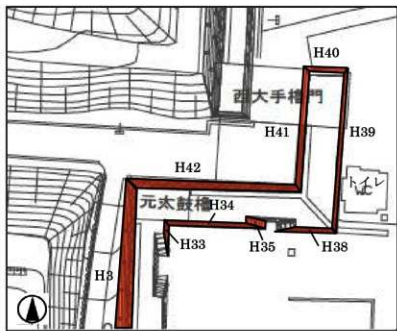
崩落石材回収石垣位置図 (縮尺任意)

被災前の写真をみる限り、いずれの石垣面でも大規模な変状などは見られなかった。いずれも石材対照の結果から、「く」の字状崩落パターンを呈している。築石については H3・42 及び H39 の石垣下部の一部に於いて、横目地の通りにくい非方形を呈した築石が多く、築城当初(慶長期)段階の石積みの特徴を残していると考えられる。また、H39・40・41 の石垣下部では方形で、横目地が通りやすくなり、一部で落とし積みになることから、明治 22 年熊本地震後に修理がなされた痕跡と考えられる。

築石背面は大きく 3 類の栗石が存在する。①円礫と角礫の栗石が混在するもの、②青みを帯びた角礫のみのもの、③の白みを帯びた丸みを持った角礫のみのものである。これまでの修理履歴と築石の特徴から、①は明治期以前の石垣、②は昭和期から平成初期の石垣、③は平成期の修理石垣と明確に対応する。

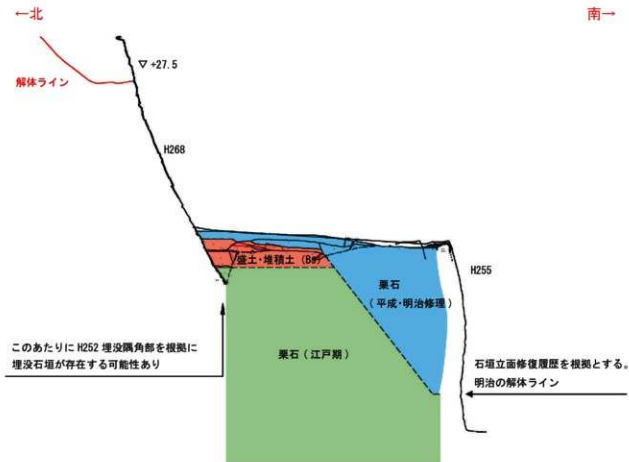
各調査地成果に基づいた五階櫓台石垣基礎及び（要人櫓台）石垣断面図

明治期・平成期修復石垣裏込め（栗石層）内のみで確認できたため、五階櫓台地盤自体に対して生じたものではなく、要人櫓台石垣の過去の修復範囲に対して生じたものと考えられる。

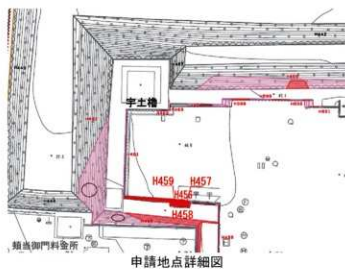
回収前崩落状況

【石垣面・平面観察】西側のH461と接する入隅下部には築城当初と考えられるものが残るが、大部分は石垣修理の痕跡がみられる。

【石垣構造】築石背面には円礫、角礫が用いられ、土の混入が多い。築石部の観察で確認した修理履歴に対応するものと考えられる。今後の石垣復旧に伴う調査で確認する必要がある。
