26. 西出丸設備配管掘削に伴う工事立会

27. 二の丸給排水管撤去・新設に伴う工事立会

28. 数寄屋丸多目的トイレ工事立会

29. 行幸坂 - 南大手門東側電気工事立会

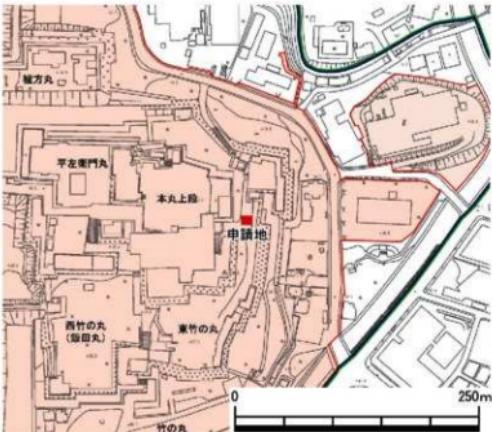
申請地（陥没箇所）詳細

II層の下部から南北方向に延びる石組の排水溝を検出した。排水溝は北側の石垣前面の排水路へと繋がる。側石の下部は板状の安山岩を用いており、蓋石と接する上部には安山岩の円礫を使用しており、時期差の可能性が考えられる。底石は確認できていない。蓋石には凝灰岩と安山岩が用いられ、凝灰岩は厚さ10cm以上、安山岩は厚さ1~2cm程度である。

今回の陥没原因是安山岩の蓋石が割れたことによるものであった。凝灰岩の蓋石にも亀裂が確認され、割れる危険性が高い。地表面から30~50cm程度の保護層があるが、特別史跡熊本城跡の災害復旧事業に伴い大型の工事車両の通行が予想されるため、今後も鉄板などの養生が必要である。

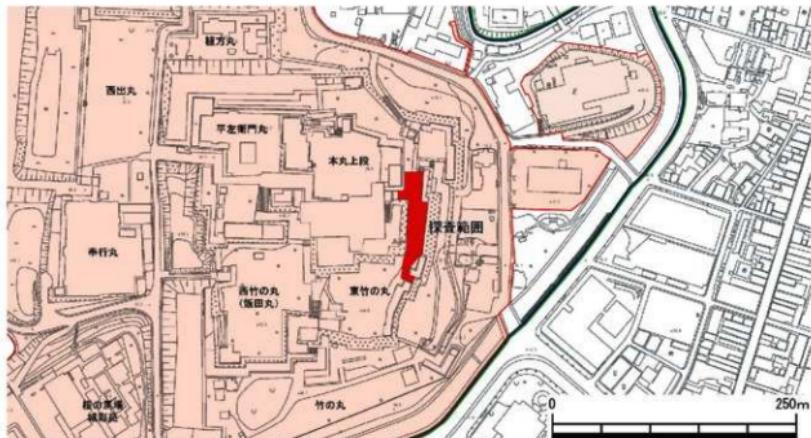
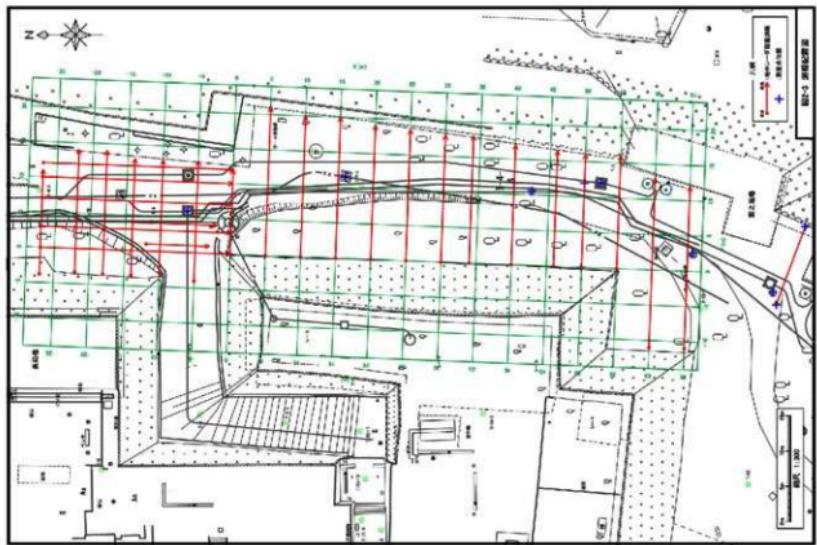
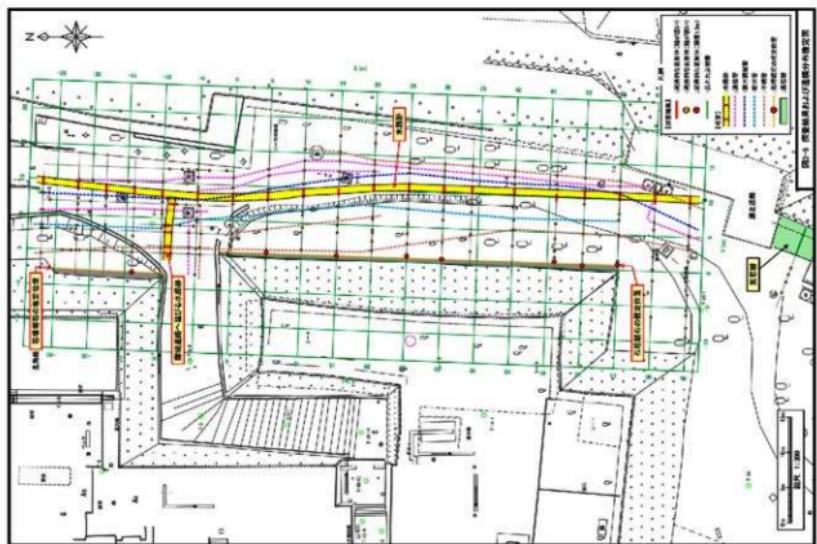
探査結果および造構分布推定図

探査の結果より、陥没した埋没水路の延長を確認し、過去の立会で確認されていた源之進櫓前の埋没水路へとつながることも確認できた。また、本丸御殿方向へと延びる陥没した埋没水路と直交する水路も確認することができた。

また、近接する本丸上段石垣根部を探査し、深さ約1.5mの石垣の根入れを確認することができた。

源之進櫓南側では石垣天端石から探査し、裏込め幅が約3mであることを確認した。

探査結果より、当該地点には埋没水路が残存し、その上部の盛土厚が30～50cm程度あるが、陥没が起こっていることから工事車両等が通る際には鉄板敷設等の養生が必要である。
