第4章 重要文化財長堀の復旧

1. 事業対象箇所の設定・名称

第59図 重要文化財長堀概要図

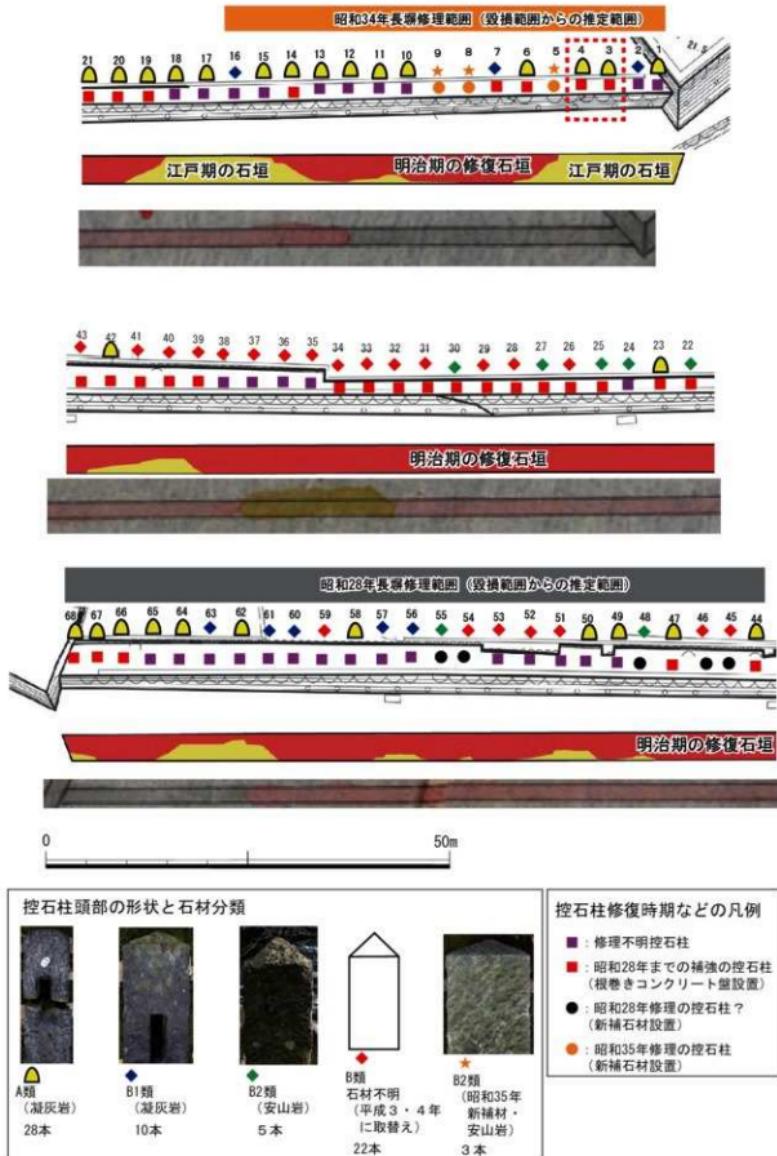
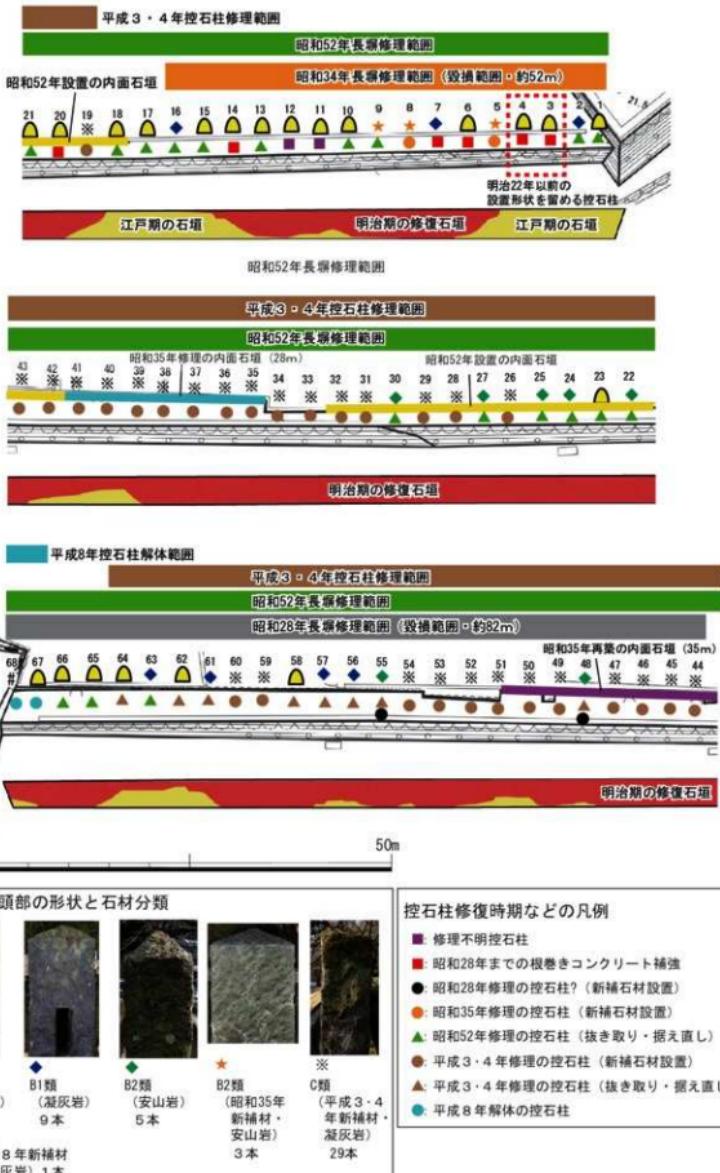
第62図 長堺控石柱の種類と修復時期(昭和52年以前)

控石柱は戦後の修理履歴がないもの(控石柱 No. 3・4・6・7)に地表付近の地中に方形のコンクリート盤が設置されていることが確認でき、戦前のコンクリートが普及した時期(大正～昭和 20 年頃)に大きく修理されていたことが明らかとなった。また、江戸期の整地土層に設置された控石柱(No. 3・4)は、頭部 A 類であり、直径 1.3 m を越える素掘りの土坑の中央に石を据え、周囲を礫で固める基礎構造をもつことが明らかとなった。

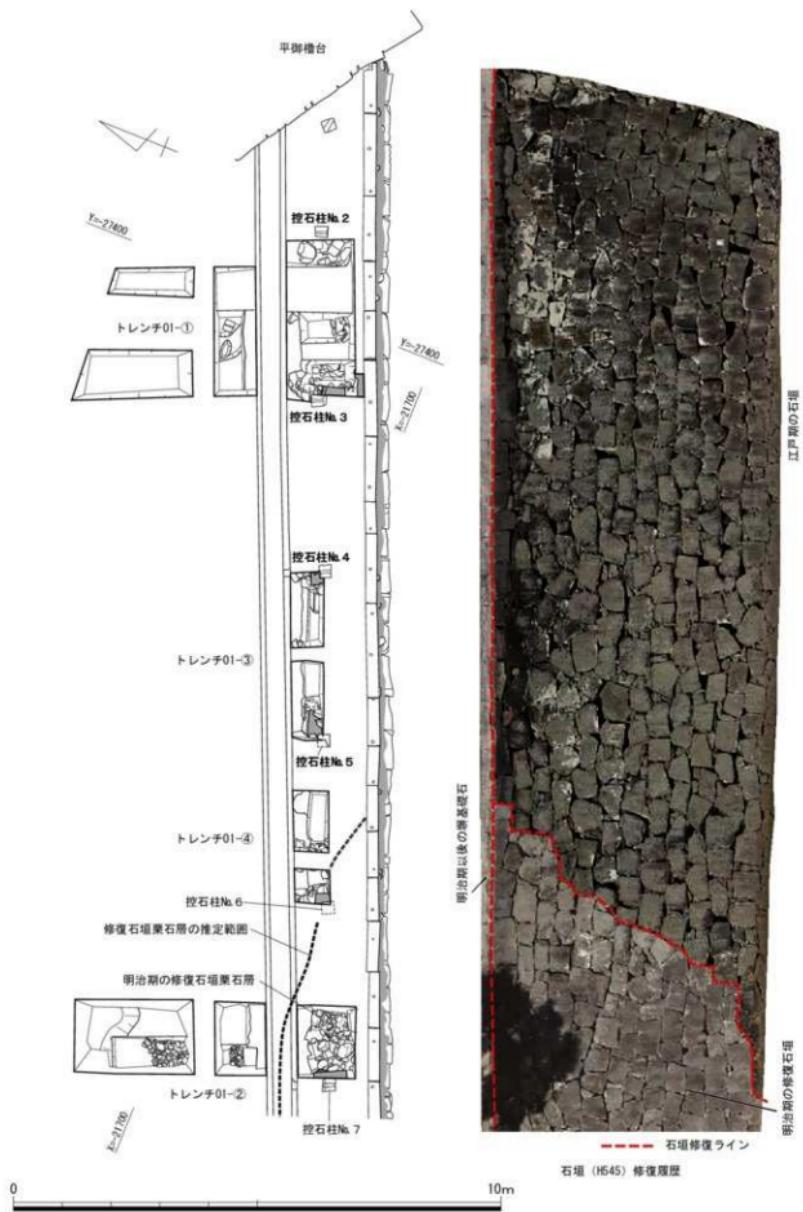
第65図 長堀トレンチ01平面図・石垣(H545)修復履歴

長嶋が載る石垣（H545・546）は明治22年熊本地震により大きく被災し、その後に修復されたこと（第65図）が知られている。この調査の結果、石垣（H545・546）の内、天端まで江戸期の石垣が残る部分は平御樁台付近の東端約15.5mに過ぎないことが判明した。江戸期の天端石が残る石垣背面に設定したトレンチ01-①a区やトレンチ01-③、トレンチ01-④では、III層直下では栗石層ではなく、江戸期の整地土層（少量の瓦片を含むにぶい赤褐色土や暗赤褐色土など）が検出された。栗石層の確認のため小トレンチを設定したトレンチ01-①a区では、整地土層上面より0.2～0.65m下で栗石層が検出された。栗石層上面は石垣背後へ向かって下がっており、検出高の比高差約0.65mを測る。栗石層の検出幅は石垣尻より1.1m以上を測る。江戸期の栗石は人頭大の円礫を主体とし、一部に角礫を含む。

トレンチ 01 では控石柱 No.2 ~ 7 の 6 本の控石柱が設置されていたが、今回の地震によりいずれも根元より破断した。

トレーナー01で検出された石垣(H545)の栗石層は、明治期修復石垣のものが旧表土直下に存在するのに対して、江戸期のものは天端石部分を覆う整地土層の下から検出される点や、明治期の栗石層上面が水平である一方、江戸期の栗石層上面は石垣背後へ向かって下がっており、検出高・構造とも大きく異なっていることが確認された。

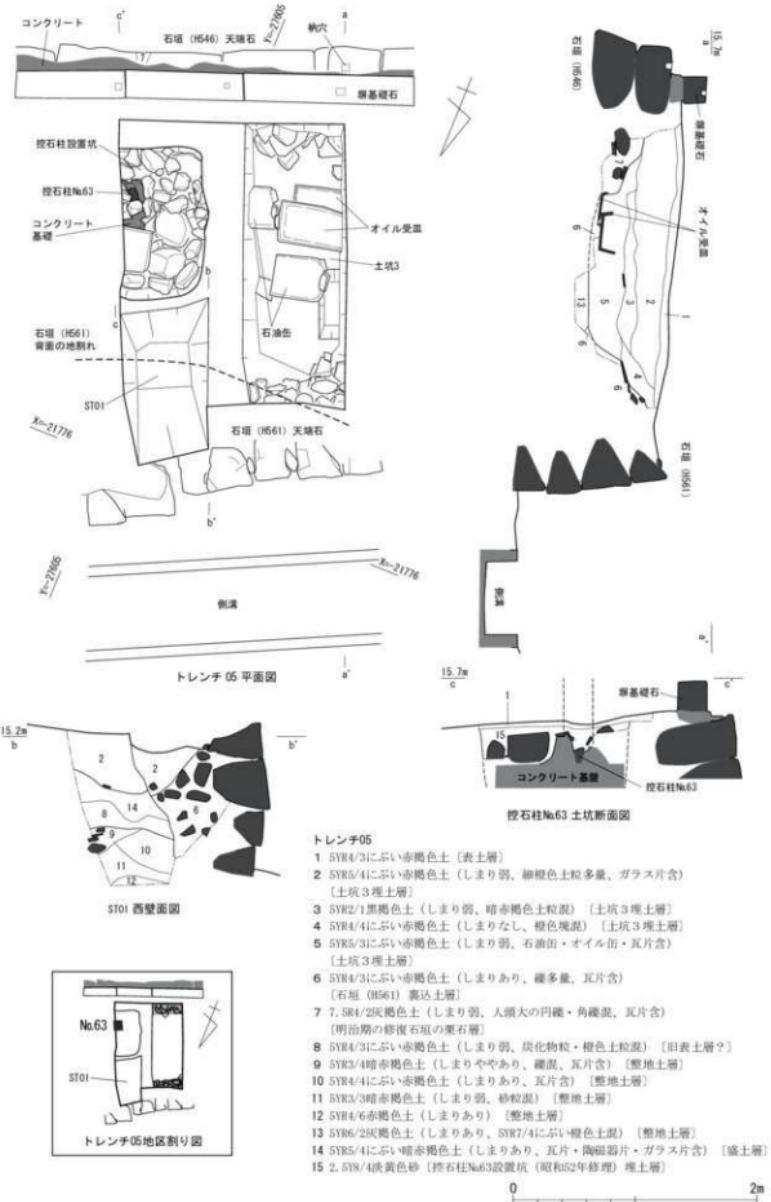
第92図 長塙トレンチ05平・断面図

〔石垣（H561）〕北側に面をもつ間知積の石垣である。石垣は横目地を通して4段に積まれており、高さ約1.25mを測る。築石は方形の安山岩であり、1辺約35cm、控長約45cmを測る。裏込層は多量の礫とともに瓦・陶磁器・ガラス片を含むにぶい赤褐色土（6層）である。石垣は今回の地震で幅約5.6mの範囲が膨らみ、その中心の幅約2.7mの範囲が崩落した。裏込層と背後の土との境で円弧滑りを起こしたことが断面観察で確認された。石垣は近代に造られたものであろう。

トレーンチ05では、石壁上に終戦後とみられる土坑3が掘られたため、目的とした古い時期の長堀の痕跡などを確認できなかった。ただ、石垣崩落部に設けた小トレーンチの断面観察の結果、現状で石壁となっている長堀背後の高まりが、本来は内側（北側）に石垣を持たず土斜面であったことが確認された。

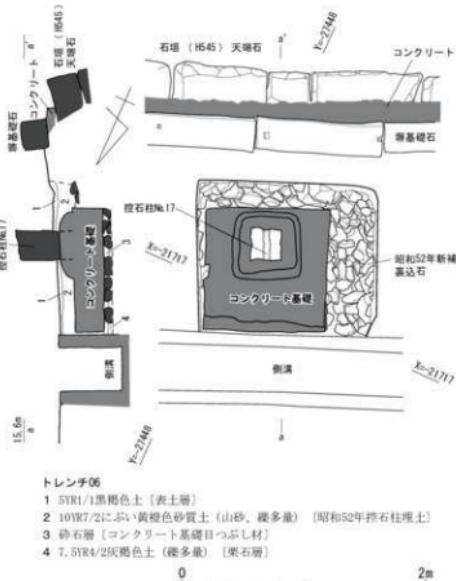
第96図 長堀トレンチ06平・断面図

[控石柱No.17] 頂部A類のもので、現状で下方の枘穴部分中程と、上方の枘穴部分直下の2箇所で折れたため、交換対象となった。この石は昭和52年の保存修理工事の際に抜き取られ、コンクリート基礎上に据え直されている。後述のNo.18に跨る大規模な修理を実施しており、設置坑はトレンチを越えて広がっている。コンクリート基礎は地表下10cmに設置し、中央やや南寄りに控石柱を据えた後で根元に亀腹状のモルタルの高まりを作つて固定している。基礎上に人頭大的安山岩の新補栗石を並べて砂で埋め戻している。トレンチ02の控石柱No.15基礎と同じ構造である。この安山岩の新補石材は青みがかった質重い角礫の安山岩であるという特徴を持ち、同時期の数寄屋丸地図石(昭和55年(1980)修理)や西大門手(昭和56年(1981)修理)の修理石垣でも同様の栗石が確認できる。

リートの基礎を検出し、コンクリート基礎はⅡ層（現代の盛土）の中で収まることを確認した。

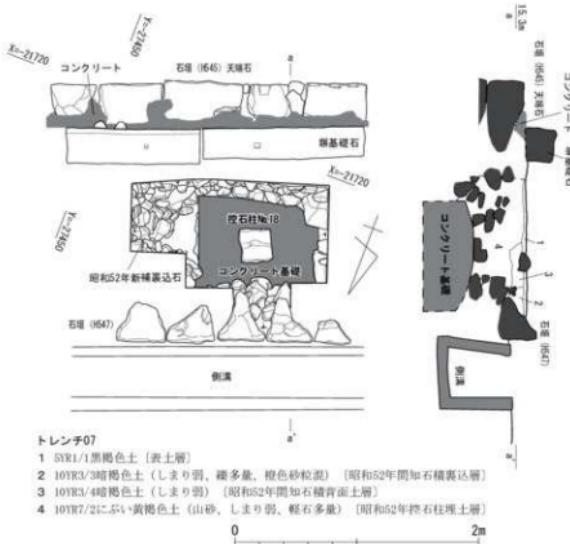
第97図 長堀トレンチ07平・断面図

〔控石柱 No.18〕頭部 A 類のもので、現状で地表面直下と下方枘穴部分中程の 2 箇所で折れたため、交換対象となった。そのうち、下方穴の破損箇所では接合ボルトがあり、過去の破損も確認できた。この石は昭和 52 年の保存修理工事の際に抜き取られ、コンクリート基礎上に据え直されている。前述の控石柱 No.17 に跨る大規模な修理を実施しており、設置坑は調査区を越えて広がっている。コンクリート基礎は地表下 40cm に設置し、控石柱 No.17 と異なり、全面を亀腹状に盛り上げている。基礎は人頭大の安山岩の新補栗石と砂で埋め戻している。

調査の結果、現地表下 0.4 m でコンクリートの基礎を検出し、コンクリート基礎は II 層（現代の盛土）の中へ収まることを確認した。また、石垣（H547）裏込層の観察から、①控石柱の設置・埋設、②扉の解体修理、③間知石の設置という修理の流れが確認できた。
