国分寺市重要有形文化財（建造物）

旧本多家住宅長屋門・倉
保存修理工事報告書

平成 30 年 3 月

国分寺市教育委員会

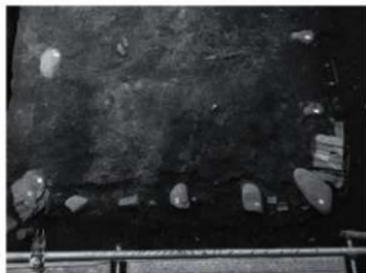
レベル以外では、物置北側(い通り、又る通り)の礎石周辺土土間の表層が削られ、残瓦やセメント瓦の破片が礎石下に敷き固められていた。長屋門の北側が土の堆積した植栽帯であったことを考えると、雨水排水に不具合が生じたことにより、礎石周辺の土間が浸食されたものと考えられる。瓦類は耐水性があるので、浸食された部分を補修する材料として用いられたのであろう。

写真3-1 基礎：礎石廻りの破損、瓦片（い通り）

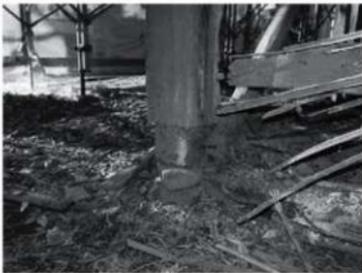
土台は腐朽、蟻害により、ほぼ全ての部材が破損していた。特に建物の北側(い通り：一～五通り及び十二～十五通り)に使われた土台は保存状態が悪く、欠失していた。周辺に残る土台や柱に残る仕口跡などから、欠失した土台の寸法や納まりを想定した。

柱は主に柱脚部と北側の外壁に面する部分に破損が多く見られた。柱脚部の破損は、欠失または取替られた土台と同じ範囲にあり、土台の破損が起因となって柱へ進行していったことがわかる。破損した多くの柱は既に根継などの修理が施されていた。北側の外壁に面する部分の破損は土間、便所など下屋の屋根や物置の出入口にあった庇と取り合う柱に見られた。修理前の外壁は、下見板を二階の床レベルよりも高い位置まで張り上げていたが次項でのべ

写真3-2 軸部：土台、柱脚（へー通り）

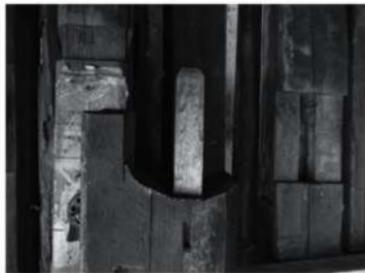
梁・桁の番付は、柱に比べて確認できた部材数は少なく、冠木（ほ一五〜八）と通路正面の梁（へー五〜八）の2本であった。冠木は八通り側の梁天端、通路正面の梁は五・八通りの両端と管柱の位置の梁天端に、柱と共通する墨書が記されていた。

写真3-17 番付「ほ八」(柱：へー九)

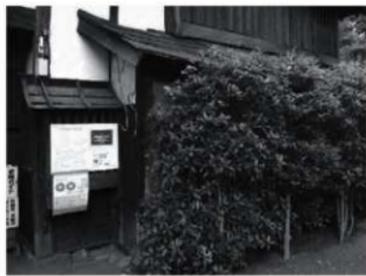
また、南面の緑側は、九通りの壁で出格子に接している。出格子を下から支える「持ち送り」は八通りと九通りの2ヶ所に取付けてあり、表面には彫刻が施されている。土壁を撤去した際、見え隠れになっていた九通りの「持ち送り」の壁に接する面を確認することができた。「持ち送り」が壁に接していた面は、下書きされていたものの、彫刻が施されていない。しかも、日に焼けておらず、屋外に曝された形跡がない。発見された状態から判断すると、最終的には緑側の壁で見え隠れになることを前提に組立てたと考えられる。緑側が出格子と同時につくられた根拠になると考えた。

更に解体を進めていく中で、緑側の土台は全体的に加工が粗く、出隅(へ一五)の仕口も無造作な粗欠きになっていることが判った。長屋門では柱や梁の軸部材から、垂木などの屋根下地材まで、見え掛りになる部分には鉋掛けが施されている。緑側がない場合、土台は見え掛りとなり、全体的な仕上げの調和が取れないことから、緑側のない状態は考えにくい。

写真3-21 緑側と出格子

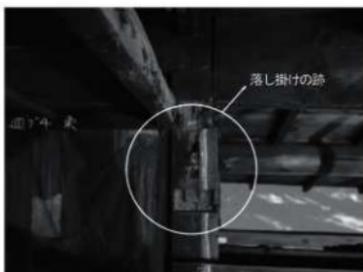
「ろー十三通り」の柱は丸太の床柱仕様の古材で、当初材と思われる。柱脚部は既に欠損しており、床板から上のみを残す状態であった。床柱は風食や改変による影響が大きく、痕跡から当初の詳細な仕様を確認することが難しかったが、東側の柱（ろー十五）には落し掛けや床框の仕口の跡が残っていた。また、外壁側の2本の柱には畳寄せの跡が残っていて、土壁の下地も確認できたことから、ある程度、当初の床の間の仕様を想定できたことから、間取り図と幅は違うものの、創建当初から床の間があったことがわかった。「違棚」については、表記されていた部分では違棚の仕様を示すような痕跡は見られなかった。

写真3-27 「ろー十五通り」柱（床）、落し掛けの仕口跡

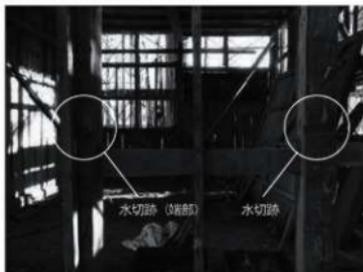
痕跡は下見板の水切りが納まる水平の欠き込みで、土台天端から約950mmの位置に、物置の西面から北面にかけて5ヶ所あり、連続した欠き込みは出入口西側の柱(一三通り)のところで止まっていた。

写真3-34 一階物置(北面)の下見板の水切り跡

修理前、正面 (南側) 以外の下見板は二階の床上高さまで張り上げていたが、痕跡調査の結果、創建当初は腰の高さであったことが判った。創建時の姿で復原した場合、軒の出が小さいために、将来壁が破損する恐れが考えられるため、整備として修理前と同じ高さまで張り上げることとした。また痕跡調査で明らかになった創建時の下見板の高さは、一階西側土間物置の西面と北面の壁に、当初の下見板と同じ高さに木切り板を設置した。

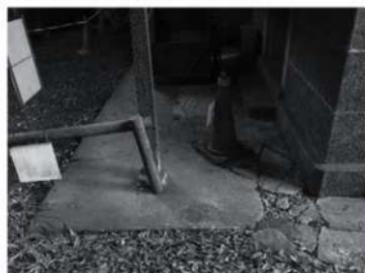
倉外周の犬走りと出入口下屋の土間部分は、周辺地盤より一段高いコンクリート床を設けていた。周りに自生する竹が倉の近くまで伸び、犬走りや土間下まで根が張った影響でコンクリートが破損していた。

写真3-60 出入口土間

下屋部分の土間と犬走りは、竹根の影響で破損していたため、全て撤去し、新設した。また同様の被害が生じないように、犬走りの北面と西面に防竹シート(バンブーバリア)を埋設した。

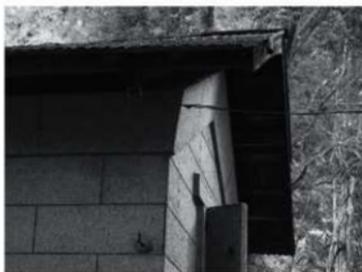
上屋の切妻屋根は土で塗り込めた上に載った置き屋根だが、土面にも亀裂や欠損などがあつた。

写真3-62 置き屋根

屋根葺き材の亜鉛波板鉄板は変形や高食などの破損が著しく、ガルバリウム鋼板の波に葺き替えた。また破損していた下地材及び置き屋根で覆われていた塗り込め土の表面も修理を行った。

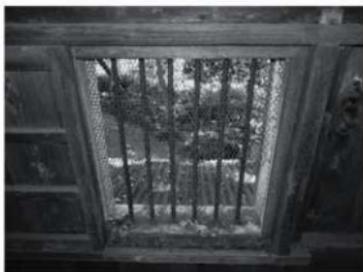
正面の窓は漆喰塗りの観音扉が外側に付き、扉の裏に鉄製の格子と亀甲網を設置する。室内側には漆喰塗板戸がある。扉や板戸の保存状態は良いが、亀甲網が破損していた。

写真 3-66 正面二階の窓（内側）

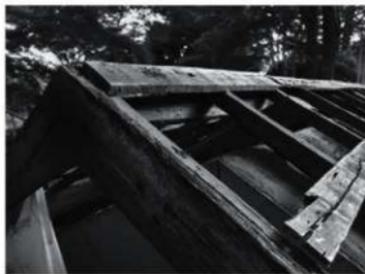
倉の屋根は上屋の切妻屋根と出入口の妻壁に設けた片流れ屋根がある。ともに亜鉛鉄板の波板を葺き材に用いている。外観上、屋根の形状は留めているものの、風食などによる経年変化で変形や破損したところが各所で見られた。波板の継目では隙間が生じ、棟包みや「けらば」の水切り、外壁際の雨押えなどで納まりが悪くなることで漏水していた。葺き材が破損することにより、屋根下地も影響を受けていた。広小舞や破風は洋葺しになる部分なので、かなり破損していたが、垂木や母屋にも一部腐朽している部材がみられた。

写真 3-73 破風板上部

- ・破風板（両側）を新規材へ取替。

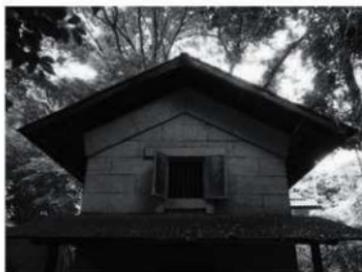
写真4-105 解体前の屋根
