佐久市埋蔵文化財調査報告書 第248集

史跡 たつ おか じょう あと ご 龍岡城跡V

西洋式城郭の石垣修理工事等に伴う発掘調査

2018. 8

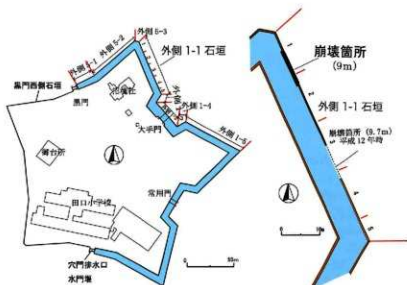
外側1-1-1石垣

石垣修理に伴う新たな解体範囲は南の延長解体部はクラシャーラン（中砕）とコンクリート壁であり、築城時の石垣は存在しないことがあきらかである。解体は重機で行い、発掘調査はしなかった。

北側は天端石A2石の下にビニール袋が出土し、ここまで昭和50年度の石垣修理が行われたと判断し、これより北は天端石の上に非常に締まった叩きによる盛土があり、築城時の石垣と判断した。ただし天端石A0石の裏込石上面より、鉄製の丸釘（No.2）が出土しており、部分的な攪乱はあったとみられる。（工事の丁張により、部分的な攪乱を受けたとみられる。）

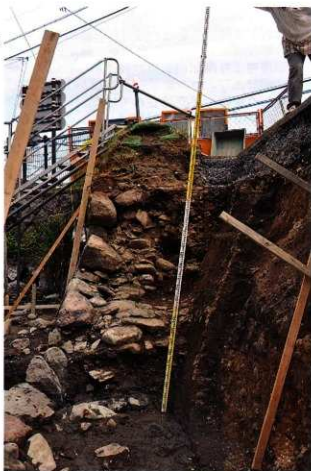
外側1-1-1石垣北端
築城時の築石と裏込

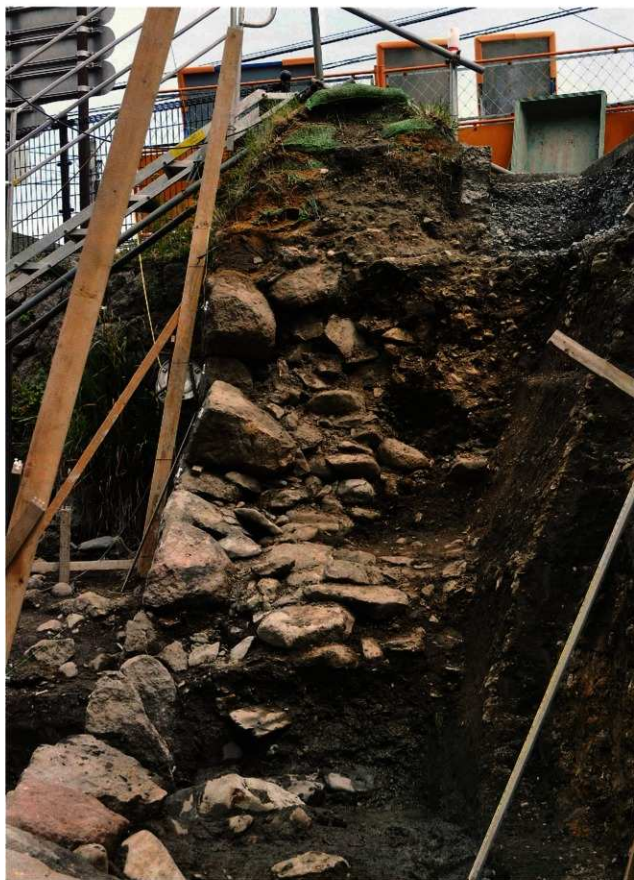
外側 1-1-1 石垣 築城時石垣断面 (南から)

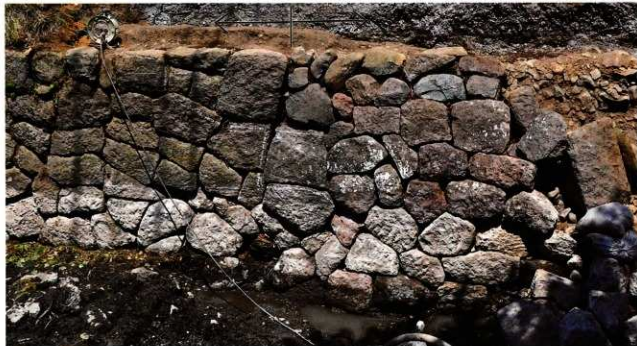
外側1-1-1石垣 築城時石垣と昭和50年度修築石垣（西から）

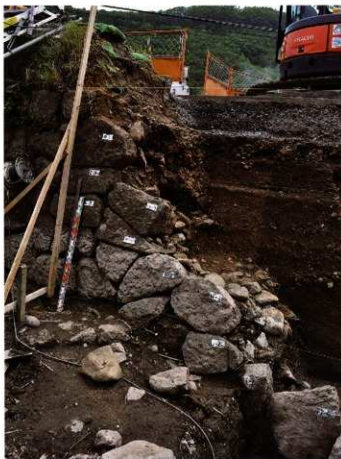
外側1-1-1石垣 今回修理範囲の北端

H-3・H-2築石列と裏込め（天端石から下へ5段目）
上から平面（東から）・側面（西から）・断面（南から）

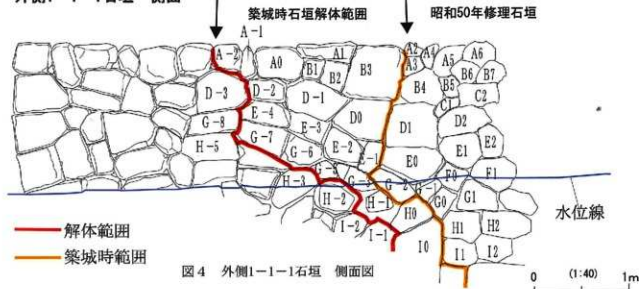
図4 外側1-1-1石垣 側面図

天端石の築城時築石はB1~B3・A1~A-2の7石がある。B1・B2石は天端石ではないが同列として解体している。

昭和50年度修理の天端石列は18mにわたって崩壊した。崩壊部の裏込め中位からはコンクリート製のU字溝やヒューム管が出土し、修理時に混入したとみられる。

崩壊部の南端から南の裏込めはクラッシャーラン（中石）の砕石が入り、南に続いてコンクリートの擁壁とクラッシャーラン（中石）の裏込めがみられる。これは平成時代の裏込めと推測される。

昭和50年度修理時の最下には根太としてコンクリートが打たれていた。

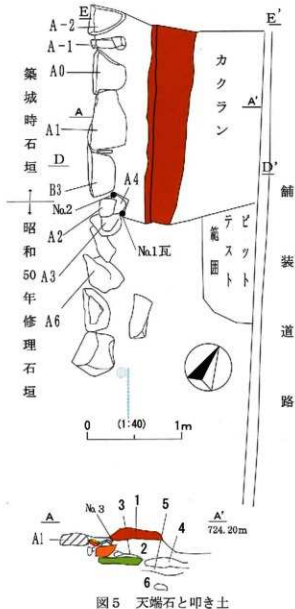
図5 天端石と叩き土

1層の叩き土は天端A-2石の上面で天端石より8cm高く、厚さ12cmを測る。その下に2層の叩き土がみられる。4・5層も同様に締まっており、叩き土とみられる。昭和54年度の土囊設置前の旧状は、天端石の端部から蒲鉾状に土盛りされていたとみられる。

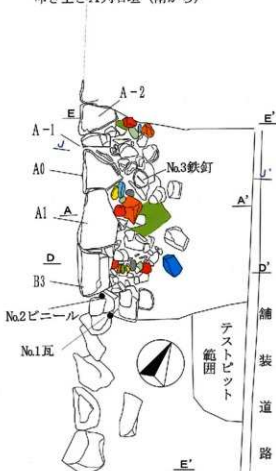
図6 A列石垣(天端石)

天端築石の背後の石尻の周囲に長さ20cm大の木っ端石(割石)を詰め、木っ端石の背後に砂礫層が幅100cm前後あり、叩き締めている。裏込め最背面は8層のぶい灰黄褐色土になっている。天端石裏込めには7層黒褐色粘土層はない。B3石(縦長55×横長60×控え長45cm)は縦長が大きいため最背面の下半では黒褐色粘土層がみられる。

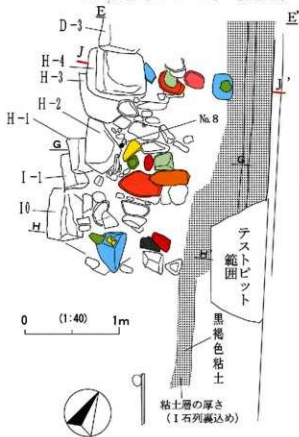
図10 H列・I列石垣

H-1とH0石を解体している。H-1石は風化して劣化していた。裏込めは礫主体層と砂礫層があり、背面は黒褐色粘土層がある。H0 (縦長41×横長37×控え長36cm) の裏込幅は140cmを測る。1点のプラスチック製品が出土する。

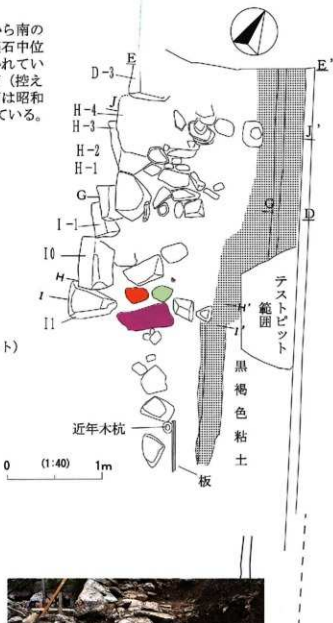
図11 1 列石垣

1 列は当初積直しの予定はなかったが、10石から南の築石の方向を変えて石積みを行うことになり、築石中位まで裏込めを下げた。石尻に大きい川原石が置かれていた。砂礫層の幅は40cm、黒褐色粘土層21cm、10石(控え長は42cm)からの幅は180cmを測る。11石から南は昭和50年修築の石垣で、根太にコンクリートが打たれている。

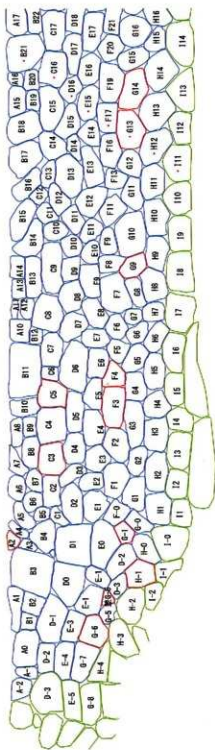
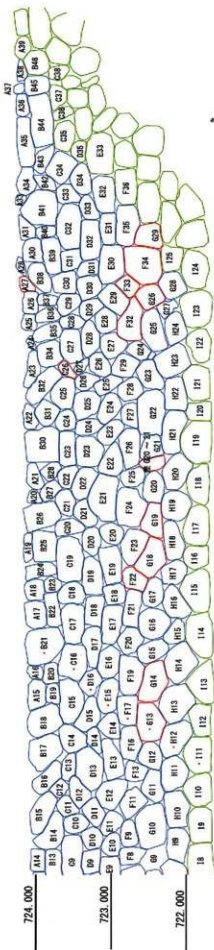
図13 解体修理後の石垣側面図 (1 : 500)

赤は新補石材
青 解体石材

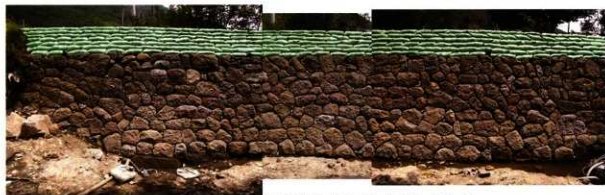
石垣積み完了（合成写真・西から）
