### 第3節 桜御門石垣修理工事の意義

写真図版 2

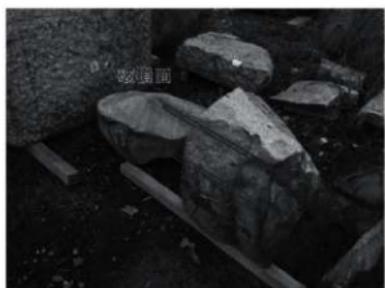
接合イメージ

せん断応力

破断面積  $0.53 \times 0.48 = 0.2544 \text{m}^2$

破断面に生じる応力  $0.25 \times 148.98 = 37.245 \text{kN}$

全ネジボルト(SUS304)16mmの許容せん断荷重  $15.0 \text{kN}$

$37.24 / 15.0 = 2.482667 \rightarrow 3$  本必要

全ネジボルト(SUS304)20mmの許容せん断荷重  $23.4 \text{kN}$

$37.24 / 23.4 = 1.591453 \rightarrow 2$  本必要

せん断応力を考慮した場合、16mmが3本もしくは20mmが2本必要となる。石材の大きさ及び形状、破損状況から削孔数を少なくした方が望ましいと考え、20mmを2本挿入した。なお、ボルトの定着長さは新たなワレやヒビが生じない程度とした。当該石材は、先にエポキシ樹脂系接着剤で接着してから削孔してボルトを挿入した。

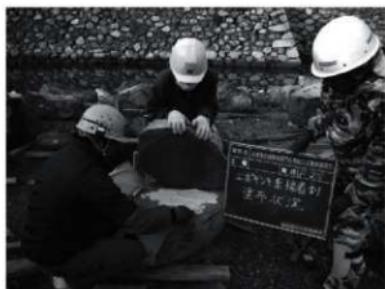
先に接着

接着養生後に削孔(径30mm 2か所)

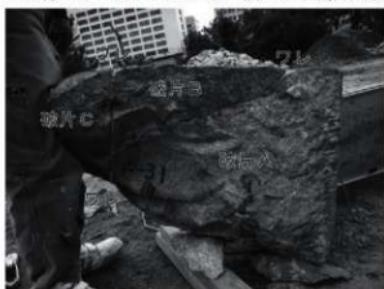
### F31

石材が複数（破片数6つ）に破断していることから、全ネジボルトよりも小口径のダボピン（SUS304）及び接合で使用した鎌を用いて接着した。この石材に関しては、解析結果を踏まえた加工を行っていないことから、積直しや載荷試験において注視することとした。

仮組み状態（上面）

仮組み状態（底面）

- ・2本のダボピンで破片AとBを接着
- ・3本のダボピンで接着したABと破片Cを接着
- ・鎌にて破片AとCを連結

なお、ダボピンの固定は接着剤を使用して、鎌は無収縮モルタルにて固定した。

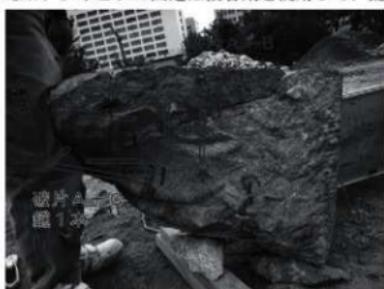
接着イメージ

ダボピン挿入後

完了

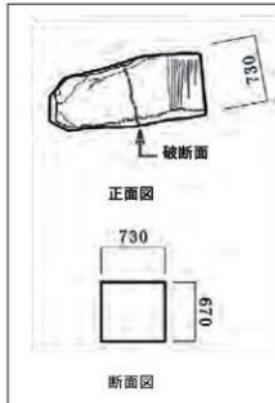
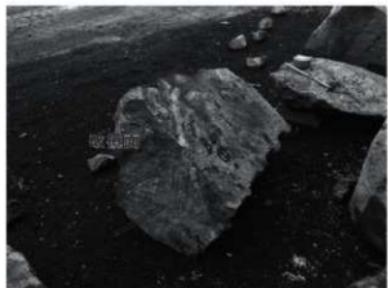
接合イメージ

破断面積             $0.73 \times 0.67 = 0.489 \text{m}^2$   
 破断面に生じる応力     $0.49 \times 89.568 = 43.88832 \text{kN}$   
 全ネジボルト (SUS304) 16mm の許容せん断荷重     $15.0 \text{kN}$   
 $43.89 / 15.0 = 2.926 \rightarrow 3$  本必要  
 全ネジボルト (SUS304) 20mm の許容せん断荷重     $23.4 \text{kN}$   
 $43.89 / 23.4 = 1.875641 \rightarrow 2$  本必要

破断面積             $0.73 \times 0.67 = 0.489 \text{m}^2$   
 破断面に生じる応力  $0.49 \times 54.917 = 26.90933 \text{kN}$   
 全ネジボルト (SUS304) 16mm の許容引張荷重     $21.4 \text{kN}$   
 $26.91 / 21.4 = 1.257477 \rightarrow 2$  本必要  
 全ネジボルト (SUS304) 20mm の許容引張荷重     $33.4 \text{kN}$   
 $26.91 / 33.4 = 0.805689 \rightarrow 1$  本必要

せん断応力を考慮した場合、16mmが3本もしくは20mmが2本必要となる。石材の大きさ及び形状、破損状況から削孔数を少なくした方が望ましいと考え、20mmを2本挿入した。なお、ボルトの定着長さは新たなワレやヒビが生じない程度とした。当該石材は、先に削孔してボルトを挿入してから、エポキシ樹脂系接着剤で接着した。

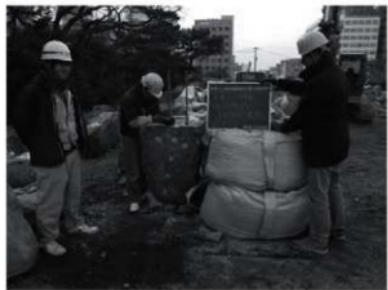
先に削孔して全ネジボルトを挿入

接着

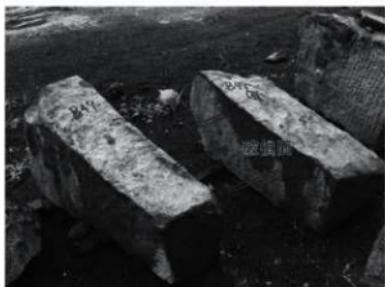
接合イメージ

| | 破断面積 $0.90 \times 0.56 = 0.504 \text{m}^2$<br>破断面に生じる応力 $0.50 \times 89.568 = 44.784 \text{kN}$<br>全ネジボルト (SUS304) 16mm の許容せん断荷重 $15.0 \text{kN}$<br>$44.78 / 15.0 = 2.985333 \rightarrow 3$ 本必要<br>全ネジボルト (SUS304) 20mm の許容せん断荷重 $23.4 \text{kN}$<br>$44.78 / 23.4 = 1.913675 \rightarrow 2$ 本必要 |
| | 破断面積 $0.90 \times 0.56 = 0.504 \text{m}^2$<br>破断面に生じる応力 $0.50 \times 54.917 = 27.4585 \text{kN}$<br>全ネジボルト (SUS304) 16mm の許容引張荷重 $21.4 \text{kN}$<br>$27.45 / 21.4 = 1.28271 \rightarrow 2$ 本必要<br>全ネジボルト (SUS304) 20mm の許容引張荷重 $33.4 \text{kN}$<br>$27.45 / 33.4 = 0.821856 \rightarrow 1$ 本必要 |

せん断応力を考慮した場合、16mmが3本もしくは20mmが2本必要となる。破断面が広いことから、削孔径を小さくして数を増やした方が望ましいと考え、16mmを3本挿入した。なお、ボルトの定着長さは新たなワレやヒビが生じない程度とした。当該石材は、先にエポキシ樹脂系接着剤で接着してから削孔してボルトを挿入した。

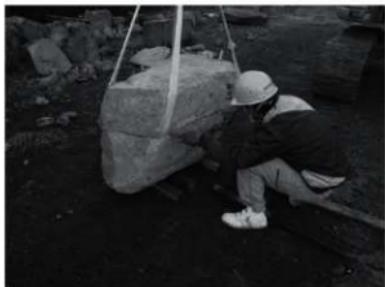
先に接着

削孔して全ネジボルトを定着（余分は切断）

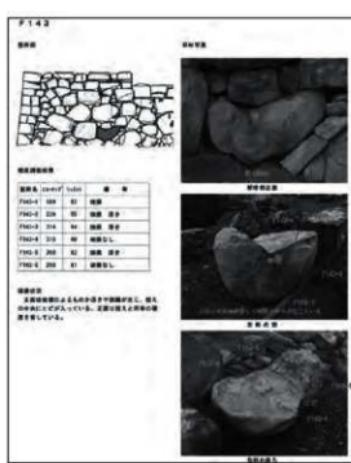
図6- 23 F 143 石材調査カルテ

接合対象石材は、ヒビや浮きが生じているものの、いずれも硬度が高いことから、石材加工により再利用が望まれるものである。ただし、F105や F143は、石垣の中段よりも下に位置することから、石垣の上載荷重だけでも相当なものとなる。そのため石材の状態を踏まえた加工を施す必要がある。別途調査した接合石材の目視による破損調査及び硬度調査結果（石材カルテ）を掲載する。

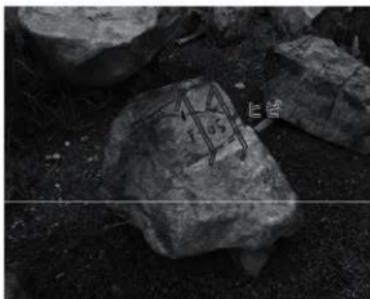
接合イメージ

引張応力

$$\text{破断面積} \quad 0.65 \times 0.50 = 0.325 \text{m}^2$$

$$\text{破断面に生じる応力} \quad 0.33 \times 60 = 19.8 \text{kN}$$

ステンレス棒(SUS304)16mmの許容引張荷重 27.2kN

$$19.8/27.2 = 0.727941 \rightarrow 1 \text{本必要}$$

ステンレス棒(SUS304)20mmの許容引張荷重 42.8kN

$$19.8/42.8 = 0.462616 \rightarrow 1 \text{本必要}$$

推定応力を基に鍔の規模を考えた場合、16mmが1本で足りることになる。しかし、鍔を1本した場合、石材と鍔の間にわずかな隙間が生じるため破断箇所の拘束力が弱く、荷重を受けた時に広がるおそれがあると考えた。そこで、破断箇所の拘束をより確かなものとするため鍔の数を2本とした。

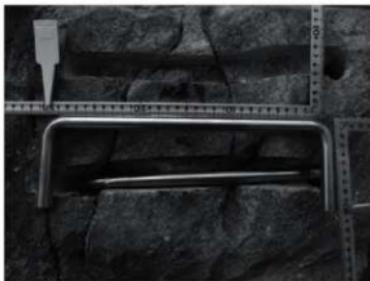
鍔設置 (10×30mm 径16mm)

加工完了

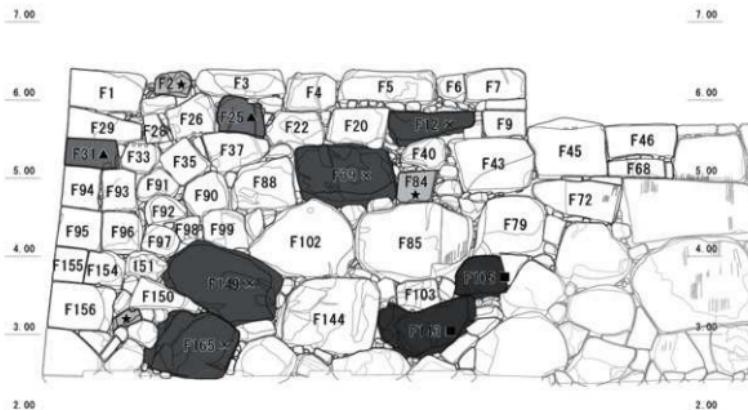
図6-27 F面(3082)解体石材取り扱い区分図 S=1/60

- ・新補石の数は4石で、石材が碎けるなど石材加工を施しても再利用は難しく、面が大きく転 用石での交換がきかない石材を対象とした。
- ・石垣上部の2石を接着して、下部の2石を接合した。
- ・石材加工を施しても再利用は難しい石材の内、それほど大きくない3石については転用石に て補足した。

- ・新補石の数は6石で、石材が複数に破断するなど石材加工を施しても再利用は難しく、面が 大きく転用石での交換がきかない石材を対象とした。
- ・B56は、B59左側の破損箇所を取り込んで、破損する前より大きくした。
- ・石垣上部の1石を接合して、中段の2石を接着した。F31は複数に破断していたが、角石で あることから、石材加工を施して再利用の可能性を探ることとした。
- ・B50は石材中央でワレが生じているが、周辺石材を新補石材に換えることで石材加工せずに そのまま再利用した。

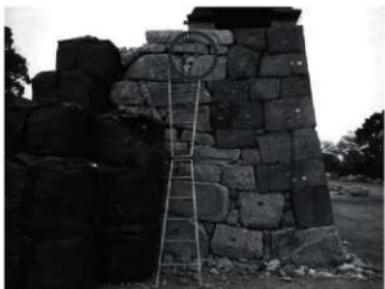
載荷状態での経過観察は、東側石垣が平成28年2月19日から24日までの6日間、先行した西側石垣も平成28年1月13日から18日までの6日間行った。日曜日を除く1日1回の定点観測とともに、ガラス棒については毎日破損が生じていないか確認を行った。1日目に東面石垣の側壁石垣3079(G)面でガラス棒が1本破損したことを受け、さらにガラス棒が破損し危険と判断した場合は現場の判断で石垣正面に大型土のうを設置するとともに荷重の除去を行うこととした。幸いにもその後ガラス棒の破損は確認されなかった。

ガラス棒破損箇所

載荷試験中や載荷除去中と比べて経過観察中の水平及び垂直移動量が多い。特定の部位だけではなく石垣全体で移動している。同時期にガラス棒が破損していることから、測量誤差ではなく実際に動いたものと考えられる。

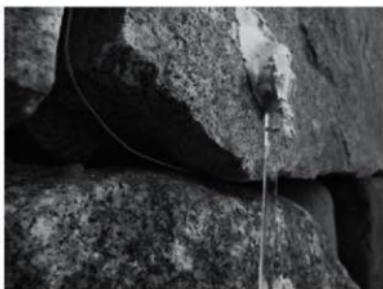
ガラス棒破損状況

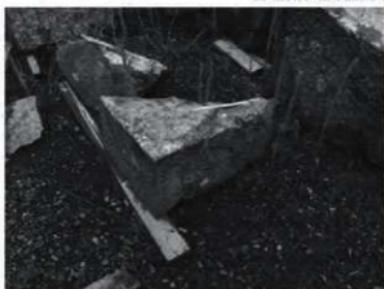
- 接着したF25は、上載荷重が天端石だけであることから当然変化は生じていない。桜御門を建設する際は土台が受けた荷重がさらに加わる。
- 複数に破断したF31は小口径のピンや鍵で1つにしたことから、接着面での強度不足を心配した。しかし、上載荷重を受けても接着面での破断ではなく、とくに異常はみられない。
- 接合したF105及びF143に異常はみられない。

F31正面（接着）

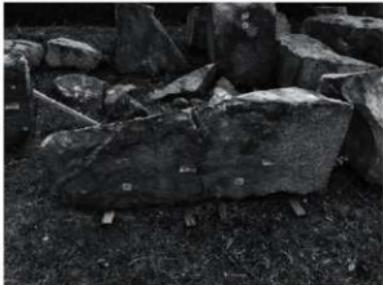
石垣耐久試験終了後のB面加工石材

- 接着したB47及びB49に異常はみられない。
- B24は石材右側のヒビが加工による振動で広がったため、鎌を横に倒して設置したことから、上載荷重による破碎を心配した。しかし、上載荷重を受けても砕けることもなく、とくに異常はみられない。

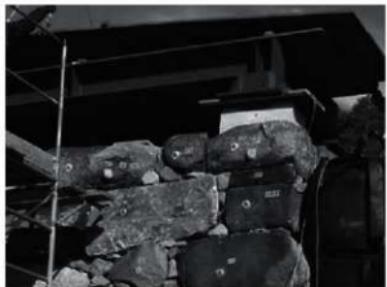
定点観測結果やガラス棒の破損が示すように上載荷重により石垣全体が変形している。この変化にともない東面石垣では敷き鉄板を8枚載せた際に天端から2段目の角石脇に詰めた間詰め石が落下した。

間詰め石落下前

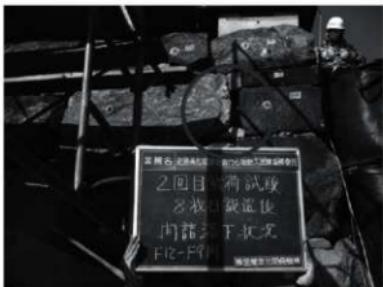
間詰め石落下後

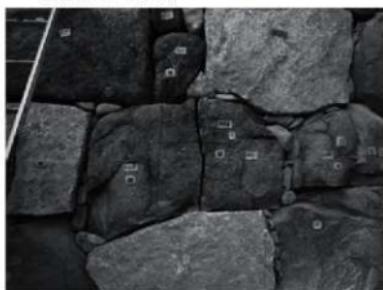
- 破損したまま再利用したB50は、両片ともヒビからワレに進行した。この石材は、解体前に石材中央にて割っていたが、周辺石材を新補石に交換したこと、加工せずにそのまま積直したものである。

B50正面（ワレの前）

B50右片がワレに進行

破損石材の取扱を検討する際図6-28に、北側隅角部は積石の間に小さな石材を挟んでいることに対して、上載荷重で砕けるおそれがあるとして構造上の課題としていた。しかし、耐久試験後に石材の状態を確認したところ、破損は確認されなかつた。石材加工を施した石材にも異常がみられなかつたが、B50はヒビがワレに進行した。周辺に新補石材が集まることから、接着処理を施し再利用を検討する。
