重要文化財披雲閣（旧松平家高松別邸）

蘇鉄の間耐震補強工事報告書

2022年3月

高松市・高松市教育委員会

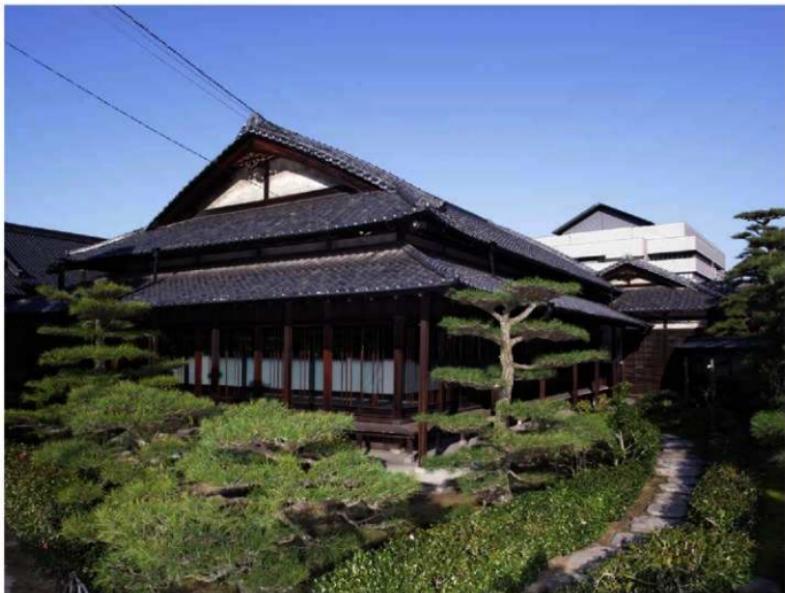
耐震補強前 蘇鉄の間外観（南西から）

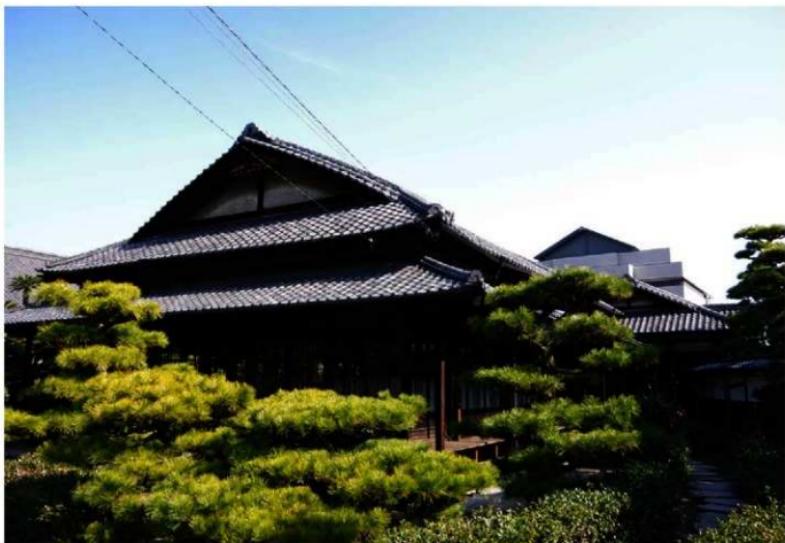
耐震補強後 蘇鉄の間外観（南西から）

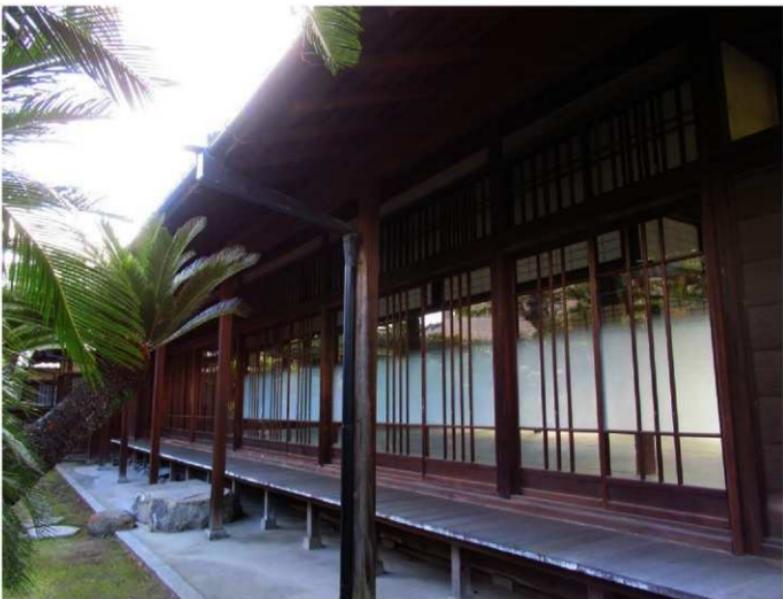
耐震補強前 蘇鉄の間北面外観（北西から）

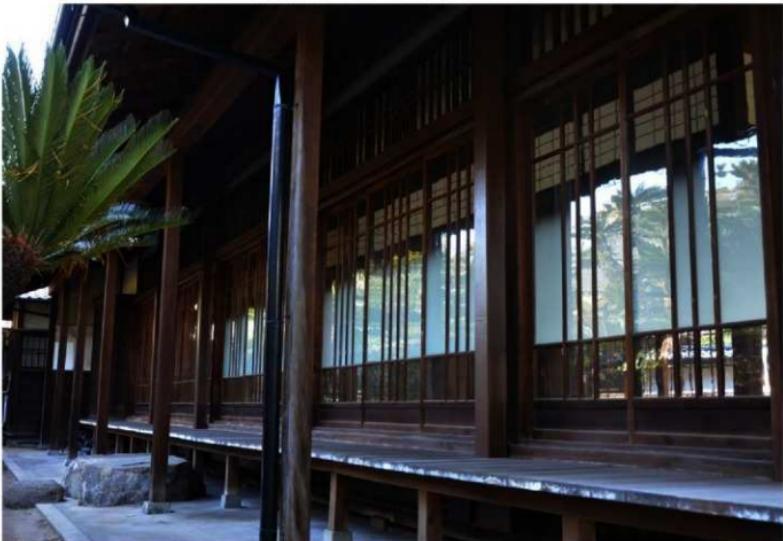
耐震補強後 蘇鉄の間北面外観（北西から）

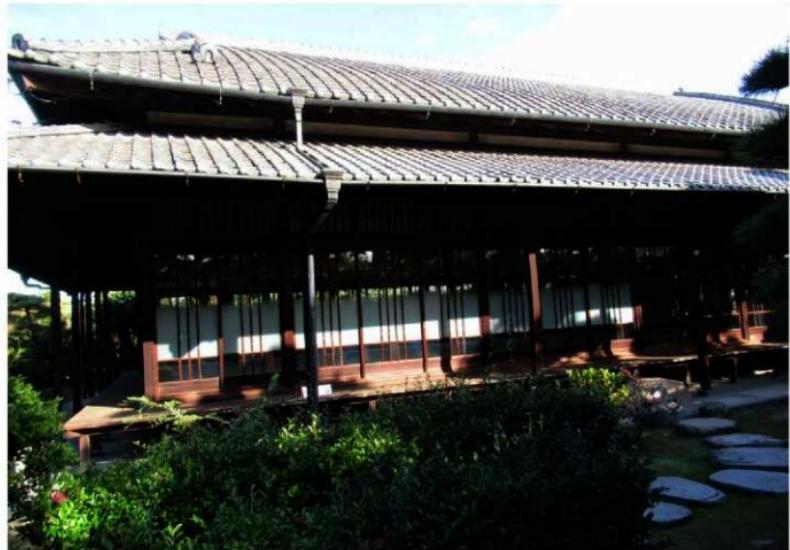
耐震補強前 蘇鉄の間南面外観（南から）

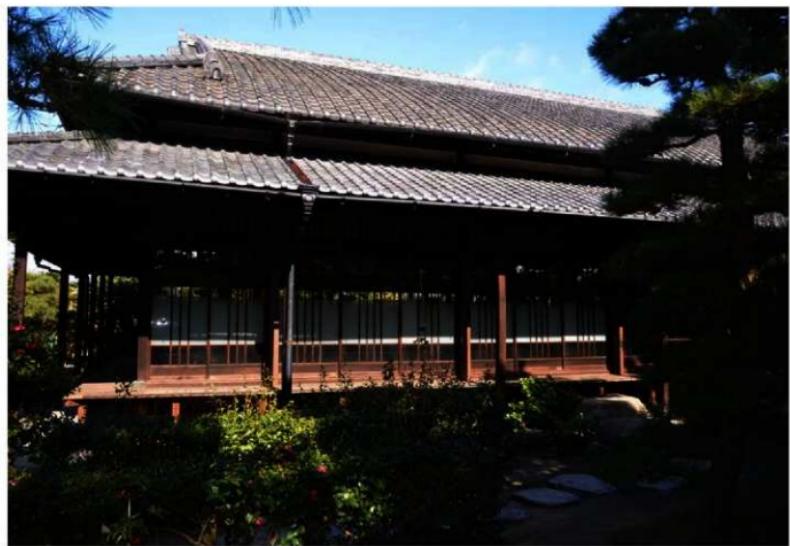
耐震補強後 蘇鉄の間南面外観（南から）

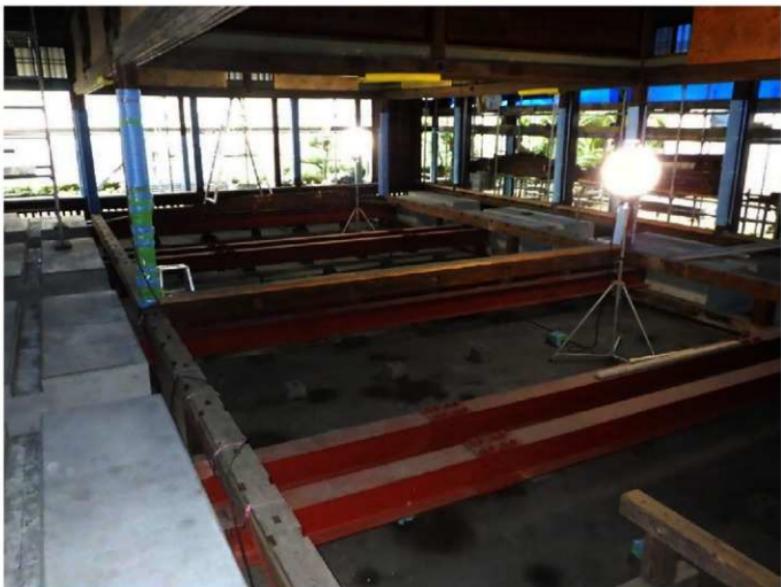
床下の補強状況（南東から）

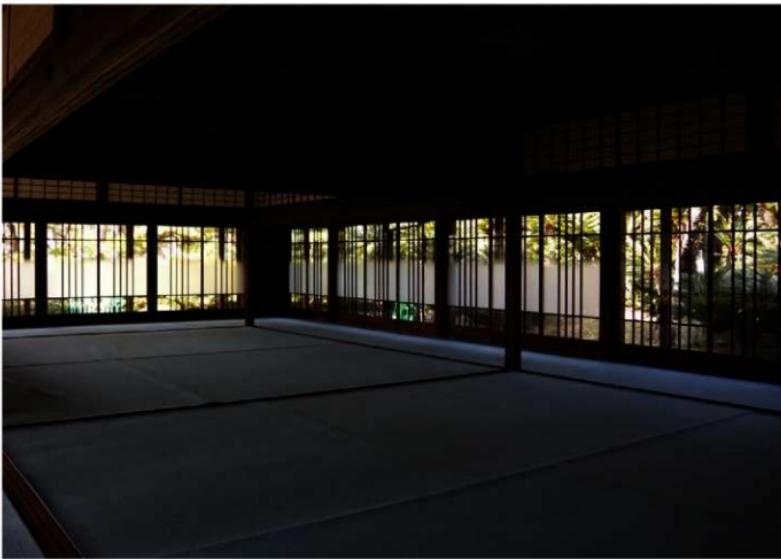
床面復旧後（南東から）

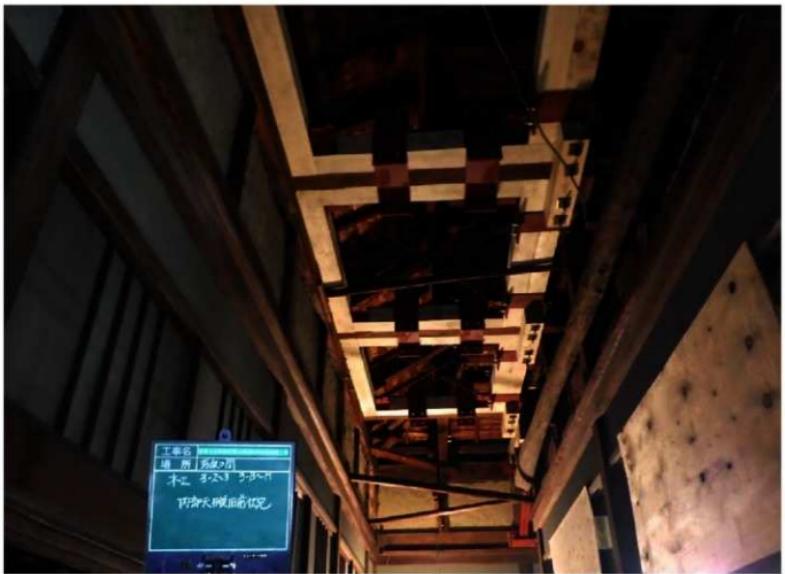
廊下側天井 補強の状況

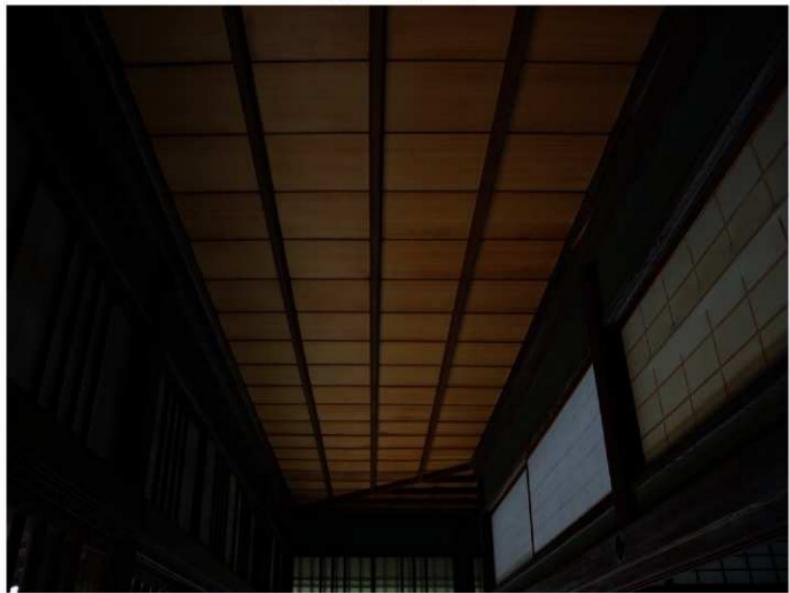
廊下側天井 復旧後状況
