第2節 石垣調査

佐伯城跡に残る石垣の現状を把握し、今後の調査研究と維持管理の基礎資料とすることを目的に調査を実施した。

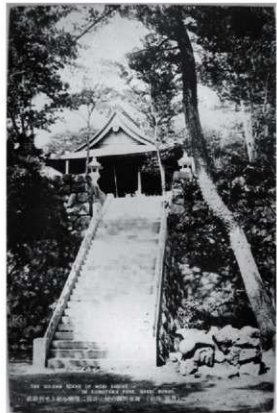
図46 毛利神社前面の石垣(No.101～105)

No.101～107の石垣までは、粗加工石の乱積みを中心に一部が谷積みとなっている。上部は反りを持ち、隅角部は明瞭な角を持たせず平面形がカーブを描く(図45)。明和6年(1769)や安政元年の地震で崩れたことが絵図から判明しているが、その後上記のとおり、昭和に階段が追加された際に、左右の石垣も基部が

ら積み替えられたと考えられる(図46)。

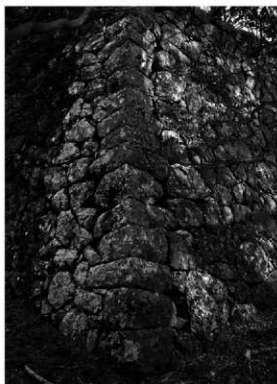
図47 本丸北西隅石垣 (No.116・117)

No.116・117の隅角部は、算木積みのように控えの長短を交互に積み傾向もわずかにはあるが一貫せず、全体としては控えの短い石材が積み

上げられている(図47)。安政2年(1855)の絵図「豊後国佐伯城破損之覚」によって、安政地震による被害と修復が行われたことが判明しており、佐伯城跡調査指導委員会及び北垣聡一郎氏の所見から、この時点での佐伯藩の石垣技術を示すものと位置づけられる。

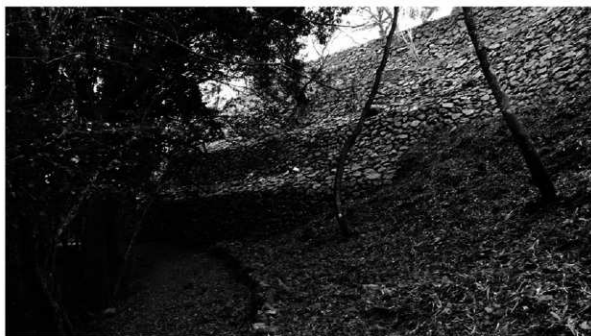
図54 No.234～237検出状況

(図54・図55)。No.234～237左隅はNo.238に擦りつき、平面がカーブを描く形状となり、No.238の左端は岩盤に擦りつく。右側はNo.235～237まではNo.234に合流し、No.234の右端は岩盤に擦りつく。

No.235・236の天端面はいずれも全面が小端^{こは}立てによる石敷きとなり、それぞれ上段の石垣の前面に築かれている。No.237の天端面も、石垣面の天端の観察や、上面をピンホールで下部を確認した感触によると、同様にNo.231まで続く可能性が高い。また各天端面の観察により、上段の石垣の手前、下段の石垣の天端面が重ねられていると考えられる。

このことから、No.231・235～237は、雛壇状に築かれた複数のハバキ石垣(孕みなど)に対する補強のため、石垣を前面から覆うように築いた石垣)であるといえる。各段の高さ・長さ・天端面の奥行は、No.237が3.76m×26.18m×約1.5m、No.236が1.33m×28.21m×約2m、No.235が2.75m×29.71m×約3m、No.231が2.03m×20.95m×約1.5mと想定される。全体では高さ約13m、長さ約30mを測る大規模なものである。

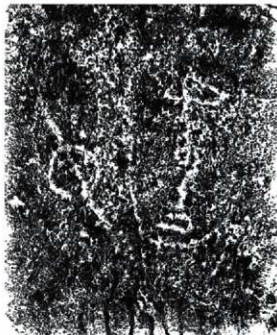
図59 No.302左下隅の刻印

る。No.301はコンクリート橋の影響か、孕みと石材の抜けや割れが多い。No.302・303にはNo.110と同様の矢穴が観察できる。またNo.302の左下隅には「〇に\」のような記号(図59)と、判読不能の文字状の刻印がある。

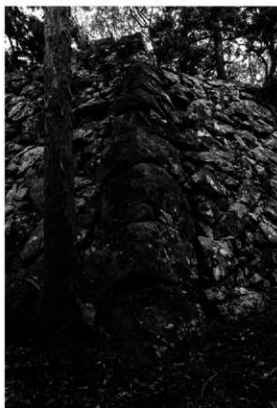
図62 No.323・324の隅角部

No.323 ～ 325 は二の丸の二重櫓下の石垣である。No.323 の左上天端部は平面形が曲輪の内側に向かって一段後退し、塩化ビニール製のパイプが挟まれていることから現代の積み替えである。上面には現代に設置された国木田独歩碑があり、これと関連する可能性がある。しかし No.323・324 の隅角部の下部は、反りを持たない瘦せ隅で、さらに最下部の3石は左右の長さに大きな違いはなく、算木積みともなっていない (図 62)。また稜線部の角を作り出すように加工が加えられた痕跡があり、石材を据えたのちに稜線を意識して調整したものと考えられる。上記の点は佐伯城跡調査指導委員会及び北垣聰一郎氏からの指摘があり、佐伯城跡では最も古期の石垣で、技術的には文禄期のものと位置付けられた。No.324 の石垣面は輪取り

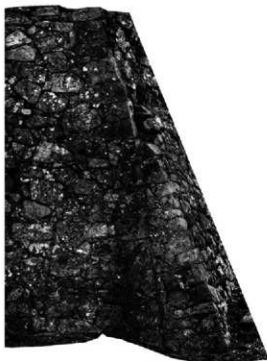
図64 No.325の右隅角部の角度

No.324の左側下部はハバキ石垣である(図63)。比較的小形の石材を用い、石垣の前面を覆って押さえている。石材にはハツリヤノミ痕が見られる。No.325から見ると、本来の石垣とハバキ石垣の境界は明瞭である。ハバキ石垣で押さえられている本来の隅角部はかなり急勾配、その上部の積み替えられた部分は、勾配が緩くなる。この上部の勾配とハバキ石垣の勾配は、同一角度となるようである(図64)。このことから、石垣上部の積み替えとハバキ石垣は同時期に施工された可能性がある。

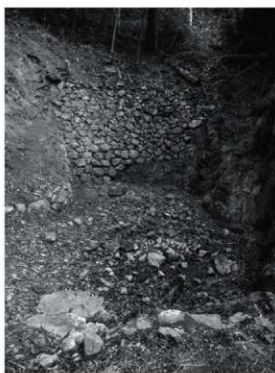
図80 雄池背面の石垣 (No.701～704)

No.701～708は雄池の石垣である。No.701・702は雄池の背面の石垣で、シノギ入隅で繋がりが、No.701の右側は岩盤に擦りつける。背後からの土留めとしたものであろう。岩盤の直上に根石が据えられており、池が岩盤を切削して造作されたことがわかる。石垣は山頂部の石垣に比して小型の野面石で構成され、天端部では石材の突出が多い。No.703はNo.702から直行する石垣で、No.704とともに雄池の側壁にあた

る（図80）。No.703・704の隅角部は平面がカーブを描く。No.704は現状では下部の50cm程度しか観察できないが、本来はNo.703と同様に2m程度の高さを持っていた可能性がある。
