佐 伯 城 跡
總 合 調 查 報 告 書
資 料 編

佐伯市教育委員会

佐伯城跡石垣調査票

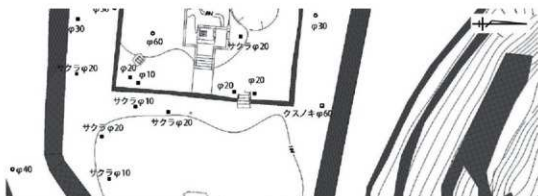
石垣番号	001		地区	天守台		位置図

有 <input checked="" type="radio"/> 無		有 <input checked="" type="radio"/> 無		硬砂岩		
現況	劣化の状態									
		歪み	ずれ	割れ	抜け	孕み	崩れ	沈下	樹木	その他
	天部			○					○	
	中部			○	○					
基底部			○							
上部構造物 (絵図等年代)		毛利神社(昭和8年)								
特記事項										
石垣に影響を与える要素 ・石材のワレあり。 ・石垣上面に樹木あり。										
調査年月日	2016/12/15				調査者	株式会社 とつぺん

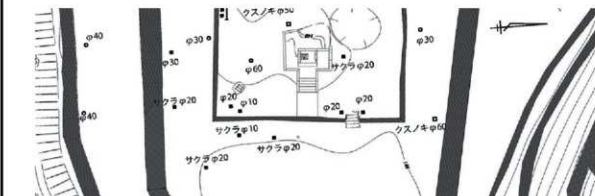
石垣番号	002		地区	天守台		位置図				
長さ	天部	11.76		m						
	基底部	11.96		m						
高さ	左	1.58		m						
	中央	1.34		m						
	右	1.37		m						
勾配	左	79		°						
	中央	76.5		°						
	右	81.9		°						
立面積	16.8									
隅角部	平面形状		反り	石材加工		石積の特徴		その他		
	左	鑄出角	有	野面石	粗加工石					
		入角	無	精加工石						
	右	鑄出角	有	野面石	粗加工石					
入角		無	精加工石							
加工痕跡 ハツリ ノミ痕 スダレ 刻印 転用石 建物跡 その他				矢穴		海岸石		石材種類		
				有		有		硬砂岩		
築石部	輪取り		反り	石材加工		石積の特徴		その他		
	有	有	野面石	粗加工石	乱積み 布積み					
		無	無	精加工石		谷積み				
	加工痕跡 ハツリ ノミ痕 スダレ 刻印 転用石 建物跡 その他				矢穴		海岸石		石材種類	
				有		有		硬砂岩		
現況	劣化の状態									
		歪み	ずれ	割れ	抜け	孕み	崩れ	沈下	樹木	その他
	天部			○					○	
	中部			○	○					
基底部			○							
上部構造物 (絵図等年代)		毛利神社(昭和8年)								
特記事項										
石垣に影響を与える要素 ・中央部目地から背面土流出。 ・石材のワレあり。										
調査年月日	2016/12/15				調査者	株式会社 とつぺん

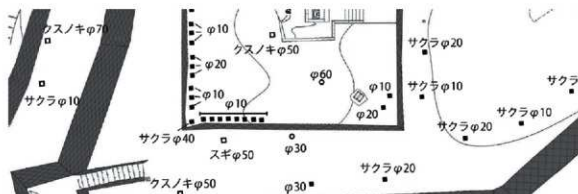
石垣番号	003		地区	天守台		位置図									
長さ	天部	15		m											
	基底部	15.6		m											
高さ	左	1.58		m											
	中央	1.24		m											
	右	1.56		m											
勾配	左	85.6		°											
	中央	78.5		°											
	右	82.1		°											
立面積	20.8										㎡				
隅角部	平面形状		反り	石材加工							石積の特徴		その他		
	左	鑄出角	出角	有	無	野面石	粗加工石								
		入角	鑄入角								精加工石				
	右	鑄出角	出角	有	無	野面石	粗加工石								
入角		鑄入角	精加工石												
加工痕跡 ハツリ ノミ痕 スダレ 刻印 転用石 建物跡 その他				矢穴		海岸石		石材種類							
				有		有		硬砂岩							
築石部	輪取り		反り	石材加工		石積の特徴		その他							
	有	無	有	無	野面石	粗加工石	乱積み	布積み							
											精加工石	谷積み			
	加工痕跡 ハツリ ノミ痕 スダレ 刻印 転用石 建物跡 その他				矢穴		海岸石				石材種類				
				有		有		硬砂岩							
現況	劣化の状態														
		歪み	ずれ	割れ	抜け	孕み	崩れ	沈下	樹木	その他					
	天部				○				○						
	中部			○		○									
基底部		○	○		○			○							
上部構造物 (絵図等年代)		毛利神社(昭和8年)													
特記事項															
石垣に影響を与える要素 ・左側隅角部ハラム、突出石材あり。上面の樹木の影響か？ ・石垣前面と上面に樹木あり。															
調査年月日	2016/12/15				調査者	株式会社 とっぺん

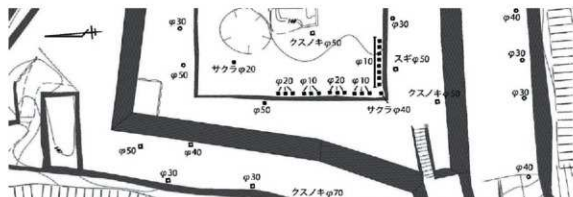
有 <input checked="" type="radio"/> 無		有 <input checked="" type="radio"/> 無		硬砂岩		
現況	劣化の状態									
		歪み	ずれ	割れ	抜け	孕み	崩れ	沈下	樹木	その他
	天部			<input type="radio"/>	<input type="radio"/>				<input type="radio"/>	
	中部			<input type="radio"/>	<input type="radio"/>	<input type="radio"/>				
基底部			<input type="radio"/>	<input type="radio"/>	<input type="radio"/>			<input type="radio"/>		
上部構造物 (絵図等年代)		毛利神社(昭和8年)								
特記事項										
石垣に影響を与える要素 ・間詰石のヌケ多い。 ・中央部と右側でハラミあり。石垣上面の樹木の影響か？ ・中央部、石垣前面に樹木が密着。										
調査年月日	2016/12/15			調査者	株式会社 とつべん

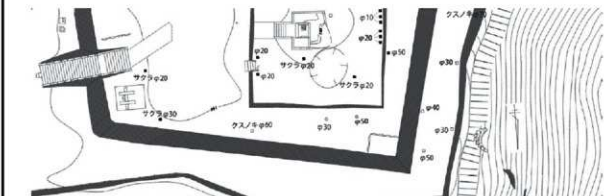
石垣番号	005		地区	天守台		位置図				
長さ	天部	14.9		m						
	基底部	15.3		m						
高さ	左	1.52		m						
	中央	1.12		m						
	右	1		m						
勾配	左	75		°						
	中央	83		°						
	右	75.0		°						
立面積	17.8									㎡
隅角部	平面形状		反り	石材加工		石積の特徴		その他		
	左	鑄出角	有	野面石	粗加工石					
		入角	無	精加工石						
	右	鑄出角	有	野面石	粗加工石					
入角		無	精加工石							
加工痕跡 ハツリ ノミ痕 スダレ 刻印 転用石 建物跡 その他				矢穴		海岸石		石材種類		
				有		有		硬砂岩		
築石部	輪取り		反り	石材加工		石積の特徴		その他		
	有	有	野面石	粗加工石		乱積み 布積み				
		無	無	精加工石		谷積み				
	加工痕跡 ハツリ ノミ痕 スダレ 刻印 転用石 建物跡 その他				矢穴		海岸石		石材種類	
				有		有		硬砂岩		
現況	劣化の状態									
		歪み	ずれ	割れ	抜け	孕み	崩れ	沈下	樹木	その他
	天部		○		○	○				
	中部				○					
基底部		○	○	○	○			○		
上部構造物 (絵図等年代)		毛利神社(昭和8年)								
特記事項 ・左側上部、平成17年修復箇所あり										
石垣に影響を与える要素 ・中央上部にハラムあり。 ・右側、石垣前面に樹木あり。										
調査年月日	2016/12/15			調査者	株式会社 とつべん

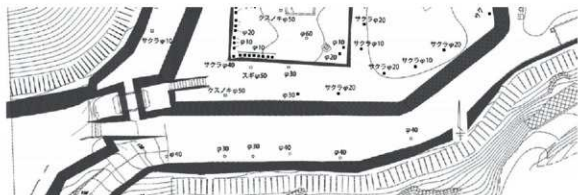
特記事項 ・明和6年(崩れ)か 規模(高さ二間・幅二間) ・右隅角部周辺のみ反りがあり。石材も粗加工石を用いた谷積みを用いる。																
石垣に影響を与える要素 ・中央部ハラミあり。 ・石材のヌケ、ワレ多い。 ・中央部、突出石材あり。上面の樹木の影響か？																
調査年月日	2016/12/16			調査者	株式会社 とつべん

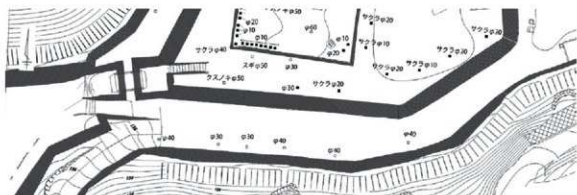
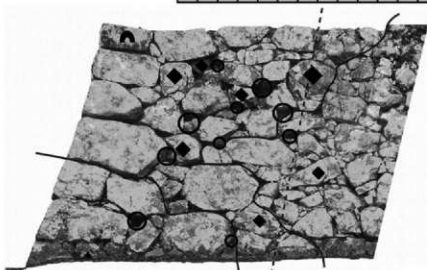
加工痕跡 ハツリ ノミ痕 スダレ 刻印 転用石 建物跡 その他				矢穴		海岸石		石材種類				
				有 <input checked="" type="radio"/> 無		有 <input checked="" type="radio"/> 無		硬砂岩					
現況	劣化の状態												
		歪み	ずれ	割れ	抜け	孕み	崩れ	沈下	樹木	その他			
	天部									○			
	中部			○	○								
基底部			○	○									
上部構造物 (絵図等年代)		廊下橋(宝永6年・元文3年・延享2年・安政2年・明治初期)											
特記事項 ・右側破線ラインが石垣108と109の入隅部。 ・左隅角部、目地を境に稜線角度異なる。													
石垣に影響を与える要素 ・左側上部、突出石材あり。 ・石材のヌケ、ワレ多い。 ・上部にコンクリート橋あり。													
調査年月日	2016/12/16			調査者	株式会社 とつべん

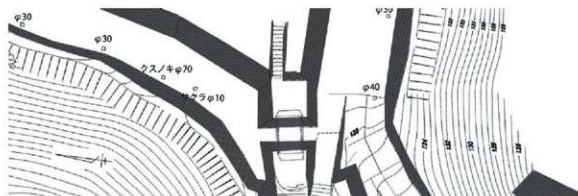
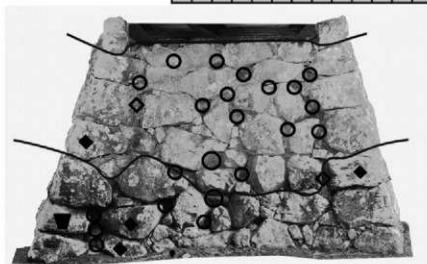
石垣番号	110		地区	本丸		位置図

精加工石		谷積み				
	加工痕跡 ハツリ ノミ痕 スダレ 刻印 転用石 建物跡 その他				矢穴		海岸石		石材種類	
				有 <input checked="" type="radio"/> 無		有 <input checked="" type="radio"/> 無		硬砂岩		
現況	劣化の状態									
		歪み	ずれ	割れ	抜け	孕み	崩れ	沈下	樹木	その他
	天部				○					○
	中部			○	○					
基底部			○	○						
上部構造物 (絵図等年代)		廊下橋(宝永6年・元文3年・延享2年・明和7年・安政2年・明治初期)								
特記事項 ・左右の隅角部、目地を境に稜線角度異なる。										
石垣に影響を与える要素 ・間詰石のヌケ多い。 ・石材のワレあり。 ・上部にコンクリート橋あり。										
調査年月日	2017/1/24				調査者	株式会社 とつべん

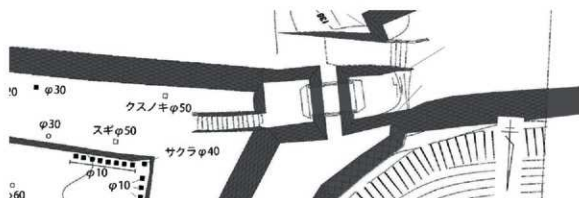
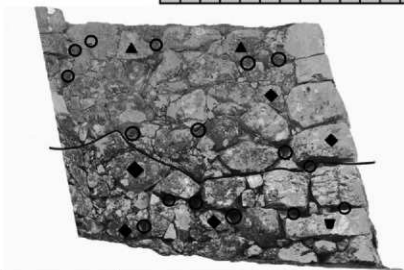
精加工石		谷積み				
	加工痕跡 ハツリ ノミ痕 スダレ 刻印 転用石 建物跡 その他				矢穴		海岸石		石材種類	
				有 <input type="radio"/> 無 <input checked="" type="radio"/>		有 <input type="radio"/> 無 <input checked="" type="radio"/>		硬砂岩		
現況	劣化の状態									
		歪み	ずれ	割れ	抜け	孕み	崩れ	沈下	樹木	その他
	天部		○		○					○
	中部			○	○					
基底部			○	○						
上部構造物 (絵図等年代)		廊下橋(宝永6年・元文3年・延享2年・明和7年・安政2年・明治初期)								
特記事項 ・右隅角部、目地を境に稜線角度異なる。										
石垣に影響を与える要素 ・石材のワレ、ヌケあり。 ・上部にコンクリート橋あり。										
調査年月日	2017/1/24			調査者	株式会社 とつべん

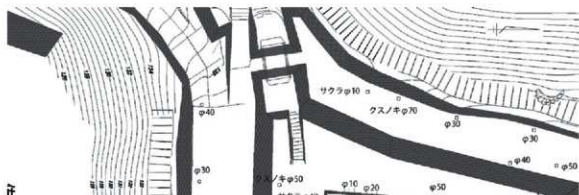
歪み	ずれ	割れ	抜け	孕み	崩れ	沈下	樹木	その他								
	天部			○														
	中部			○	○													
基底部			○	○														
上部構造物 (絵図等年代)		塙(宝永6年・延享2年・明和7年・安政2年・明治初期) 平櫓(元文3年)																
特記事項																		
<ul style="list-style-type: none"> ・ほぼ石材にノミ痕あり。 ・縦目地の左右で平面角度が異なる。また、右隅角部下段に控えが長い石材あり。積み替えか？ 																		
石垣に影響を与える要素																		
<ul style="list-style-type: none"> ・左隅角部の角石にワレあり。 ・間詰石のヌケ多い。 																		
調査年月日	2017/1/25			調査者	株式会社 とつべん

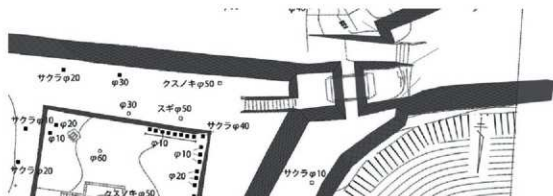
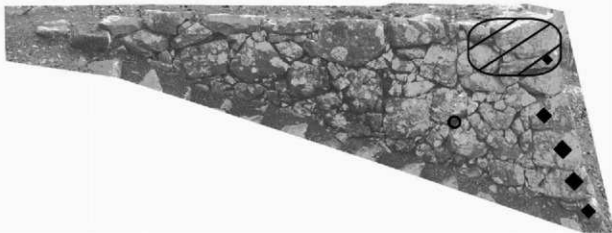
石垣番号	113	地区	本丸	位置図						
長さ	天部	4.87	m							
	基底部	5.66	m							
高さ	左	.13	m							
	中央	1.21	m							
	右	2.02	m							
勾配	左	61.1	°							
	中央	80.5	°							
	右	85	°							
立面積	5.9									m ²
隅角部	平面形状		反り	石材加工		石積の特徴		その他		
	左	鑄出角	出角	有 無	野面石 粗加工石 精加工石					
		入角	鑄入角							
	右	鑄出角	出角	有 無	野面石 粗加工石 精加工石					
入角		鑄入角								
加工痕跡 ハツリ ノミ痕 スダレ 刻印 転用石 建物跡 その他				矢穴		海岸石		石材種類		
				有 無		有 無		硬砂岩		
築石部	輪取り		反り	石材加工		石積の特徴		その他		
	有 無	有 無	有 無	野面石 粗加工石 精加工石	乱積み 布積み 谷積み					
	加工痕跡 ハツリ ノミ痕 スダレ 刻印 転用石 建物跡 その他				矢穴		海岸石		石材種類	
				有 無		有 無		硬砂岩		
現況	劣化の状態									
		歪み	ずれ	割れ	抜け	孕み	崩れ	沈下	樹木	その他
	天部			○		○				
	中部			○	○					○
基底部			○							
上部構造物 (絵図等年代)		塙(宝永6年・延享2年・明和7年・安政2年・明治初期) 平櫓(元文3年)								
特記事項										
石垣に影響を与える要素 ・右隅角部の角石にワレあり。 ・右隅角部の上部ハラミあり。										
調査年月日	2017/1/25			調査者	株式会社 とつぺん

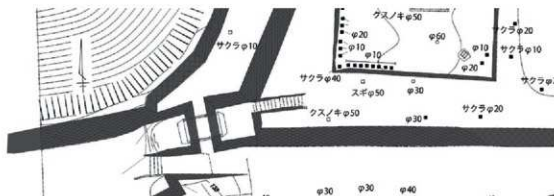
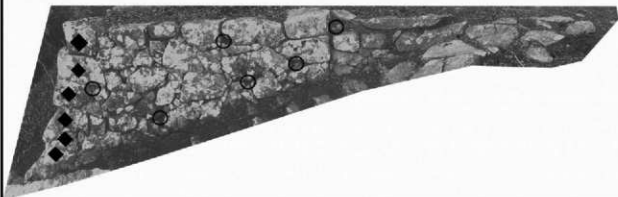
有 <input checked="" type="radio"/> 無		有 <input checked="" type="radio"/> 無		硬砂岩		
現況	劣化の状態									
		歪み	ずれ	割れ	抜け	孕み	崩れ	沈下	樹木	その他
	天部			○						
	中部			○	○					
基底部			○	○						
上部構造物 (絵図等年代)		塙(宝永6年・延享2年・明和7年・安政2年・明治初期) 平櫓(元文3年)								
特記事項										
石垣に影響を与える要素 ・左隅角部の角石にワレあり。 ・間詰石のヌケあり。										
調査年月日	2017/1/25				調査者	株式会社 とつべん

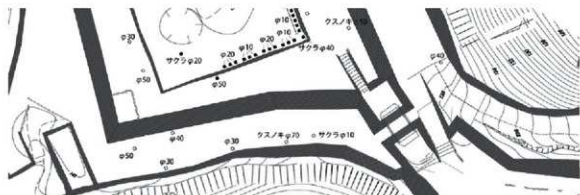
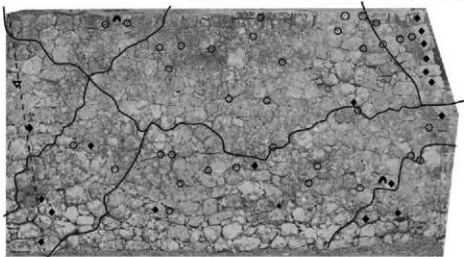
加工痕跡				矢穴		海岸石			石材種類	
ハツリ ノミ痕 スダレ 刻印				有 <input type="checkbox"/> 無 <input checked="" type="checkbox"/>		有 <input checked="" type="checkbox"/> 無 <input type="checkbox"/>				硬砂岩	
転用石 建物跡 その他											
現況	劣化の状態										
		歪み	ずれ	割れ	抜け	孕み	崩れ	沈下	樹木	その他	
	天部			○	○						
	中部			○	○						
基底部			○	○							
上部構造物 (絵図等年代)		塙(宝永6年・享保19年・元文3年・延享2年・明和7年・安政2年・明治初期)									
特記事項											
<ul style="list-style-type: none"> ・右側隅角部、下から一段目のみ角度異なる。 ・左側破線ラインが石垣115と116の入隅部。左側(石垣116)は反りあり、右側(石垣115)は反りなし。 											
石垣に影響を与える要素											
<ul style="list-style-type: none"> ・右隅角部の角石にワレあり。 ・間詰石のヌケ多い。 											
調査年月日	2017/1/26				調査者	株式会社 とつぺん

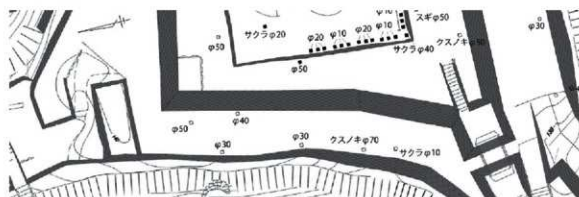
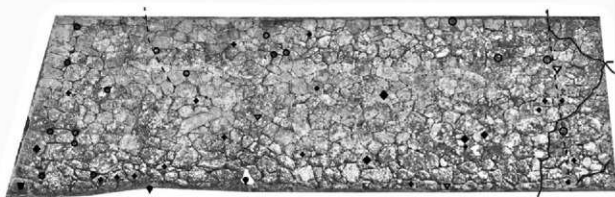
精加工石	<input checked="" type="checkbox"/> 谷積み					
	加工痕跡 ハツリ <input checked="" type="checkbox"/> ノミ痕 スダレ 刻印 転用石 建物跡 その他				矢穴		海岸石		石材種類	
				有 <input checked="" type="checkbox"/> 無		有 <input checked="" type="checkbox"/> 無		硬砂岩		
現況	劣化の状態									
		歪み	ずれ	割れ	抜け	孕み	崩れ	沈下	樹木	その他
	天部				○					
	中部			○	○					
基底部			○	○					○	
上部構造物 (絵図等年代)		塙(宝永6年・享保19年・元文3年・延享2年・明和7年・安政2年・明治初期) 平槽(明治初期)								
特記事項										
<ul style="list-style-type: none"> ・左側破線ラインが石垣115と116の入隅部。左側(石垣116)は反りあり、右側(石垣115)は反りなし。 ・安政元年(孕み) 規模(高さ三間・幅九間程) 										
石垣に影響を与える要素										
<ul style="list-style-type: none"> ・石材のヌケ、ワレあり。 ・左側、石垣前面に樹木あり。 										
調査年月日	2017/1/26				調査者	株式会社 とつべん

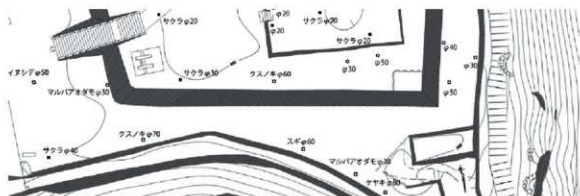
石垣番号	117		地区	本丸		位置図									
長さ	天部	32.7		m											
	基底部	35.63		m											
高さ	左	5.38		m											
	中央	5.21		m											
	右	5.27		m											
勾配	左	71.8		°											
	中央	73.1		°											
	右	73		°											
立面積	188.1										m ²				
隅角部	平面形状		反り	石材加工							石積の特徴		その他		
	左	鑄出角	出角	有	無	野面石	粗加工石	平面形状カーブ							
		入角	鑄入角			精加工石									
	右	鑄出角	出角	有	無	野面石	粗加工石								
入角		鑄入角	精加工石												
加工痕跡					矢穴		海岸石		石材種類						
ハツリ ノミ痕 スダレ 刻印					有 無		有 無		硬砂岩						
転用石 建物跡 その他															
築石部	輪取り		反り	石材加工		石積の特徴		その他							
	有	無	有	無	野面石	粗加工石	乱積み	布積み							
					精加工石	谷積み									
	加工痕跡					矢穴		海岸石		石材種類					
ハツリ ノミ痕 スダレ 刻印					有 無		有 無		硬砂岩						
転用石 建物跡 その他															
現況	劣化の状態														
		歪み	ずれ	割れ	抜け	孕み	崩れ	沈下	樹木	その他					
	天部		○	○			○		○						
	中部			○	○	○									
基底部								○							
上部構造物 (絵図等年代)		塀(宝永6年・享保19年・元文3年・延享2年・明和7年・安政2年・明治初期) 平槽(明治初期)													
特記事項															
・安政元年(崩れ) 規模(高さ一間半) ・安政元年(崩れ) 規模(高さ七間・幅五間半) ・左右隅角部、基底部まで積み換えか?

石垣に影響を与える要素															
・中央部上部に突出石垣、ハラミあり。上面の樹木の影響か? ・石材のワレ、ヌケあり。															
調査年月日	2018/1/23				調査者	株式会社 とつぺん

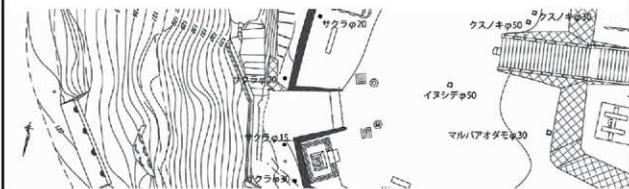
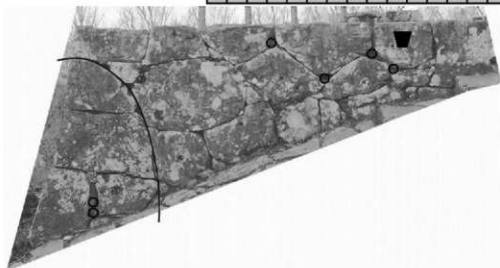
石垣番号	203		地区	本丸外曲輪		位置図				
長さ	天部	3.48		m						
	基底部	4.17		m						
高さ	左	1.77		m						
	中央	1.22		m						
	右	0.57		m						
勾配	左	80.6		°						
	中央	83.4		°						
	右	93.2		°						
立面積	4.6					㎡				
隅角部	平面形状		反り	石材加工		石積の特徴		その他		
	左	鑄出角	出角	有	無	野面石		粗加工石		
		入角	鑄入角			精加工石				
	右	鑄出角	出角	有	無	野面石		粗加工石		
入角		鑄入角	精加工石							
加工痕跡				矢穴		海岸石		石材種類		
ハツリ ノミ痕 スダレ 刻印				有		有		硬砂岩		
転用石 建物跡 その他										
築石部	輪取り		反り	石材加工		石積の特徴		その他		
	有	無	有	無	野面石		粗加工石		乱積み 布積み 谷積み	
					精加工石					
	加工痕跡				矢穴		海岸石		石材種類	
ハツリ ノミ痕 スダレ 刻印				有		有		硬砂岩		
転用石 建物跡 その他										
現況	劣化の状態									
		歪み	ずれ	割れ	抜け	孕み	崩れ	沈下	樹木	その他
	天部				○					
	中部									
基底部				○						
上部構造物 (絵図等年代)		塙(宝永6年・享保19年・元文3年・延享2年・明和7年・安政2年・明治初期) 冠木門(宝永6年・元文3年・延享2年・明和7年・安政2年・明治初期)								
特記事項 ・右側天端石の上面に矢穴割付線あり。										
石垣に影響を与える要素 ・石材のヌケあり。										
調査年月日	2019/1/6				調査者	株式会社 とつべん

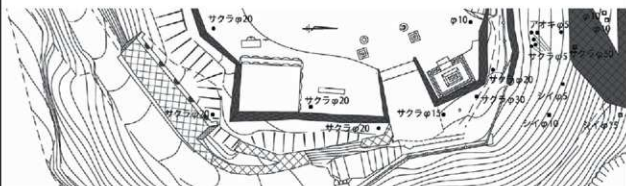
石垣番号	204		地区	本丸外曲輪		位置図				
長さ	天部	11.13		m						
	基底部	12.08		m						
高さ	左	2.09		m						
	中央	1.4		m						
	右	1.87		m						
勾配	左	81.2		°						
	中央	71.5		°						
	右	77.6		°						
立面積	21.3									㎡
隅角部	平面形状		反り	石材加工		石積の特徴		その他		
	左	鑄出角	出角	有	野面石	粗加工石				
		入角	鑄入角			精加工石				
	右	鑄出角	出角	有	野面石	粗加工石				
入角		鑄入角	精加工石							
加工痕跡 ハツリ ノミ痕 スダレ 刻印 転用石 建物跡 その他				矢穴		海岸石		石材種類		
				有		有		硬砂岩		
築石部	輪取り		反り	石材加工		石積の特徴		その他		
	有	無	有	無	野面石	粗加工石		乱積み 布積み		
						精加工石		谷積み		
	加工痕跡 ハツリ ノミ痕 スダレ 刻印 転用石 建物跡 その他				矢穴		海岸石		石材種類	
				有		有		硬砂岩		
現況	劣化の状態									
		歪み	ずれ	割れ	抜け	孕み	崩れ	沈下	樹木	その他
	天部				○					
	中部				○				○	
基底部			○	○				○		
上部構造物 (絵図等年代)		堀(宝永6年・享保19年・元文3年・延享2年・明和7年・安政2年・明治初期) 二重櫓(宝永6年・享保19年・元文3年・延享2年・明和7年・安政2年・明治初期)								
特記事項										
石垣に影響を与える要素 ・左側上部櫓台跡あり ・石材のヌケあり。										
調査年月日	2019/1/6			調査者	株式会社 とつべん

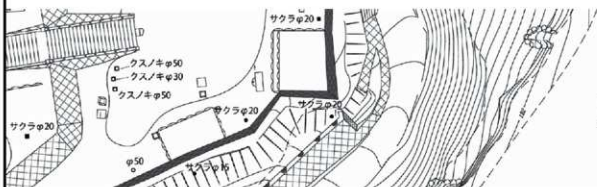
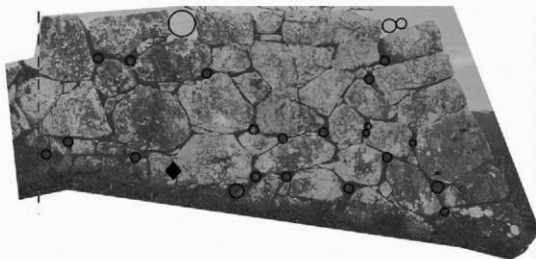
石垣番号	205		地区	本丸外曲輪		位置図				
長さ	天部	3.55		m						
	基底部	3.9		m						
高さ	左	1.37		m						
	中央	1.73		m						
	右	2.08		m						
勾配	左	76.8		°						
	中央	76.5		°						
	右	77		°						
立面積	6.9		㎡							
隅角部	平面形状		反り	石材加工		石積の特徴		その他		
	左	鑄出角	出角	有 () 無 (○)	野面石 (○) 粗加工石 (○)					
		入角	鑄入角 (○)							精加工石
	右	鑄出角	出角 (○)	有 () 無 (○)	野面石 (○) 粗加工石 (○)					
入角		鑄入角	精加工石							
加工痕跡				矢穴		海岸石		石材種類		
ハツリ ノミ痕 スダレ 刻印				有 () 無 (○)		有 () 無 (○)		硬砂岩		
転用石 建物跡 その他										
築石部	輪取り		反り	石材加工		石積の特徴		その他		
	有 () 無 (○)	有 () 無 (○)		野面石 (○) 粗加工石 (○)	乱積み (○) 布積み (○)					
					谷積み					
	加工痕跡				矢穴		海岸石		石材種類	
ハツリ ノミ痕 スダレ 刻印				有 () 無 (○)		有 () 無 (○)		硬砂岩		
転用石 建物跡 その他										
現況	劣化の状態									
		歪み	ずれ	割れ	抜け	孕み	崩れ	沈下	樹木	その他
	天部				○					
	中部				○					
基底部			○	○						
上部構造物 (絵図等年代)		二重櫓 (宝永6年・享保19年・元文3年・延享2年・明和7年・安政2年・明治初期)								
特記事項										
石垣に影響を与える要素 ・上部櫓台跡あり。 ・石材のヌケあり。										
調査年月日	2019/1/6			調査者	株式会社 とつべん

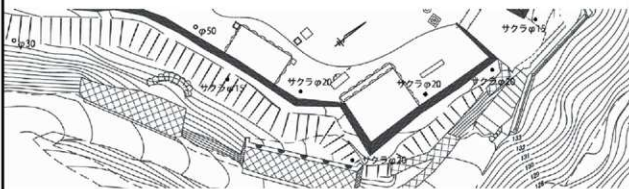
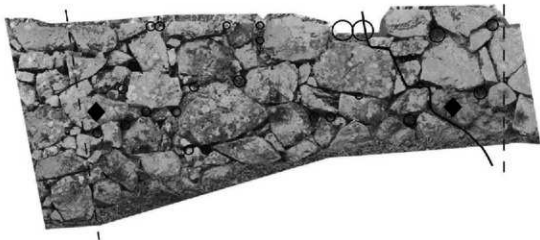
上部構造物 (絵図等年代)		堀(宝永6年・享保19年・元文3年・延享2年・明和7年・安政2年・明治初期)								
特記事項										
石垣に影響を与える要素 ・石材のヌケあり。										
調査年月日	2019/1/6			調査者	株式会社 とつべん

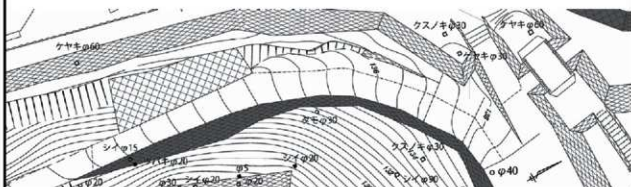
石垣番号	212		地区	本丸外曲輪		位置図							
長さ	天部		9.03	m									
	基底部		8.12	m									
高さ	左		4.7	m									
	中央		3.03	m									
	右		1.4	m									
勾配	左		54.3	°									
	中央		50.6	°									
	右		64.8	°									
立面積	33.5									㎡			
隅角部	平面形状		反り	石材加工						石積の特徴		その他	
	左	鑄出角	出角	有 無	野面石	粗加工石			折れ不明瞭				
		入角	鑄入角										
	右	鑄出角	出角	有 無	野面石	粗加工石			折れ不明瞭				
入角		鑄入角											
加工痕跡 ハツリ ノミ痕 スダレ 刻印 転用石 建物跡 その他				矢穴		海岸石		石材種類					
				有 無		有 無		硬砂岩					
築石部	輪取り		反り	石材加工		石積の特徴		その他					
	有 無	有 無	有 無	野面石	粗加工石	乱積み	布積み						
										精加工石	谷積み		
	加工痕跡 ハツリ ノミ痕 スダレ 刻印 転用石 建物跡 その他				矢穴		海岸石		石材種類				
				有 無		有 無		硬砂岩					
現況	劣化の状態												
		歪み	ずれ	割れ	抜け	孕み	崩れ	沈下	樹木	その他			
	天部				○		○						
	中部				○								
基底部								○					
上部構造物 (絵図等年代)													
特記事項													
石垣に影響を与える要素 ・中央上部クズレあり。 ・石材のヌケあり。													
調査年月日	2019/1/6				調査者	株式会社 とつべん

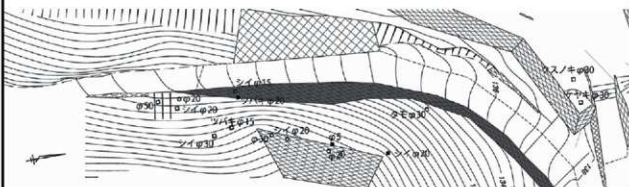
石垣番号	213		地区	本丸外曲輪		位置図				
長さ	天部	13.68		m						
	基底部	14.16		m						
高さ	左	0.49		m						
	中央	2.36		m						
	右	4.11		m						
勾配	左	67.5		°						
	中央	51.4		°						
	右	50.2		°						
立面積	41.7					㎡				
隅角部	平面形状		反り	石材加工		石積の特徴		その他		
	左	鑄出角	出角	有 無	野面石	粗加工石				
		入角	鑄入角		精加工石					
	右	鑄出角	出角	有 無	野面石	粗加工石		折れ不明瞭		
入角		鑄入角	精加工石							
加工痕跡 ハツリ ノミ痕 スダレ 刻印 転用石 建物跡 その他				矢穴		海岸石		石材種類		
				有 無		有 無		硬砂岩		
築石部	輪取り		反り	石材加工		石積の特徴		その他		
	有 無	有 無	有 無	野面石	粗加工石		乱積み 布積み			
				精加工石		谷積み				
	加工痕跡 ハツリ ノミ痕 スダレ 刻印 転用石 建物跡 その他				矢穴		海岸石		石材種類	
				有 無		有 無		硬砂岩		
現況	劣化の状態									
		歪み	ずれ	割れ	抜け	孕み	崩れ	沈下	樹木	その他
	天部				○					
	中部				○				○	
基底部								○		
上部構造物 (絵図等年代)										
特記事項 ・宝永6年以前(崩れ) 規模(長四間)										
石垣に影響を与える要素 ・右側上部クズレあり。 ・石材のヌケあり。 ・下部樹木が生えたり、土に覆われている。										
調査年月日	2019/1/6			調査者	株式会社 とつべん

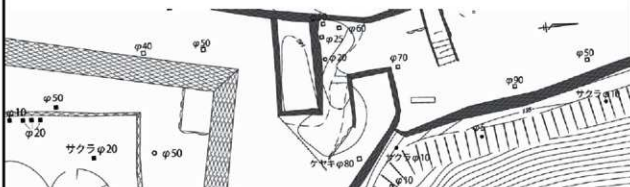
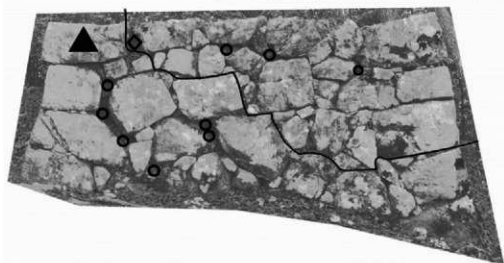
石垣番号	220		地区	本丸外曲輪		位置図				
長さ	天部	2.82		m						
	基底部	3.46		m						
高さ	左	1.22		m						
	中央	1.37		m						
	右	1.72		m						
勾配	左	77.1		°						
	中央	75.1		°						
	右	76.3		°						
立面積	4.6					㎡				
隅角部	平面形状		反り	石材加工		石積の特徴		その他		
	左	鑄出角	出角	有	無	野面石		粗加工石		
		入角	鑄入角			精加工石				
	右	鑄出角	出角	有	無	野面石		粗加工石		
入角		鑄入角	精加工石							
加工痕跡				矢穴		海岸石		石材種類		
ハツリ				ノミ痕		スダレ		刻印		
転用石				建物跡		その他		硬砂岩		
築石部	輪取り		反り	石材加工		石積の特徴		その他		
	有	無	有	無	野面石		粗加工石			
					精加工石		乱積み		布積み	
	加工痕跡				矢穴		海岸石		石材種類	
ハツリ				ノミ痕		スダレ		刻印		
転用石				建物跡		その他		硬砂岩		
現況	劣化の状態									
		歪み	ずれ	割れ	抜け	孕み	崩れ	沈下	樹木	その他
	天部		○		○					
	中部				○					
基底部										
上部構造物 (絵図等年代)		渡櫓か(享保19年・元文3年・延享2年・明和7年・安政2年・明治初期)								
特記事項										
石垣に影響を与える要素 ・石材のヌケあり。 ・左隅角部天端石ズレあり。										
調査年月日	2019/1/6			調査者	株式会社 とつべん

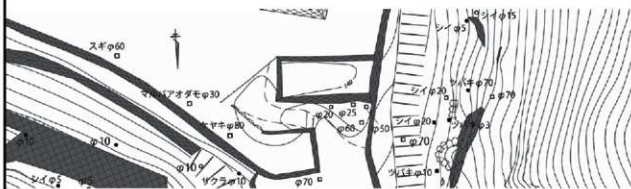
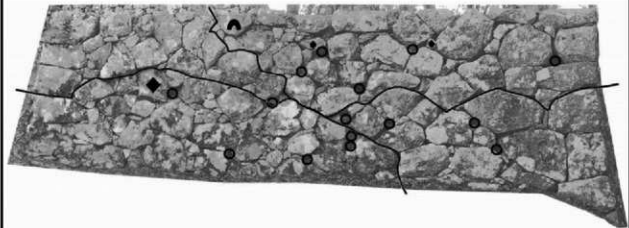
石垣番号	221		地区	本丸外曲輪		位置図				
長さ	天部	6.64		m						
	基底部	7.18		m						
高さ	左	1.85		m						
	中央	2.08		m						
	右	2.46		m						
勾配	左	78.9		°						
	中央	75.4		°						
	右	71.5		°						
立面積	15.1					㎡				
隅角部	平面形状		反り	石材加工		石積の特徴		その他		
	左	鑄出角	出角	有	野面石	粗加工石				
		入角	鑄入角			精加工石				
	右	鑄出角	出角	有	野面石	粗加工石				
入角		鑄入角	精加工石							
加工痕跡				矢穴		海岸石		石材種類		
ハツリ ノミ痕 スダレ 刻印				有		有		硬砂岩		
転用石 建物跡 その他				有		有		硬砂岩		
築石部	輪取り		反り	石材加工		石積の特徴		その他		
	有	無	有	無	野面石	粗加工石		乱積み 布積み		
						精加工石		谷積み		
	加工痕跡				矢穴		海岸石		石材種類	
ハツリ ノミ痕 スダレ 刻印				有		有		硬砂岩		
転用石 建物跡 その他				有		有		硬砂岩		
現況	劣化の状態									
		歪み	ずれ	割れ	抜け	孕み	崩れ	沈下	樹木	その他
	天部									○
	中部			○	○					
基底部										
上部構造物 (絵図等年代)		渡槽か(享保19年・元文3年・延享2年・明和7年・安政2年・明治初期)								
特記事項										
石垣に影響を与える要素 ・石材のヌケあり。 ・中央上部突出石材あり。										
調査年月日	2019/1/6			調査者	株式会社 とつべん

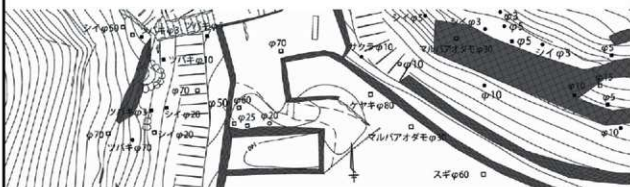
石垣番号	222		地区	本丸外曲輪		位置図				
長さ	天部	4.22		m						
	基底部	4.26		m						
高さ	左	1		m						
	中央	0.66		m						
	右	0.35		m						
勾配	左	74.2		°						
	中央	73.5		°						
	右	53.5		°						
立面積	2.9					㎡				
隅角部	平面形状		反り	石材加工		石積の特徴		その他		
	左	鑿出角	出角	有	無	野面石	粗加工石			
		入角	鑿入角							精加工石
	右	鑿出角	出角	有	無	野面石	粗加工石			
入角		鑿入角	精加工石							
加工痕跡				矢穴		海岸石		石材種類		
ハツリ ノミ痕 スダレ 刻印				有		有		硬砂岩		
転用石 建物跡 その他				無		無				
築石部	輪取り		反り	石材加工		石積の特徴		その他		
	有	無	有	無	野面石	粗加工石	乱積み	布積み		
										精加工石
	加工痕跡				矢穴		海岸石		石材種類	
ハツリ ノミ痕 スダレ 刻印				有		有		硬砂岩		
転用石 建物跡 その他				無		無				
現況	劣化の状態									
		歪み	ずれ	割れ	抜け	孕み	崩れ	沈下	樹木	その他
	天部			○	○					
	中部				○					
基底部										
上部構造物 (絵図等年代)		渡槽か(享保19年・元文3年・延享2年・明和7年・安政2年・明治初期)								
特記事項										
石垣に影響を与える要素 ・石材のフレ、ヌケあり。・目地にモルタルあり。										
調査年月日	2019/1/6			調査者	株式会社 とつべん

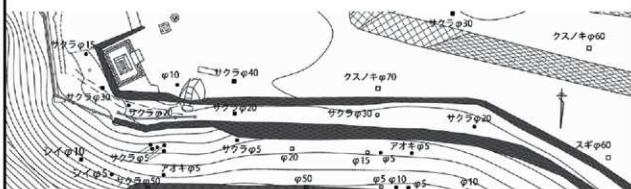
石垣番号	227		地区	本丸外曲輪		位置図				
長さ	天部	20.52		m						
	基底部	21.85		m						
高さ	左	1.48		m						
	中央	1.55		m						
	右	1.48		m						
勾配	左	70.9		°						
	中央	68.9		°						
	右	73.7		°						
立面積	35.9					㎡				
隅角部	平面形状		反り	石材加工		石積の特徴		その他		
	左	鑄出角	出角	有	無	野面石	粗加工石			
		入角	鑄入角							精加工石
	右	鑄出角	出角	有	無	野面石	粗加工石			
入角		鑄入角	精加工石							
加工痕跡 ハツリ ノミ痕 スダレ 刻印 転用石 建物跡 その他				矢穴		海岸石		石材種類		
				有		無		硬砂岩		
築石部	輪取り		反り	石材加工		石積の特徴		その他		
	有	無	有	無	野面石	粗加工石	乱積み	布積み		
										精加工石
	加工痕跡 ハツリ ノミ痕 スダレ 刻印 転用石 建物跡 その他				矢穴		海岸石		石材種類	
				有		無		硬砂岩、石灰岩		
現況	劣化の状態									
		歪み	ずれ	割れ	抜け	孕み	崩れ	沈下	樹木	その他
	天部		○	○	○	○	○			○
	中部				○		○			
基底部				○						
上部構造物 (絵図等年代)		塀(宝永6年・享保19年・元文3年・延享2年・明和7年・安政2年・明治初期) 平櫓(享保19年・元文3年)								
特記事項										
<ul style="list-style-type: none"> ・石垣228と同一。 ・排水溝?あり。 ・享保19年(孕み) 規模(高さ一間・長二間三尺)・明和6年(孕み) 規模(高さ一間・幅三間) 										
石垣に影響を与える要素										
<ul style="list-style-type: none"> ・石材のワレ、ヌケあり。 ・右側ハラミあり。 ・左側クズレあり。

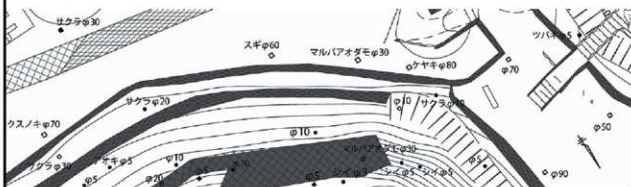
石垣番号	229		地区	本丸外曲輪		位置図  				
長さ	天部	9.41	m							
	基底部	10.13	m							
高さ	左	1.25	m							
	中央	1.71	m							
	右	1.72	m							
勾配	左	70.2	°							
	中央	69.8	°							
	右	63.4	°							
立面積	17.9					㎡				
隅角部	平面形状		反り	石材加工		石積の特徴		その他		
	左	鑄出角 出角	有 (無)	(野面石)	粗加工石					
		入角 (鑄入角)			精加工石					
	右	鑄出角 出角	有 (無)	(野面石)	粗加工石					
入角 鑄入角		精加工石								
加工痕跡 ハツリ ノミ痕 スダレ 刻印 転用石 建物跡 その他				矢穴		海岸石		石材種類		
				有 (無)		有 (無)		硬砂岩		
築石部	輪取り		反り	石材加工		石積の特徴		その他		
	有 (無)	有 (無)	有 (無)	(野面石)	粗加工石		(乱積み) 布積み			
					精加工石		谷積み			
	加工痕跡 (ハツリ) ノミ痕 スダレ 刻印 転用石 建物跡 その他				矢穴		海岸石		石材種類	
				有 (無)		(有) 無		硬砂岩、石灰岩		
現況	劣化の状態									
		歪み	ずれ	割れ	抜け	孕み	崩れ	沈下	樹木	その他
	天部		○		○					
	中部			○	○					
基底部			○							
上部構造物 (絵図等年代)										
特記事項										
石垣に影響を与える要素 ・石材のヌケあり。 ・右側ズレあり。										
調査年月日	2019/1/28				調査者	株式会社 とつべん

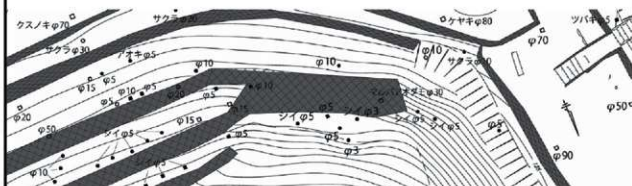
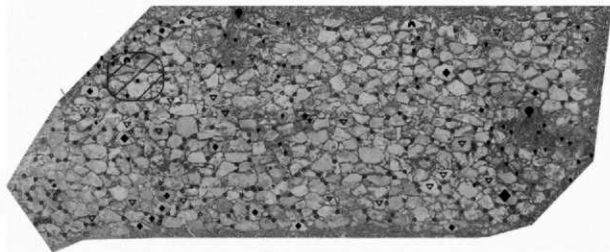
石垣番号	233		地区	本丸外曲輪		位置図				
長さ	天部	5.3		m						
	基底部	5.12		m						
高さ	左	1.05		m						
	中央	1.95		m						
	右	2.26		m						
勾配	左	49.4		°						
	中央	49.3		°						
	右	49.7		°						
立面積	12.2					㎡				
隅角部	平面形状		反り	石材加工		石積の特徴		その他		
	左	鑄出角	出角	有 無	野面石 粗加工石 精加工石					
		入角	鑄入角							
	右	鑄出角	出角	有 無	野面石 粗加工石 精加工石					
入角		鑄入角								
加工痕跡 ハツリ ノミ痕 スダレ 刻印 転用石 建物跡 その他				矢穴		海岸石		石材種類		
				有 無		有 無		硬砂岩		
築石部	輪取り		反り	石材加工		石積の特徴		その他		
	有 無	有 無	有 無	野面石 粗加工石 精加工石	乱積み 布積み 谷積み					
	加工痕跡 ハツリ ノミ痕 スダレ 刻印 転用石 建物跡 その他				矢穴		海岸石		石材種類	
				有 無		有 無		硬砂岩		
現況	劣化の状態									
		歪み	ずれ	割れ	抜け	孕み	崩れ	沈下	樹木	その他
	天部									○
	中部				○	○				
基底部					○					
上部構造物 (絵図等年代)										
特記事項										
石垣に影響を与える要素 ・石材のヌケあり。 ・中央部ハラミ、突出石材あり。 ・目地にモルタルあり。										
調査年月日	2019/1/28			調査者	株式会社 とつべん

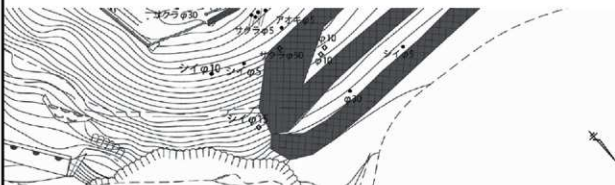
石垣番号	238		地区	本丸外曲輪		位置図				
長さ	天部	2.21		m						
	基底部	2.11		m						
高さ	左	14.28		m						
	中央	13.56		m						
	右	13.7		m						
勾配	左	60.6		°						
	中央	52.3		°						
	右	50.3		°						
立面積	29.9					㎡				
隅角部	平面形状		反り	石材加工		石積の特徴		その他		
	左	鑄出角	出角	有 無	野面石	粗加工石				
		入角	鑄入角							精加工石
	右	鑄出角	出角	有 無	野面石	粗加工石			平面形状カブ	
入角		鑄入角	精加工石							
加工痕跡 ハツリ ノミ痕 スダレ 刻印 転用石 建物跡 その他				矢穴		海岸石		石材種類		
				有 無		有 無		硬砂岩		
築石部	輪取り		反り	石材加工		石積の特徴		その他		
	有 無	有 無	有 無	野面石	粗加工石	乱積み	布積み			
										精加工石
	加工痕跡 ハツリ ノミ痕 スダレ 刻印 転用石 建物跡 その他				矢穴		海岸石		石材種類	
				有 無		有 無		硬砂岩、石灰岩		
現況	劣化の状態									
		歪み	ずれ	割れ	抜け	孕み	崩れ	沈下	樹木	その他
	天部				○				○	
	中部			○	○				○	
基底部			○							
上部構造物 (絵図等年代)										
特記事項 ・享保19年(崩れ) 規模(高さ拾二間三尺・長さ拾間四尺)										
石垣に影響を与える要素 ・石材のヌケ多い。 ・上部に巨大樹木あり。										
調査年月日	2019/1/28			調査者	株式会社 とつべん
