佐 伯 城 跡
總 合 調 查 報 告 書
資 料 編

佐伯市教育委員会

佐伯城跡石垣調査票

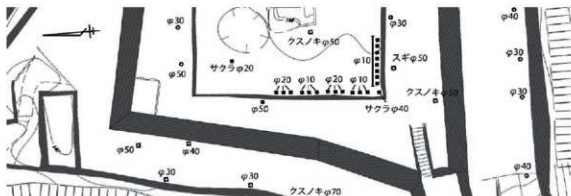
精加工石		谷積み									
	加工痕跡 ハツリ ノミ痕 スダレ 刻印 転用石 建物跡 その他				矢穴		海岸石		石材種類						
				有 <input checked="" type="radio"/> 無		有 <input checked="" type="radio"/> 無		硬砂岩							
現況	劣化の状態														
		歪み	ずれ	割れ	抜け	孕み	崩れ	沈下	樹木	その他					
	天部			○	○				○						
	中部			○	○	○									
基底部			○	○	○			○							
上部構造物 (絵図等年代)		毛利神社(昭和8年)													
特記事項															
石垣に影響を与える要素 ・間詰石のヌケ多い。 ・中央部と右側でハラミあり。石垣上面の樹木の影響か？ ・中央部、石垣前面に樹木が密着。															
調査年月日	2016/12/15				調査者	株式会社 とつべん

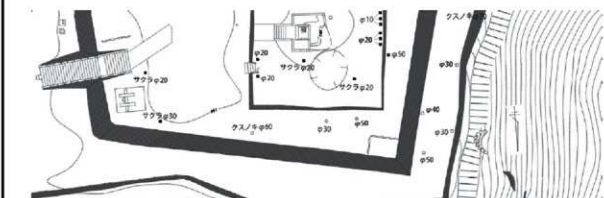
石垣番号	005		地区	天守台		位置図				
長さ	天部	14.9		m						
	基底部	15.3		m						
高さ	左	1.52		m						
	中央	1.12		m						
	右	1		m						
勾配	左	75		°						
	中央	83		°						
	右	75.0		°						
立面積	17.8									㎡
隅角部	平面形状		反り	石材加工		石積の特徴		その他		
	左	鑄出角	有	野面石	粗加工石					
		入角	無	精加工石						
	右	鑄出角	有	野面石	粗加工石					
入角		無	精加工石							
加工痕跡 ハツリ ノミ痕 スダレ 刻印 転用石 建物跡 その他				矢穴		海岸石		石材種類		
				有		有		硬砂岩		
築石部	輪取り		反り	石材加工		石積の特徴		その他		
	有	有	野面石	粗加工石		乱積み 布積み				
		無	無	精加工石		谷積み				
	加工痕跡 ハツリ ノミ痕 スダレ 刻印 転用石 建物跡 その他				矢穴		海岸石		石材種類	
				有		有		硬砂岩		
現況	劣化の状態									
		歪み	ずれ	割れ	抜け	孕み	崩れ	沈下	樹木	その他
	天部		○		○	○				
	中部				○					
基底部		○	○	○	○			○		
上部構造物 (絵図等年代)		毛利神社(昭和8年)								
特記事項 ・左側上部、平成17年修復箇所あり										
石垣に影響を与える要素 ・中央上部にハラムあり。 ・右側、石垣前面に樹木あり。										
調査年月日	2016/12/15			調査者	株式会社 とつべん

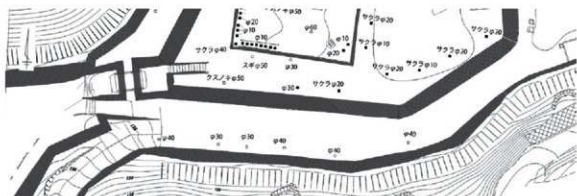
精加工石		<input type="radio"/> 谷積み										
	加工痕跡 ハツリ ノミ痕 スダレ 刻印 転用石 建物跡 その他				矢穴		海岸石		石材種類							
				有 <input checked="" type="radio"/> 無		有 <input checked="" type="radio"/> 無		硬砂岩								
現況	劣化の状態															
		歪み	ずれ	割れ	抜け	孕み	崩れ	沈下	樹木	その他						
	天部									○						
	中部			○	○											
基底部			○	○												
上部構造物 (絵図等年代)		廊下橋(宝永6年・元文3年・延享2年・安政2年・明治初期)														
特記事項 ・右側破線ラインが石垣108と109の入隅部。 ・左隅角部、目地を境に稜線角度異なる。																
石垣に影響を与える要素 ・左側上部、突出石材あり。 ・石材のヌケ、ワレ多い。 ・上部にコンクリート橋あり。																
調査年月日	2016/12/16			調査者	株式会社 とつぺん

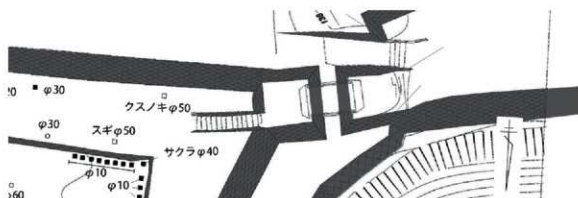
精加工石		谷積み				
	加工痕跡 ハツリ ノミ痕 スダレ 刻印 転用石 建物跡 その他				矢穴		海岸石		石材種類	
				有 <input type="radio"/> 無 <input checked="" type="radio"/>		有 <input type="radio"/> 無 <input checked="" type="radio"/>		硬砂岩		
現況	劣化の状態									
		歪み	ずれ	割れ	抜け	孕み	崩れ	沈下	樹木	その他
	天部		○		○					○
	中部			○	○					
基底部			○	○						
上部構造物 (絵図等年代)		廊下橋(宝永6年・元文3年・延享2年・明和7年・安政2年・明治初期)								
特記事項 ・右隅角部、目地を境に稜線角度異なる。										
石垣に影響を与える要素 ・石材のワレ、ヌケあり。 ・上部にコンクリート橋あり。										
調査年月日	2017/1/24				調査者	株式会社 とつべん

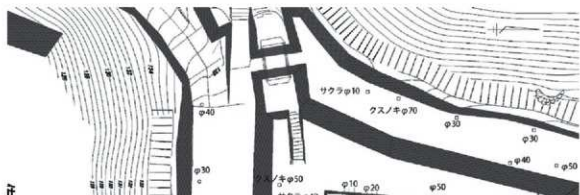
長さ	天部	1.49		m						
	基底部	2.31		m						
高さ	左	2.38		m						
	中央	2.33		m						
	右	2.47		m						
勾配	左	74.7		°						
	中央	75.5		°						
	右	77		°						
立面積	4.7					㎡				
隅角部	平面形状		反り	石材加工		石積の特徴		その他		
	左	鑄出角	出角		有	無	野面石		粗加工石	
		入角	鑄入角				精加工石			
	右	鑄出角	出角		有	無	野面石		粗加工石	
入角		鑄入角		精加工石						
加工痕跡 ハツリ				ノミ痕		スダレ		刻印		
転用石				建物跡		その他		矢穴		
				有		無		海岸石		
				有		無		石材種類		
								硬砂岩		
築石部	輪取り		反り	石材加工		石積の特徴		その他		
	有	無	有	無	野面石		粗加工石		乱積み	
					精加工石		谷積み		布積み	
	加工痕跡 ハツリ				ノミ痕		スダレ		刻印	
転用石				建物跡		その他		矢穴		
				有		無		海岸石		
				有		無		石材種類		
								硬砂岩		
現況	劣化の状態									
		歪み	ずれ	割れ	抜け	孕み	崩れ	沈下	樹木	その他
	天部			○						
	中部			○	○					
基底部			○	○						
上部構造物 (絵図等年代)		塙(宝永6年・延享2年・明和7年・安政2年・明治初期) 平櫓(元文3年)								
特記事項										
・ほぼ石材にノミ痕あり。 ・縦目地の左右で平面角度が異なる。また、右隅角部下段に控えが長い石材あり。積み替えか？										
石垣に影響を与える要素										
・左隅角部の角石にワレあり。 ・間詰石のヌケ多い。										
調査年月日	2017/1/25			調査者	株式会社 とつべん

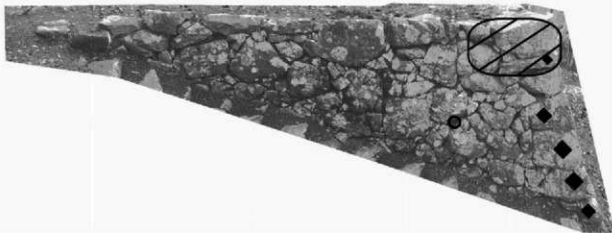
石垣番号	113		地区	本丸		位置図				
長さ	天部	4.87		m						
	基底部	5.66		m						
高さ	左	.13		m						
	中央	1.21		m						
	右	2.02		m						
勾配	左	61.1		°						
	中央	80.5		°						
	右	85		°						
立面積	5.9					㎡				
隅角部	平面形状		反り	石材加工		石積の特徴		その他		
	左	鑄出角	出角	有 無	野面石 粗加工石 精加工石					
		入角	鑄入角							
	右	鑄出角	出角	有 無	野面石 粗加工石 精加工石					
入角		鑄入角								
加工痕跡 ハツリ ノミ痕 スダレ 刻印 転用石 建物跡 その他				矢穴		海岸石		石材種類		
				有 無		有 無		硬砂岩		
築石部	輪取り		反り	石材加工		石積の特徴		その他		
	有 無	有 無	有 無	野面石 粗加工石 精加工石		乱積み 布積み 谷積み				
	加工痕跡 ハツリ ノミ痕 スダレ 刻印 転用石 建物跡 その他				矢穴		海岸石		石材種類	
				有 無		有 無		硬砂岩		
現況	劣化の状態									
		歪み	ずれ	割れ	抜け	孕み	崩れ	沈下	樹木	その他
	天部			○		○				
	中部			○	○					○
基底部			○							
上部構造物 (絵図等年代)		塙(宝永6年・延享2年・明和7年・安政2年・明治初期) 平櫓(元文3年)								
特記事項										
石垣に影響を与える要素 ・右隅角部の角石にワレあり。 ・右隅角部の上部ハラミあり。										
調査年月日	2017/1/25			調査者	株式会社 とつぺん

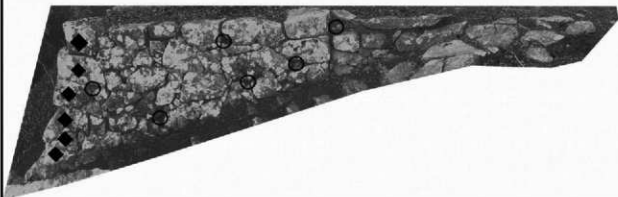
石垣番号	114	地区	本丸	位置図												
長さ	天部	4.87	m													
	基底部	6.1	m													
高さ	左	1.95	m													
	中央	1.36	m													
	右	.13	m													
勾配	左	84.5	°													
	中央	81.90	°													
	右	62	°													
立面積	6.1									m ²						
隅角部	平面形状		反り							石材加工		石積の特徴		その他		
	左	鑿出角	出角	有	野面石	粗加工石										
		入角	鑿入角							精加工石						
	右	鑿出角	出角	有	野面石	粗加工石										
入角		鑿入角	精加工石													
加工痕跡 ハツリ ノミ痕 スダレ 刻印 転用石 建物跡 その他				矢穴		海岸石		石材種類								
				有		有		硬砂岩								
築石部	輪取り		反り	石材加工		石積の特徴		その他								
	有	無	有	無	野面石	粗加工石	乱積み	布積み								
										精加工石	谷積み					
	加工痕跡 ハツリ ノミ痕 スダレ 刻印 転用石 建物跡 その他				矢穴		海岸石		石材種類							
				有		有		硬砂岩								
現況	劣化の状態															
		歪み	ずれ	割れ	抜け	孕み	崩れ	沈下	樹木	その他						
	天部			○												
	中部			○	○											
基底部			○	○												
上部構造物 (絵図等年代)		塙(宝永6年・延享2年・明和7年・安政2年・明治初期) 平櫓(元文3年)														
特記事項																
石垣に影響を与える要素 ・左隅角部の角石にワレあり。 ・間詰石のヌケあり。																
調査年月日	2017/1/25				調査者	株式会社 とつべん

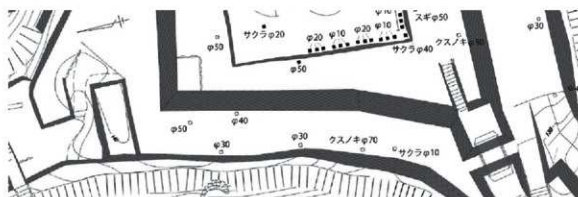
有 <input type="checkbox"/> 無 <input checked="" type="checkbox"/>	<input checked="" type="checkbox"/> 有 <input type="checkbox"/> 無	野面石 <input checked="" type="checkbox"/> 粗加工石	乱積み <input type="checkbox"/> 布積み <input type="checkbox"/>		谷積み <input checked="" type="checkbox"/>				
			精加工石							
	加工痕跡 ハツリ <input checked="" type="checkbox"/> ノミ痕 <input type="checkbox"/> スダレ <input type="checkbox"/> 刻印 <input type="checkbox"/>				矢穴		海岸石		石材種類	
転用石 建物跡 その他				有 <input type="checkbox"/> 無 <input checked="" type="checkbox"/>		有 <input checked="" type="checkbox"/> 無 <input type="checkbox"/>		硬砂岩		
現況	劣化の状態									
		歪み	ずれ	割れ	抜け	孕み	崩れ	沈下	樹木	その他
	天部				○					
	中部			○	○					
基底部			○	○					○	
上部構造物 (絵図等年代)		塙(宝永6年・享保19年・元文3年・延享2年・明和7年・安政2年・明治初期) 平槽(明治初期)								
特記事項										
<ul style="list-style-type: none"> ・左側破線ラインが石垣115と116の入隅部。左側(石垣116)は反りあり、右側(石垣115)は反りなし。 ・安政元年(孕み) 規模(高さ三間・幅九間程) 										
石垣に影響を与える要素

<ul style="list-style-type: none"> ・石材のヌケ、ワレあり。 ・左側、石垣前面に樹木あり。 										
調査年月日	2017/1/26			調査者	株式会社 とつべん

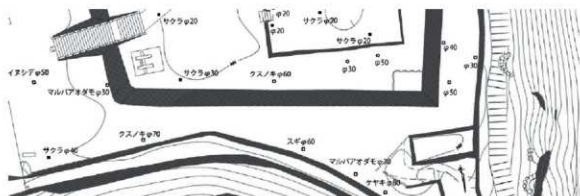
石垣番号	117	地区	本丸	位置図											
長さ	天部	32.7	m												
	基底部	35.63	m												
高さ	左	5.38	m												
	中央	5.21	m												
	右	5.27	m												
勾配	左	71.8	°												
	中央	73.1	°												
	右	73	°												
立面積	188.1									m ²					
隅角部	平面形状		反り							石材加工		石積の特徴		その他	
	左	鑄出角	出角	有	無	野面石	粗加工石	平面形状カーブ							
		入角	鑄入角			精加工石									
	右	鑄出角	出角	有	無	野面石	粗加工石								
入角		鑄入角	精加工石												
加工痕跡				矢穴		海岸石		石材種類							
ハツリ ノミ痕 スダレ 刻印				有 無		有 無		硬砂岩							
転用石 建物跡 その他															
築石部	輪取り		反り	石材加工		石積の特徴		その他							
	有	無	有	無	野面石	粗加工石	乱積み	布積み							
						精加工石	谷積み								
	加工痕跡				矢穴		海岸石		石材種類						
ハツリ ノミ痕 スダレ 刻印				有 無		有 無		硬砂岩							
転用石 建物跡 その他															
現況	劣化の状態														
		歪み	ずれ	割れ	抜け	孕み	崩れ	沈下	樹木	その他					
	天部		○	○			○		○						
	中部			○	○	○									
基底部								○							
上部構造物 (絵図等年代)		塀(宝永6年・享保19年・元文3年・延享2年・明和7年・安政2年・明治初期) 平槽(明治初期)													
特記事項															
<ul style="list-style-type: none"> ・安政元年(崩れ) 規模(高さ一間半) ・安政元年(崩れ) 規模(高さ七間・幅五間半) ・左右隅角部、基底部まで積み換えか?

石垣に影響を与える要素															
<ul style="list-style-type: none"> ・中央部上部に突出石垣、ハラミあり。上面の樹木の影響か? ・石材のワレ、ヌケあり。 															
調査年月日	2018/1/23			調査者	株式会社 とつぺん

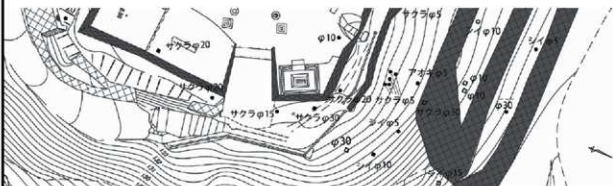
天部				○								
	中部				○					○			
基部				○									
上部構造物 (絵図等年代)		平櫓(元文3年・明治初期) 塀(宝永6年・享保19年・延享2年・明和7年・安政2年)											
特記事項 ・下部の石材は根石の可能性あり。													
石垣に影響を与える要素 ・上部に石碑土台のコンクリートあり ・石材のヌケあり。													
調査年月日	2019/1/6				調査者	株式会社 とつべん

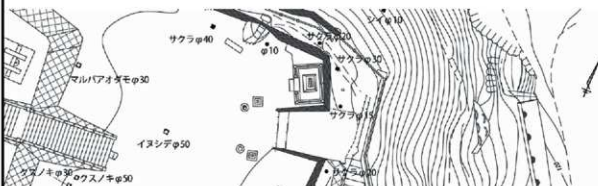
石垣番号	202		地区	本丸外曲輪		位置図				
長さ	天部	3.63		m						
	基部	4.08		m						
高さ	左	0.53		m						
	中央	1.28		m						
	右	1.82		m						
勾配	左	84.5		°						
	中央	77.8		°						
	右	76.3		°						
立面積	4.9					㎡				
隅角部	平面形状		反り	石材加工		石積の特徴		その他		
	左	鑄出角	出角	有 無	野面石 粗加工石 精加工石					
		入角	鑄入角							
	右	鑄出角	出角	有 無	野面石 粗加工石 精加工石					
入角		鑄入角								
加工痕跡 ハツリ ノミ痕 スダレ 刻印 転用石 建物跡 その他				矢穴		海岸石		石材種類		
				有 無		有 無		硬砂岩		
築石部	輪取り		反り	石材加工		石積の特徴		その他		
	有 無	有 無	有 無	野面石 粗加工石 精加工石	乱積み 布積み 谷積み					
	加工痕跡 ハツリ ノミ痕 スダレ 刻印 転用石 建物跡 その他				矢穴		海岸石		石材種類	
				有 無		有 無		硬砂岩		
現況	劣化の状態									
		歪み	ずれ	割れ	抜け	孕み	崩れ	沈下	樹木	その他
	天部		○		○		○			
	中部				○					
基部										
上部構造物 (絵図等年代)		塙(宝永6年・享保19年・元文3年・延享2年・明和7年・安政2年・明治初期) 冠木門(宝永6年・元文3年・延享2年・明和7年・安政2年・明治初期)								
特記事項										
石垣に影響を与える要素 ・上部に石碑土台のコンクリートあり ・石材のヌケあり。										
調査年月日	2019/1/6				調査者	株式会社 とつべん

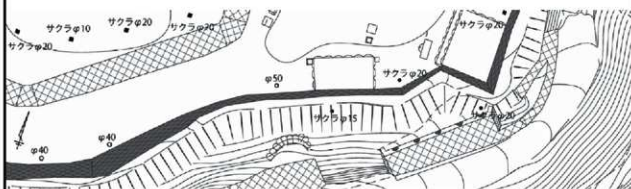
精加工石			谷積み							
	加工痕跡 ハツリ ノミ痕 スダレ 刻印 転用石 建物跡 その他				矢穴		海岸石		石材種類						
				有 <input type="radio"/> 無 <input checked="" type="radio"/>		有 <input type="radio"/> 無 <input checked="" type="radio"/>		硬砂岩							
現況	劣化の状態														
		歪み	ずれ	割れ	抜け	孕み	崩れ	沈下	樹木	その他					
	天部		○	○	○	○	○		○						
	中部			○	○	○			○						
基底部			○	○	○			○							
上部構造物 (絵図等年代)		堀(宝永6年・享保19年・元文3年・延享2年・明和7年・安政2年・明治初期) 平櫓(宝永6年・享保19年・元文3年・延享2年・明和7年・安政2年・明治初期)													
特記事項															
石垣に影響を与える要素 ・中央部ハラムあり(上面樹木の影響か)。 ・石材のヌケあり。															
調査年月日	2019/1/6				調査者	株式会社 とつぺん

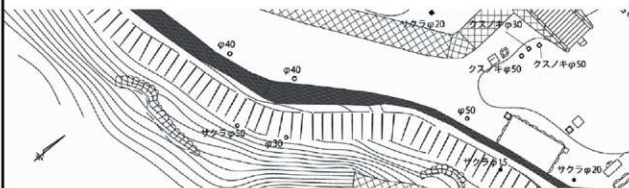
石垣番号	208		地区	本丸外曲輪		位置図					
長さ	天部	13.64		m							
	基部部	14.09		m							
高さ	左	2.73		m							
	中央	2.77		m							
	右	1.87		m							
勾配	左	68.5		°							
	中央	70.7		°							
	右	68.2		°							
立面積	36.4									㎡	
隅角部	平面形状	反り	石材加工		石積の特徴					その他	
	左	鑄出角 出角 入角 鑄入角	有 (無)	野面石 粗加工石 精加工石							
	右	鑄出角 出角 入角 鑄入角	有 (無)	野面石 粗加工石 精加工石							
	加工痕跡	ハツリ ノミ痕 スダレ 刻印	転用石 建物跡 その他	矢穴	海岸石	石材種類					
築石部	輪取り	反り	石材加工		石積の特徴		その他				
	有 (無)	有 (無)	野面石 粗加工石 精加工石	乱積み 布積み 谷積み							
	加工痕跡	ハツリ ノミ痕 スダレ 刻印	転用石 建物跡 その他	矢穴	海岸石	石材種類					
	有 (無)	有 (無)	有 (無)	有 (無)	有 (無)	硬砂岩					
現況	劣化の状態										
		歪み	ずれ	割れ	抜け	孕み	崩れ	沈下	樹木	その他	
	天部		○						○		
	中部			○	○				○		
基部部				○				○			
上部構造物 (絵図等年代)	堀(宝永6年・享保19年・元文3年・延享2年・明和7年・安政2年・明治初期)										
特記事項											
石垣に影響を与える要素	・左側樹木根あり(根の周囲にフレあり)。										
調査年月日	2019/1/6			調査者	株式会社 とつべん

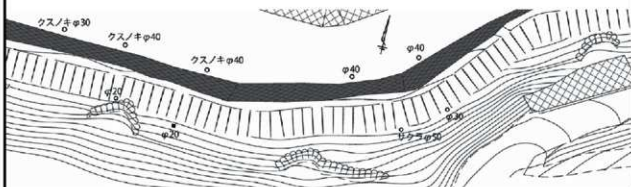
現況	劣化の状態									
		歪み	ずれ	割れ	抜け	孕み	崩れ	沈下	樹木	その他
	天部				○	○			○	○
	中部				○			○		
基底部				○				○		
上部構造物 (絵図等年代)		堀(宝永6年・享保19年・元文3年・延享2年・明和7年・安政2年・明治初期)								
特記事項										
石垣に影響を与える要素 ・中央上部にハラミ、突出石材あり(樹木影響か)。										
調査年月日	2019/1/6			調査者	株式会社 とつべん

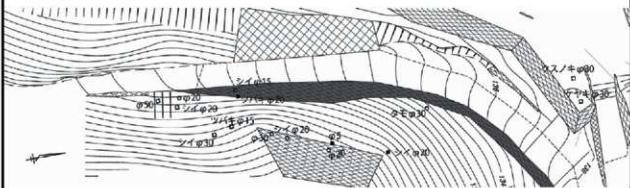
石垣番号	213		地区	本丸外曲輪		位置図				
長さ	天部	13.68		m						
	基底部	14.16		m						
高さ	左	0.49		m						
	中央	2.36		m						
	右	4.11		m						
勾配	左	67.5		°						
	中央	51.4		°						
	右	50.2		°						
立面積	41.7					㎡				
隅角部	平面形状		反り	石材加工		石積の特徴		その他		
	左	鑄出角	出角	有 無	野面石 粗加工石 精加工石					
		入角	鑄入角							
	右	鑄出角	出角	有 無	野面石 粗加工石 精加工石			折れ不明瞭		
入角		鑄入角								
加工痕跡 ハツリ ノミ痕 スダレ 刻印 転用石 建物跡 その他				矢穴		海岸石		石材種類		
				有 無		有 無		硬砂岩		
築石部	輪取り		反り	石材加工		石積の特徴		その他		
	有 無	有 無	有 無	野面石 粗加工石 精加工石	乱積み 布積み 谷積み					
	加工痕跡 ハツリ ノミ痕 スダレ 刻印 転用石 建物跡 その他				矢穴		海岸石		石材種類	
				有 無		有 無		硬砂岩		
現況	劣化の状態									
		歪み	ずれ	割れ	抜け	孕み	崩れ	沈下	樹木	その他
	天部				○					
	中部				○				○	
基底部								○		
上部構造物 (絵図等年代)										
特記事項 ・宝永6年以前(崩れ) 規模(長四間)										
石垣に影響を与える要素 ・右側上部クズレあり。 ・石材のヌケあり。 ・下部樹木が生えたり、土に覆われている。										
調査年月日	2019/1/6				調査者	株式会社 とつべん

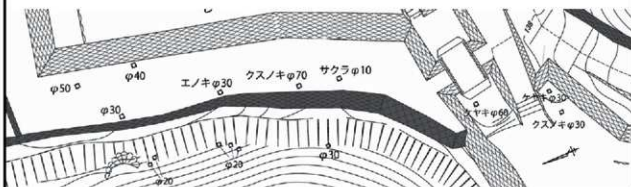
精加工石		谷積み				
	加工痕跡				矢穴		海岸石		石材種類	
ハツリ <input type="radio"/> ノミ痕 <input type="radio"/> スダレ <input type="radio"/> 刻印 <input type="radio"/>				有 <input checked="" type="radio"/> 無 <input type="radio"/>		有 <input checked="" type="radio"/> 無 <input type="radio"/>		硬砂岩		
転用石 建物跡 その他										
現況	劣化の状態									
		歪み	ずれ	割れ	抜け	孕み	崩れ	沈下	樹木	その他
	天部				○	○			○	
	中部			○	○					
基底部				○	○			○		
上部構造物 (絵図等年代)		塀(宝永6年・元文3年・延享2年・明和7年・安政2年・明治初期) 平櫓(元文3年)								
特記事項										
石垣に影響を与える要素 ・石材のワレ多い。 ・中央上部と左側下部にハラミあり。										
調査年月日	2019/1/6			調査者	株式会社 とつべん

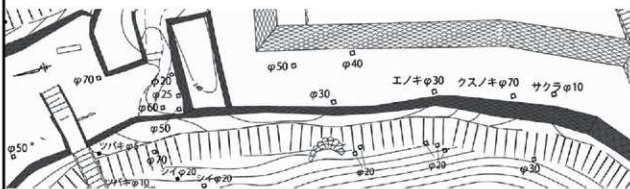
加工痕跡				矢穴		海岸石		石材種類	
ハツリ <input checked="" type="radio"/> ノミ痕 <input type="checkbox"/> スダレ <input type="checkbox"/> 刻印 <input type="checkbox"/> 転用石 建物跡 その他				有 <input checked="" type="radio"/> 無 <input type="radio"/>		有 <input checked="" type="radio"/> 無 <input type="checkbox"/>		硬砂岩		
現況	劣化の状態									
		歪み	ずれ	割れ	抜け	孕み	崩れ	沈下	樹木	その他
	天部		○	○	○					
	中部			○	○					
基底部										
上部構造物 (絵図等年代)		塙(宝永6年・享保19年・元文3年・延享2年・明和7年・安政2年・明治初期) 平櫓(元文3年)								
特記事項 ・左右で石材の加工度が異なる。										
石垣に影響を与える要素 ・中央部突出石材あり。 ・ワレあり。										
調査年月日	2019/1/6			調査者	株式会社 とつべん

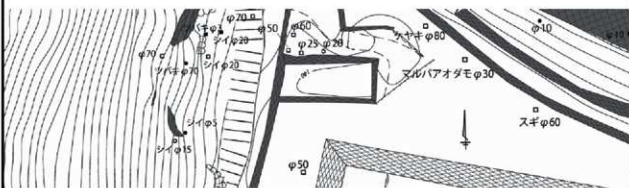
石垣番号	219		地区	本丸外曲輪		位置図				
長さ	天部	6.99		m						
	基底部	7.39		m						
高さ	左	1.39		m						
	中央	1.24		m						
	右	1.22		m						
勾配	左	75.2		°						
	中央	73		°						
	右	73.4		°						
立面積	9.4									㎡
隅角部	平面形状		反り	石材加工		石積の特徴		その他		
	左	鑄出角	出角	有	無	野面石	粗加工石			
		入角	鑄入角			精加工石				
	右	鑄出角	出角	有	無	野面石	粗加工石			
入角		鑄入角	精加工石							
加工痕跡					矢穴		海岸石		石材種類	
ハツリ ノミ痕 スダレ 刻印					有 無		有 無		硬砂岩	
転用石 建物跡 その他										
築石部	輪取り		反り	石材加工		石積の特徴		その他		
	有	無	有	無	野面石	粗加工石	乱積み	布積み		
					精加工石	谷積み				
	加工痕跡					矢穴		海岸石		石材種類
ハツリ ノミ痕 スダレ 刻印					有 無		有 無		硬砂岩	
転用石 建物跡 その他										
現況	劣化の状態									
		歪み	ずれ	割れ	抜け	孕み	崩れ	沈下	樹木	その他
	天部		○		○					
	中部			○	○					
基底部										
上部構造物 (絵図等年代)		渡槽か(享保19年・元文3年・延享2年・明和7年・安政2年・明治初期)								
特記事項										
石垣に影響を与える要素 ・石材のヌケあり。 ・右隅角部天端石がズレ。										
調査年月日	2019/1/6				調査者	株式会社 とつべん

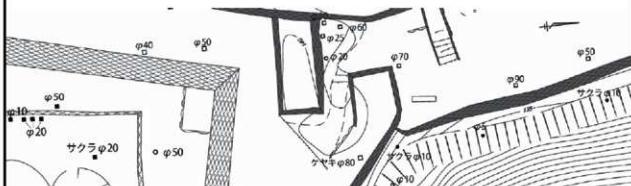
精加工石		<input type="radio"/> 谷積み				
	加工痕跡				矢穴		海岸石		石材種類	
ハツリ <input type="radio"/> ノミ痕 <input type="radio"/> スダレ <input type="radio"/> 刻印 <input type="radio"/>				有 <input checked="" type="radio"/> 無		有 <input type="radio"/> 無		硬砂岩		
転用石 建物跡 その他										
現況	劣化の状態									
		歪み	ずれ	割れ	抜け	孕み	崩れ	沈下	樹木	その他
	天部		○		○					
	中部				○					
基底部										
上部構造物 (絵図等年代)		渡櫓か(享保19年・元文3年・延享2年・明和7年・安政2年・明治初期)								
特記事項										
石垣に影響を与える要素 ・石材のヌケあり。 ・左隅角部天端石ズレあり。										
調査年月日	2019/1/6			調査者	株式会社 とつべん

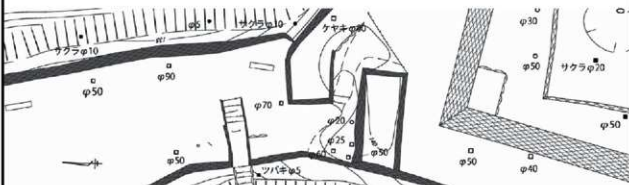
精加工石		<input type="radio"/> 谷積み				
	加工痕跡 ハツリ <input checked="" type="radio"/> ノミ痕 <input type="radio"/> スダレ <input type="radio"/> 刻印				矢穴		海岸石		石材種類	
転用石 建物跡 その他				有 <input checked="" type="radio"/> 無		有 <input type="radio"/> 無		硬砂岩		
現況	劣化の状態									
		歪み	ずれ	割れ	抜け	孕み	崩れ	沈下	樹木	その他
	天部		○		○					
	中部		○		○					
基底部								○		
上部構造物 (絵図等年代)		渡櫓か(享保19年・元文3年・延享2年・明和7年・安政2年・明治初期)								
特記事項										
石垣に影響を与える要素 ・石材のヌケあり。 ・左隅角部ズレあり(樹木の影響か)。										
調査年月日	2019/1/6			調査者	株式会社 とつべん

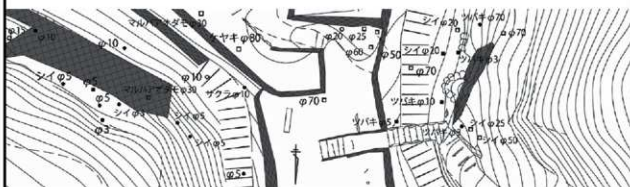
転用石 建物跡 その他										
現況	劣化の状態									
		歪み	ずれ	割れ	抜け	孕み	崩れ	沈下	樹木	その他
	天部		○		○					
	中部		○		○				○	
基底部				○				○		
上部構造物 (絵図等年代)		渡櫓か(享保19年・元文3年・延享2年・明和7年・安政2年・明治初期)								
特記事項										
石垣に影響を与える要素 ・石材のヌケあり。 ・右隅角部と中央上部にズレあり(前面と上面樹木の影響か)。										
調査年月日	2019/1/6			調査者	株式会社 とつべん

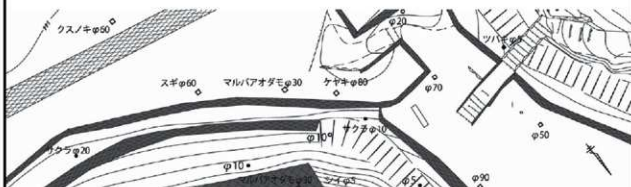
石垣番号	225		地区	本丸外曲輪		位置図				
長さ	天部	15.39		m						
	基底部	15.85		m						
高さ	左	1.31		m						
	中央	1.44		m						
	右	1.66		m						
勾配	左	63.7		°						
	中央	67.3		°						
	右	69.1		°						
立面積	25.2					㎡				
隅角部	平面形状		反り	石材加工		石積の特徴		その他		
	左	鑄出角	出角	有 () 無 (○)	野面石 (○) 粗加工石 () 精加工石 ()					
		入角	鑄入角							
	右	鑄出角	出角	有 () 無 (○)	野面石 (○) 粗加工石 () 精加工石 ()					
入角		鑄入角								
加工痕跡 ハツリ ノミ痕 スダレ 刻印 転用石 建物跡 その他				矢穴		海岸石		石材種類		
				有 () 無 (○)		有 () 無 (○)		硬砂岩		
築石部	輪取り		反り	石材加工		石積の特徴		その他		
	有 () 無 (○)	有 () 無 (○)	有 () 無 (○)	野面石 (○) 粗加工石 () 精加工石 ()	乱積み (○) 布積み () 谷積み ()					
	加工痕跡 ハツリ ノミ痕 スダレ 刻印 転用石 建物跡 その他				矢穴		海岸石		石材種類	
				有 () 無 (○)		有 (○) 無 ()		硬砂岩		
現況	劣化の状態									
		歪み	ずれ	割れ	抜け	孕み	崩れ	沈下	樹木	その他
	天部		○	○	○				○	○
	中部			○	○				○	
基底部			○					○		
上部構造物 (絵図等年代)		堀 (宝永6年・享保19年・元文3年・延享2年・明和7年・安政2年・明治初期)								
特記事項										
石垣に影響を与える要素 ・石材のワレ、ヌケあり。 ・中央部上面樹木の根あり。										
調査年月日	2019/1/6			調査者	株式会社 とつべん

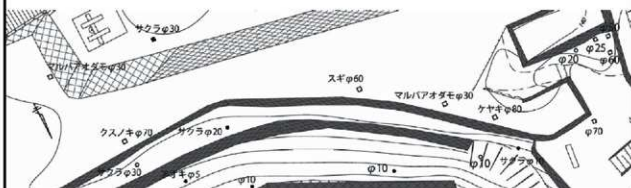
精加工石		谷積み				
	加工痕跡				矢穴		海岸石		石材種類	
ハツリ <input checked="" type="radio"/> ノミ痕 <input type="radio"/> スダレ <input type="radio"/> 刻印 <input type="radio"/>				有 <input checked="" type="radio"/> 無 <input type="radio"/>		有 <input checked="" type="radio"/> 無 <input type="radio"/>		硬砂岩		
転用石 建物跡 その他										
現況	劣化の状態									
		歪み	ずれ	割れ	抜け	孕み	崩れ	沈下	樹木	その他
	天部			○	○			○		○
	中部			○	○					
基底部										
上部構造物 (絵図等年代)		塙(宝永6年・享保19年・元文3年・延享2年・明和7年・安政2年・明治初期)								
特記事項										
石垣に影響を与える要素 ・石材のワレ、ヌケあり。 ・左側沈下あり。										
調査年月日	2019/1/6			調査者	株式会社 とつべん

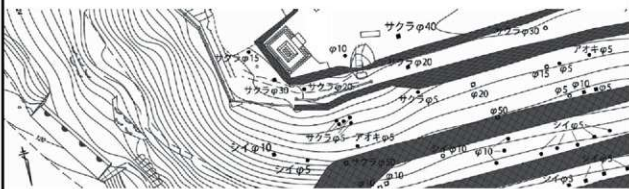
石垣番号	233		地区	本丸外曲輪								
長さ	天部	5.3		m		位置図 						
		基部	5.12		m							
高さ	左	1.05		m								
	中央	1.95		m								
	右	2.26		m								
勾配	左	49.4		°								
	中央	49.3		°								
	右	49.7		°								
立面積	12.2									㎡		
隅角部	平面形状		反り	石材加工						石積の特徴		その他
	左	鑄出角	出角	有 無	野面石 粗加工石 精加工石							
		入角	鑄入角									
	右	鑄出角	出角	有 無	野面石 粗加工石 精加工石							
入角		鑄入角										
加工痕跡 ハツリ ノミ痕 スダレ 刻印 転用石 建物跡 その他				矢穴		海岸石		石材種類				
				有 無		有 無		硬砂岩				
築石部	輪取り		反り	石材加工		石積の特徴		その他				
	有 無	有 無	有 無	野面石 粗加工石 精加工石	乱積み 布積み 谷積み							
	加工痕跡 ハツリ ノミ痕 スダレ 刻印 転用石 建物跡 その他				矢穴		海岸石		石材種類			
				有 無		有 無		硬砂岩				
現況	劣化の状態											
		歪み	ずれ	割れ	抜け	孕み	崩れ	沈下	樹木	その他		
	天部									○		
	中部				○	○						
基部					○							
上部構造物 (絵図等年代)												
特記事項												
石垣に影響を与える要素 ・石材のヌケあり。 ・中央部ハラミ、突出石材あり。 ・目地にモルタルあり。												
調査年月日	2019/1/28			調査者	株式会社 とつべん

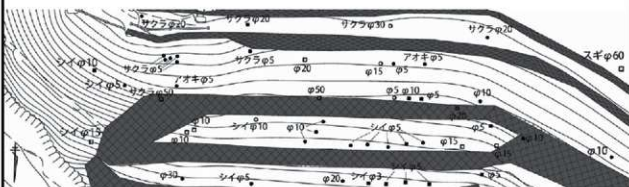
有 <input checked="" type="checkbox"/> 無 <input type="checkbox"/>		有 <input checked="" type="checkbox"/> 無 <input type="checkbox"/>		硬砂岩、石灰岩		
現況	劣化の状態									
		歪み	ずれ	割れ	抜け	孕み	崩れ	沈下	樹木	その他
	天部			○	○				○	
	中部			○	○				○	
基底部				○				○		
上部構造物 (絵図等年代)										
特記事項 ・享保19年(崩れ) 規模(高さ拾二間三尺・長さ拾間四尺)										
石垣に影響を与える要素 ・石材のワレ、ヌケ多い。 ・中央部樹木根あり。										
調査年月日	2019/1/28			調査者	株式会社 とつべん

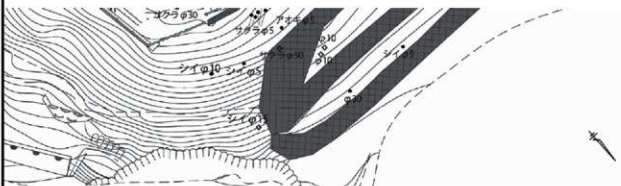
石垣番号	238		地区	本丸外曲輪		位置図				
長さ	天部	2.21		m						
	基底部	2.11		m						
高さ	左	14.28		m						
	中央	13.56		m						
	右	13.7		m						
勾配	左	60.6		°						
	中央	52.3		°						
	右	50.3		°						
立面積	29.9					㎡				
隅角部	平面形状		反り	石材加工		石積の特徴		その他		
	左	鑄出角	出角	有 無	野面石	粗加工石				
		入角	鑄入角							精加工石
	右	鑄出角	出角	有 無	野面石	粗加工石			平面形状カブ	
入角		鑄入角	精加工石							
加工痕跡 ハツリ ノミ痕 スダレ 刻印 転用石 建物跡 その他				矢穴		海岸石		石材種類		
				有 無		有 無		硬砂岩		
築石部	輪取り		反り	石材加工		石積の特徴		その他		
	有 無	有 無	有 無	野面石	粗加工石	乱積み	布積み			
										精加工石
	加工痕跡 ハツリ ノミ痕 スダレ 刻印 転用石 建物跡 その他				矢穴		海岸石		石材種類	
				有 無		有 無		硬砂岩、石灰岩		
現況	劣化の状態									
		歪み	ずれ	割れ	抜け	孕み	崩れ	沈下	樹木	その他
	天部				○				○	
	中部			○	○				○	
基底部			○							
上部構造物 (絵図等年代)										
特記事項 ・享保19年(崩れ) 規模(高さ拾二間三尺・長さ拾間四尺)										
石垣に影響を与える要素 ・石材のヌケ多い。 ・上部に巨大樹木あり。										
調査年月日	2019/1/28				調査者	株式会社 とつべん
