## 佐伯城跡石垣調査票

石垣番号	301		地区	二の丸		位置図				
長さ	天部	3.48		m						
	基底部	3.27		m						
高さ	左	2.53		m						
	中央	2.24		m						
	右	1.48		m						
勾配	左	73.8		°						
	中央	73.5		°						
	右	76.6		°						
立面積	8.27					㎡				
隅角部	平面形状		反り	石材加工		石積の特徴		その他		
	左	鑄出角 <input checked="" type="radio"/> 出角	有 <input checked="" type="radio"/> 無	<input checked="" type="radio"/> 野面石	粗加工石					
		入角 <input type="radio"/> 鑄入角			精加工石					
	右	鑄出角 <input type="radio"/> 出角	有 <input checked="" type="radio"/> 無	<input checked="" type="radio"/> 野面石	粗加工石					
入角 <input checked="" type="radio"/> 鑄入角		精加工石								
加工痕跡				矢穴		海岸石		石材種類		
<input checked="" type="radio"/> ハツリ <input checked="" type="radio"/> ノミ痕 <input type="radio"/> スダレ <input type="radio"/> 刻印				有 <input checked="" type="radio"/> 無		有 <input type="radio"/> 無		硬砂岩		
転用石 建物跡 その他										
築石部	輪取り		反り	石材加工		石積の特徴		その他		
	有 <input checked="" type="radio"/> 無	有 <input checked="" type="radio"/> 無	<input checked="" type="radio"/> 野面石	粗加工石		<input checked="" type="radio"/> 乱積み <input type="radio"/> 布積み

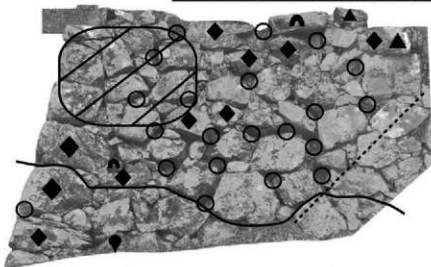
精加工石		谷積み				
	加工痕跡				矢穴		海岸石		石材種類	
<input checked="" type="radio"/> ハツリ <input type="radio"/> ノミ痕 <input type="radio"/> スダレ <input type="radio"/> 刻印				有 <input checked="" type="radio"/> 無		有 <input type="radio"/> 無		硬砂岩		
転用石 建物跡 その他										
現況	劣化の状態									
		歪み	ずれ	割れ	抜け	孕み	崩れ	沈下	樹木	その他
	天部		○	○	○	○			○	○
	中部			○	○					
基底部								○		
上部構造物 (絵図等年代)		廊下橋(宝永6年・元文3年・延享2年・明和7年・安政2年・明治初期)								
特記事項 ・左隅角部、目地を境に稜線角度異なる。										
石垣に影響を与える要素 ・左側上部ハラムあり、コンクリート橋の影響か。 ・右側上部、突出石垣あり。上部の樹木の影響か？ ・角石のワレが多い。 ・基底部に樹木根あり、上面の樹木根か？ ・石材のワレ、ヌケあり。										
調査年月日	2018/1/23			調査者	株式会社 とつぺん

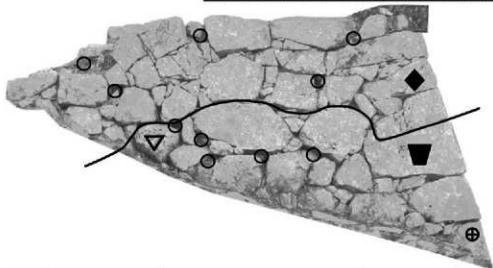
石垣番号	303		地区	二の丸		位置図				
長さ	天部	3.78		m						
	基底部	5.34		m						
高さ	左	0.57		m						
	中央	1.92		m						
	右	2.41		m						
勾配	左	78.7		°						
	中央	71.6		°						
	右	68.1		°						
立面積	7.9					㎡				
隅角部	平面形状		反り	石材加工		石積の特徴		その他		
	左	鑄出角	出角	有 無	野面石 粗加工石 精加工石					
		入角	鑄入角							
	右	鑄出角	出角	有 無	野面石 粗加工石 精加工石					
入角		鑄入角								
加工痕跡 ハツリ ノミ痕 スダレ 刻印 転用石 建物跡 その他				矢穴 有 無		海岸石 有 無		石材種類 硬砂岩		
築石部	輪取り		反り	石材加工		石積の特徴		その他		
	有 無	有 無	有 無	野面石 粗加工石 精加工石	乱積み 布積み 谷積み					
	加工痕跡 ハツリ ノミ痕 スダレ 刻印 転用石 建物跡 その他				矢穴 有 無		海岸石 有 無		石材種類 硬砂岩	
劣化の状態										
現況		歪み	ずれ	割れ	抜け	孕み	崩れ	沈下	樹木	その他
	天部				○					○
	中部			○	○					
	基底部									
上部構造物 (絵図等年代)		廊下橋(宝永6年・元文3年・延享2年・明和7年・安政2年・明治初期)								
特記事項 ・右隅角部、目地を境に稜線角度異なる。										
石垣に影響を与える要素 ・右隅角部上面にコンクリート橋あり。 ・間詰石のヌケあり。 ・背面は上面の樹木根が集中している可能性あり。										
調査年月日	2018/1/23				調査者	株式会社 とつべん

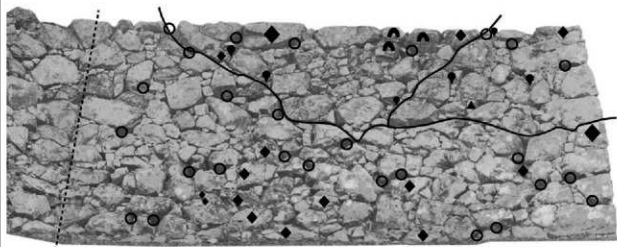
転用石 建物跡 その他											
現況	劣化の状態										
		歪み	ずれ	割れ	抜け	孕み	崩れ	沈下	樹木	その他	
	天部			○	○				○		
	中部			○	○						
基底部			○	○							
上部構造物 (絵図等年代)		塙(宝永6年・元文3年・延享2年・明和7年・安政2年・明治初期)									
特記事項											
<ul style="list-style-type: none"> <li>・右隅角部、目地を境に稜線角度異なる。</li> <li>・安政元年(崩れ) 規模(高さ・一間四方)</li> </ul>											
石垣に影響を与える要素											
<ul style="list-style-type: none"> <li>・右側上部、突出石垣あり、樹木の影響か？</li> <li>・石材のフレ、ヌケあり。</li> </ul>											
調査年月日	2018/1/24				調査者	株式会社 とつべん

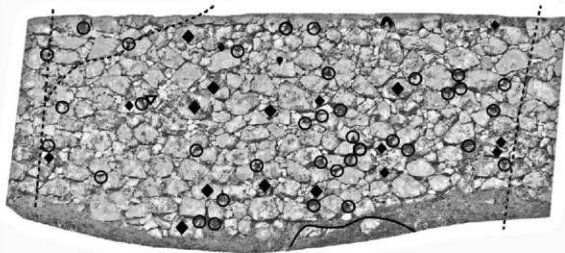
現況	劣化の状態									
		歪み	ずれ	割れ	抜け	孕み	崩れ	沈下	樹木	その他
	天部			○	○					
	中部				○					
基底部				○						
上部構造物 (絵図等年代)		塙(宝永6年・元文3年・延享2年・明和7年・安政2年・明治初期)								
特記事項 ・中央部下部に岩盤確認。										
石垣に影響を与える要素 ・中央部下部に築石クラスのヌケあり。 ・石材のワレ、ヌケあり。										
調査年月日	2018/1/24			調査者	株式会社 とつべん

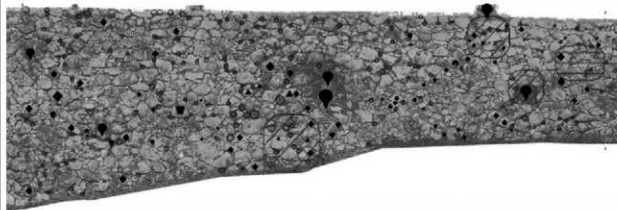
転用石 建物跡 その他										
現況	劣化の状態									
		歪み	ずれ	割れ	抜け	孕み	崩れ	沈下	樹木	その他
	天部				○	○			○	○
	中部			○	○	○			○	
基底部					○			○		
上部構造物 (絵図等年代)		塀(宝永6年・延享2年・明和7年・安政2年) 平櫓(宝永6年・元文3年・延享2年・明和7年・安政2年・明治初期)								
特記事項 ・中央部矢穴石あり。										
石垣に影響を与える要素 ・石材のワレ、ヌケあり。 ・石垣面より樹木あり。 ・中央部と右側にハラミあり。 ・右側沈下あり。										
調査年月日	2019/2/15			調査者	株式会社 とつぺん

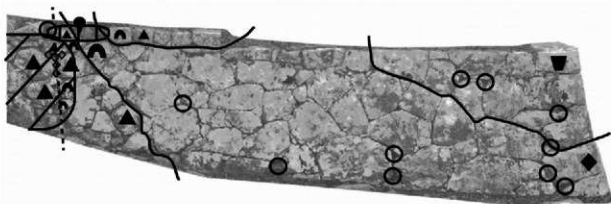
転用石 建物跡 その他										
現況	劣化の状態									
		歪み	ずれ	割れ	抜け	孕み	崩れ	沈下	樹木	その他
	天部		○		○	○	○		○	
	中部		○	○	○	○				
基底部				○	○					
上部構造物 (絵図等年代)		渡槽(宝永6年・元文3年・延享2年・明和7年・安政2年・明治初期)								
特記事項										
・左側の目地を境に石材の大きさと石材加工度が異なる。 ・右隅角部、目地を境に稜線角度異なる。 ・安政元年(孕み) 規模(高さ八尺・幅一間半程)										
石垣に影響を与える要素										
・左側上部にハラミ、突出石材、クズレあり。上面の樹木の影響か？										
調査年月日	2018/1/24			調査者	株式会社 とつべん

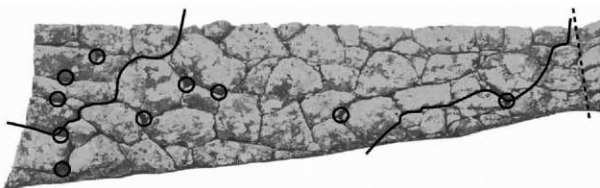
石垣番号	317		地区	二の丸		位置図				
長さ	天部	6.81		m						
	基底部	7.2		m						
高さ	左	2.14		m						
	中央	1.83		m						
	右	1.22		m						
勾配	左	88.7		°						
	中央	84.9		°						
	右	68.2		°						
立面積	12.6					㎡				
隅角部	平面形状		反り	石材加工		石積の特徴		その他		
	左	鑄出角	出角	有 無	野面石 粗加工石			間詰石少ない		
		入角	鑄入角							精加工石
	右	鑄出角	出角	有 無	野面石 粗加工石					
入角		鑄入角	精加工石							
加工痕跡 ハツリ ノミ痕 スダレ 刻印 転用石 建物跡 その他				矢穴		海岸石		石材種類		
				有 無		有 無		硬砂岩		
築石部	輪取り		反り	石材加工		石積の特徴		その他		
	有 無	有 無	有 無	野面石 粗加工石	乱積み 布積み		切石風			
									精加工石	谷積み
	加工痕跡 ハツリ ノミ痕 スダレ 刻印 転用石 建物跡 その他				矢穴		海岸石		石材種類	
				有 無		有 無		硬砂岩		
現況	劣化の状態									
		歪み	ずれ	割れ	抜け	孕み	崩れ	沈下	樹木	その他
	天部									
	中部				○					
基底部				○						
上部構造物 (絵図等年代)		渡櫓(宝永6年・元文3年・延享2年・明和7年・安政2年・明治初期)								
特記事項										
<ul style="list-style-type: none"> <li>・安政元年(孕み) 規模(高さ一間・幅一間半程)</li> <li>・右入隅部、目地を境に石材加工度が異なる。</li> <li>・左隅角部、目地を境に稜線角度異なる。</li> </ul>										
石垣に影響を与える要素										
・石材のヌケあり										
調査年月日	2018/2/7			調査者	株式会社 とつべん

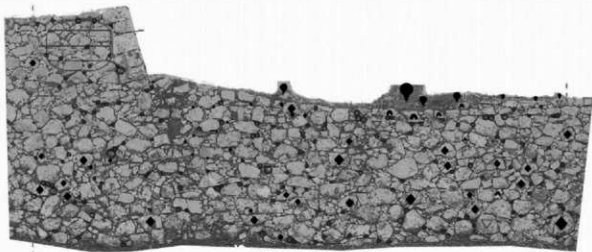
現況	劣化の状態									
		歪み	ずれ	割れ	抜け	孕み	崩れ	沈下	樹木	その他
	天部				○			○	○	○
	中部			○	○					
基底部			○							
上部構造物 (絵図等年代)		塀(宝永6年・元文3年・延享2年・明和7年・安政2年・明治初期) 渡櫓(宝永6年・元文3年・延享2年・明和7年・安政2年・明治初期)								
特記事項										
石垣に影響を与える要素 ・石材のワレ多い。 ・中央部突出石材あり(上面樹木の影響か)。										
調査年月日	2019/2/15			調査者	株式会社 とつべん

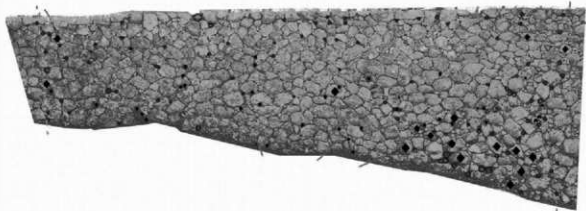
現況	劣化の状態									
		歪み	ずれ	割れ	抜け	孕み	崩れ	沈下	樹木	その他
	天部				○					
	中部			○					○	○
基底部			○	○				○		
上部構造物 (絵図等年代)		塙(宝永6年・元文3年・延享2年・明和7年・安政2年・明治初期)								
特記事項										
・安政元年(崩れ) 規模(高さ二間・幅拾間) ・左右で石材の加工度が異なる。										
石垣に影響を与える要素										
・右側下部に石材のワレ、ヌケ多い。										
調査年月日	2019/2/15			調査者	株式会社 とつべん

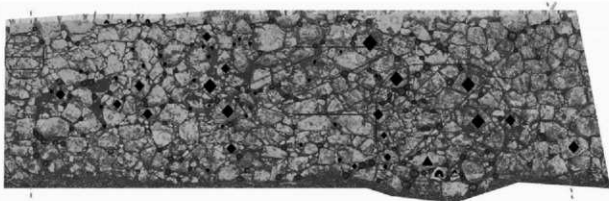
加工痕跡 ハツリ <input checked="" type="radio"/> ノミ痕 <input checked="" type="radio"/> スダレ <input type="radio"/> 刻印 <input type="radio"/> 転用石 建物跡 その他				矢穴		海岸石		石材種類	
				有 <input checked="" type="radio"/> 無 <input type="radio"/>		有 <input type="radio"/> 無 <input checked="" type="radio"/>		硬砂岩		
現況	劣化の状態									
		歪み	ずれ	割れ	抜け	孕み	崩れ	沈下	樹木	その他
	天部							○		○
	中部		○	○			○		○	○
基底部			○							
上部構造物 (絵図等年代)		塙(宝永6年・元文3年・延享2年・明和7年・安政2年・明治初期)								
特記事項 ・安政元年(崩れ) 規模(高さ二間・幅拾間)										
石垣に影響を与える要素 ・石材のワレ、ヌケあり。 ・中央部ハラミあり。 ・左側上部突出石材あり。										
調査年月日	2019/2/15			調査者	株式会社 とつべん

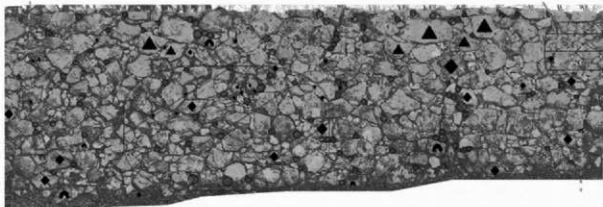
精加工石		谷積み			
	加工痕跡				矢穴		海岸石		石材種類	
<input checked="" type="radio"/> ハツリ <input checked="" type="radio"/> ノミ痕 <input type="radio"/> スダレ <input type="radio"/> 刻印 転用石 建物跡 その他				有 <input checked="" type="radio"/> 無 <input type="radio"/>		有 <input checked="" type="radio"/> 無 <input type="radio"/>		硬砂岩		
現況	劣化の状態									
		歪み	ずれ	割れ	抜け	孕み	崩れ	沈下	樹木	その他
	天部		○		○			○		
	中部		○		○	○				
基底部			○						○	
上部構造物 (絵図等年代)		塙(宝永6年・元文3年・延享2年・明和7年・安政2年・明治初期)								
特記事項										
石垣に影響を与える要素 ・右側上部ズレあり。左側下部ハラミあり。										
調査年月日	2019/2/15			調査者	株式会社 とつべん

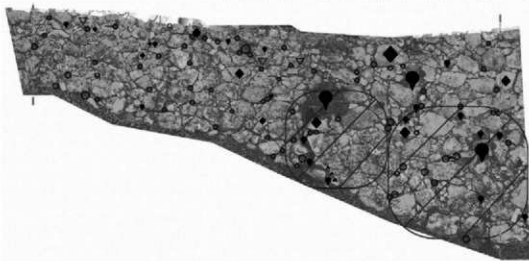
有 <input checked="" type="radio"/> 無 <input type="radio"/>		有 <input checked="" type="radio"/> 無 <input type="radio"/>		硬砂岩		
現況	劣化の状態									
		歪み	ずれ	割れ	抜け	孕み	崩れ	沈下	樹木	その他
	天部			○	○					
	中部			○	○	○			○	
基底部				○	○				○	
上部構造物 (絵図等年代)		塙(宝永6年・元文3年・延享2年・明和7年・安政2年・明治初期)								
特記事項										
石垣に影響を与える要素 ・石材のワレ、ヌケあり。 ・右側下部にハマミあり(樹木根の影響か)。										
調査年月日	2019/2/16			調査者	株式会社 とつべん

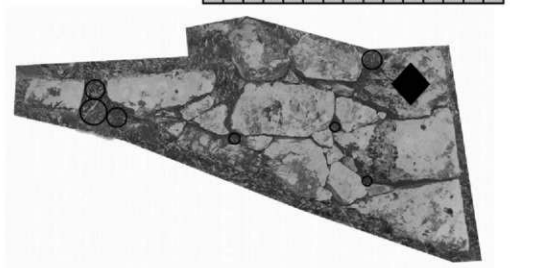
石垣番号	404		地区	西出丸		位置図				
長さ	天部			2.27	m					
	基底部			2.66	m					
高さ	左			1.06	m					
	中央			0.59	m					
	右			0.06	m					
勾配	左			42.4	°					
	中央			82.7	°					
	右			84.6	°					
立面積			1.4	m <sup>2</sup>						
隅角部	平面形状		反り	石材加工		石積の特徴		その他		
	左	鑄出角	出角	有 無	野面石 粗加工石 精加工石					
		入角	鑄入角							
	右	鑄出角	出角	有 無	野面石 粗加工石 精加工石					
入角		鑄入角								
加工痕跡 ハツリ ノミ痕 スダレ 刻印 転用石 建物跡 その他				矢穴		海岸石		石材種類		
				有 無		有 無		硬砂岩		
築石部	輪取り		反り	石材加工		石積の特徴		その他		
	有 無	有 無	有 無	野面石 粗加工石 精加工石	乱積み 布積み 谷積み					
	加工痕跡 ハツリ ノミ痕 スダレ 刻印 転用石 建物跡 その他				矢穴		海岸石		石材種類	
				有 無		有 無		硬砂岩		
現況	劣化の状態									
		歪み	ずれ	割れ	抜け	孕み	崩れ	沈下	樹木	その他
	天部			○	○					
	中部				○					
基底部										
上部構造物 (絵図等年代)		冠木門(宝永6年・元文3年・延享2年・明和7年・安政2年・明治初期)								
特記事項										
石垣に影響を与える要素 ・石材のヌケあり。										
調査年月日	2019/2/16				調査者	株式会社 とつべん

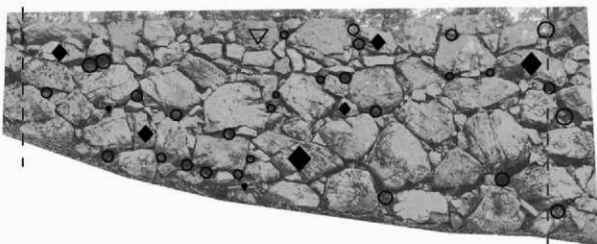
現況	劣化の状態									
		歪み	ずれ	割れ	抜け	孕み	崩れ	沈下	樹木	その他
	天部			○						
	中部			○	○					
基底部				○						
上部構造物 (絵図等年代)		塀(宝永6年・享保19年・元文3年・延享2年・明和7年・安政2年・明治初期)								
特記事項										
石垣に影響を与える要素 ・石材のフレ、ヌケあり。										
調査年月日	2019/3/1				調査者	株式会社 とつべん
