佐伯城跡石垣調査票

石垣番号	301		地区	二の丸		位置図				
長さ	天部	3.48		m						
	基底部	3.27		m						
高さ	左	2.53		m						
	中央	2.24		m						
	右	1.48		m						
勾配	左	73.8		°						
	中央	73.5		°						
	右	76.6		°						
立面積	8.27					㎡				
隅角部	平面形状		反り	石材加工		石積の特徴		その他		
	左	鑄出角 <input checked="" type="radio"/> 出角	有 <input checked="" type="radio"/> 無	<input checked="" type="radio"/> 野面石	粗加工石					
		入角 <input type="radio"/> 鑄入角			精加工石					
	右	鑄出角 <input type="radio"/> 出角	有 <input checked="" type="radio"/> 無	<input checked="" type="radio"/> 野面石	粗加工石					
入角 <input checked="" type="radio"/> 鑄入角		精加工石								
加工痕跡				矢穴		海岸石		石材種類		
<input checked="" type="radio"/> ハツリ <input checked="" type="radio"/> ノミ痕 <input type="radio"/> スダレ <input type="radio"/> 刻印				有 <input checked="" type="radio"/> 無		有 <input type="radio"/> 無		硬砂岩		
転用石 建物跡 その他										
築石部	輪取り		反り	石材加工		石積の特徴		その他		
	有 <input checked="" type="radio"/> 無		有 <input type="radio"/> 無	<input checked="" type="radio"/> 野面石	粗加工石		<input checked="" type="radio"/> 乱積み <input type="radio"/> 布積み

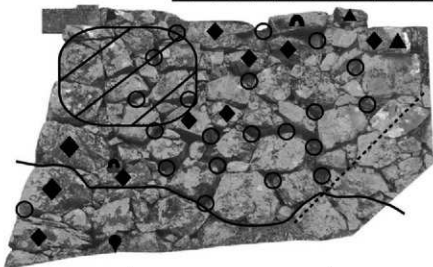
目地の状況・その他(矢穴・刻印等)

精加工石		谷積み			
	加工痕跡				矢穴		海岸石		石材種類	
<input type="radio"/> ハツリ <input type="radio"/> ノミ痕 <input type="radio"/> スダレ <input type="radio"/> 刻印				有 <input checked="" type="radio"/> 無		有 <input type="radio"/> 無		硬砂岩		
転用石 建物跡 その他										
現況	劣化の状態									
		歪み	ずれ	割れ	抜け	孕み	崩れ	沈下	樹木	その他
	天部		<input type="radio"/>	<input type="radio"/>	<input type="radio"/>	<input type="radio"/>			<input type="radio"/>	<input type="radio"/>
	中部			<input type="radio"/>	<input type="radio"/>					
基底部								<input type="radio"/>		
上部構造物 (絵図等年代)		廊下橋(宝永6年・元文3年・延享2年・明和7年・安政2年・明治初期)								
特記事項										
・左隅角部、目地を境に稜線角度異なる。										
石垣に影響を与える要素										
<ul style="list-style-type: none"> ・左側上部ハラムあり、コンクリート橋の影響か。 ・右側上部、突出石垣あり。上部の樹木の影響か？ ・角石のワレが多い。 ・基底部に樹木根あり、上面の樹木根か？ ・石材のワレ、ヌケあり。 										
調査年月日	2018/1/23			調査者	株式会社 とつぺん

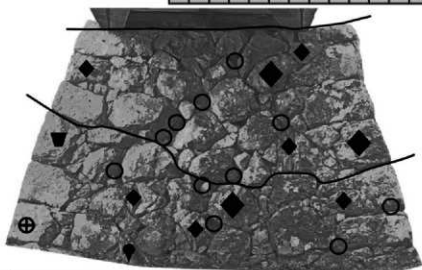
目地の状況・その他(矢穴・刻印等)

石垣番号	302		地区	二の丸		位置図				
長さ	天部	3.15		m						
	基底部	4.83		m						
高さ	左	2.59		m						
	中央	2.79		m						
	右	2.84		m						
勾配	左	72.1		°						
	中央	72.4		°						
	右	74.3		°						
立面積	11.5					㎡				
隅角部	平面形状		反り	石材加工		石積の特徴		その他		
	左	鑄出角	出角	有	無	野面石	粗加工石			
		入角	鑄入角							精加工石
	右	鑄出角	出角	有	無	野面石	粗加工石			
入角		鑄入角	精加工石							
加工痕跡				矢穴		海岸石		石材種類		
ハツリ ノミ痕 スダレ 刻印				有 無		有 無		硬砂岩		
転用石 建物跡 その他										
築石部	輪取り		反り	石材加工		石積の特徴		その他		
	有	無	有	無	野面石	粗加工石	乱積み	布積み		
										精加工石
	加工痕跡				矢穴		海岸石		石材種類	
ハツリ ノミ痕 スダレ 刻印				有 無		有 無		硬砂岩		
転用石 建物跡 その他										
現況	劣化の状態									
		歪み	ずれ	割れ	抜け	孕み	崩れ	沈下	樹木	その他
	天部									○
	中部			○	○					
基底部			○					○		
上部構造物 (絵図等年代)		廊下橋(宝永6年・元文3年・延享2年・明和7年・安政2年・明治初期)								
特記事項										
<ul style="list-style-type: none"> ・左隅角下部に刻印石あり(Φマークと文字?) ・左右隅角部、目地を境に稜線角度異なる。 										
石垣に影響を与える要素										
<ul style="list-style-type: none"> ・基底部に樹木根あり、上面の樹木根か? ・石材のワレ、ヌケあり。 ・上面にコンクリート橋あり。 										
調査年月日	2018/1/23			調査者	株式会社 とつべん

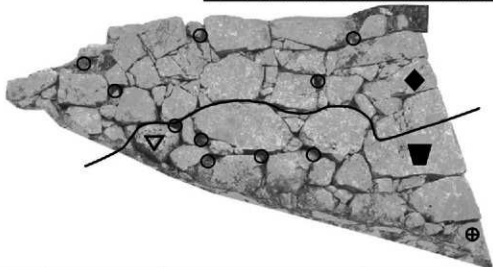
目地の状況・その他(矢穴・刻印等)

石垣番号	303		地区	二の丸		位置図				
長さ	天部	3.78		m						
	基底部	5.34		m						
高さ	左	0.57		m						
	中央	1.92		m						
	右	2.41		m						
勾配	左	78.7		°						
	中央	71.6		°						
	右	68.1		°						
立面積	7.9					㎡				
隅角部	平面形状		反り	石材加工		石積の特徴		その他		
	左	鑄出角	出角	有 無	野面石 粗加工石 精加工石					
		入角	鑄入角							
	右	鑄出角	出角	有 無	野面石 粗加工石 精加工石					
入角		鑄入角								
加工痕跡 ハツリ ノミ痕 スダレ 刻印 転用石 建物跡 その他				矢穴 有 無		海岸石 有 無		石材種類 硬砂岩		
築石部	輪取り		反り	石材加工		石積の特徴		その他		
	有 無	有 無	有 無	野面石 粗加工石 精加工石	乱積み 布積み 谷積み					
	加工痕跡 ハツリ ノミ痕 スダレ 刻印 転用石 建物跡 その他				矢穴 有 無		海岸石 有 無		石材種類 硬砂岩	
劣化の状態										
現況		歪み	ずれ	割れ	抜け	孕み	崩れ	沈下	樹木	その他
	天部				○					○
	中部			○	○					
	基底部									
上部構造物 (絵図等年代)		廊下橋(宝永6年・元文3年・延享2年・明和7年・安政2年・明治初期)								
特記事項 ・右隅角部、目地を境に稜線角度異なる。										
石垣に影響を与える要素 ・右隅角部上面にコンクリート橋あり。 ・間詰石のヌケあり。 ・背面は上面の樹木根が集中している可能性あり。										
調査年月日	2018/1/23				調査者	株式会社 とつべん

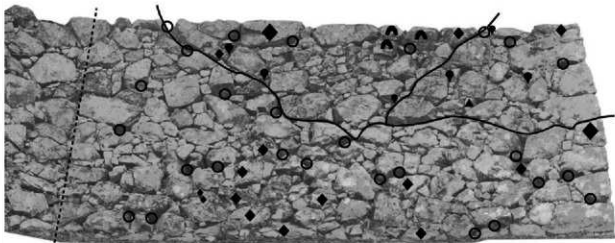
目地の状況・その他(矢穴・刻印等)

転用石 建物跡 その他											
現況	劣化の状態										
		歪み	ずれ	割れ	抜け	孕み	崩れ	沈下	樹木	その他	
	天部			○	○				○		
	中部			○	○						
基底部			○	○							
上部構造物 (絵図等年代)		塙(宝永6年・元文3年・延享2年・明和7年・安政2年・明治初期)									
特記事項											
<ul style="list-style-type: none"> ・右隅角部、目地を境に稜線角度異なる。 ・安政元年(崩れ) 規模(高さ・一間四方) 											
石垣に影響を与える要素											
<ul style="list-style-type: none"> ・右側上部、突出石垣あり、樹木の影響か？ ・石材のワレ、ヌケあり。 											
調査年月日	2018/1/24				調査者	株式会社 とつべん

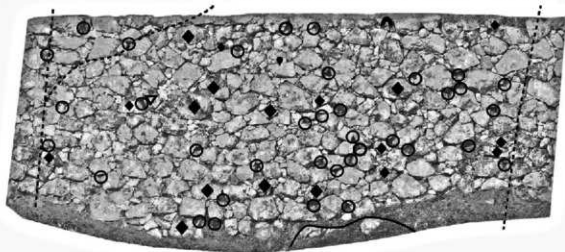
目地の状況・その他(矢穴・刻印等)

有 <input checked="" type="radio"/> 無 <input type="radio"/>		有 <input checked="" type="radio"/> 無 <input type="radio"/>		硬砂岩			
現況	劣化の状態										
		歪み	ずれ	割れ	抜け	孕み	崩れ	沈下	樹木	その他	
	天部			○	○						
	中部				○						
基底部				○							
上部構造物 (絵図等年代)		塙(宝永6年・元文3年・延享2年・明和7年・安政2年・明治初期)									
特記事項 ・中央部下部に岩盤確認。											
石垣に影響を与える要素 ・中央部下部に築石クラスのヌケあり。 ・石材のワレ、ヌケあり。											
調査年月日	2018/1/24			調査者	株式会社 とつべん

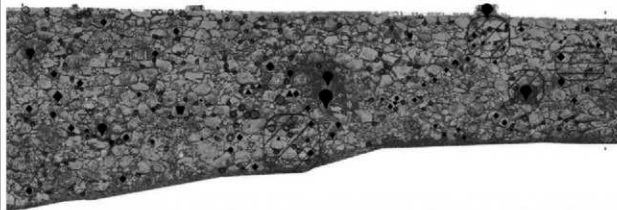
目地の状況・その他(矢穴・刻印等)

転用石 建物跡 その他											
現況	劣化の状態										
		歪み	ずれ	割れ	抜け	孕み	崩れ	沈下	樹木	その他	
	天部				○	○			○	○	
	中部			○	○	○			○		
基底部					○			○			
上部構造物 (絵図等年代)		塀(宝永6年・延享2年・明和7年・安政2年) 平櫓(宝永6年・元文3年・延享2年・明和7年・安政2年・明治初期)									
特記事項 ・中央部矢穴石あり。											
石垣に影響を与える要素 ・石材のワレ、ヌケあり。 ・石垣面より樹木あり。 ・中央部と右側にハラミあり。 ・右側沈下あり。											
調査年月日	2019/2/15			調査者	株式会社 とつぺん

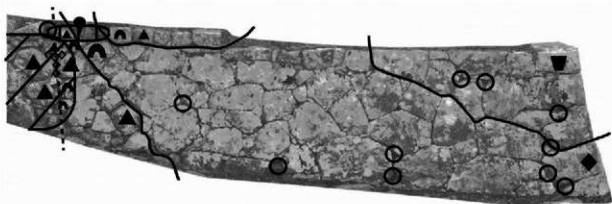
目地の状況・その他(矢穴・刻印等)

転用石 建物跡 その他										
現況	劣化の状態									
		歪み	ずれ	割れ	抜け	孕み	崩れ	沈下	樹木	その他
	天部		○		○	○	○		○	
	中部		○	○	○	○				
基底部				○	○					
上部構造物 (絵図等年代)		渡櫓(宝永6年・元文3年・延享2年・明和7年・安政2年・明治初期)								
特記事項										
・左側の目地を境に石材の大きさと石材加工度が異なる。 ・右隅角部、目地を境に稜線角度異なる。 ・安政元年(孕み) 規模(高さ八尺・幅一間半程)										
石垣に影響を与える要素										
・左側上部にハラミ、突出石材、クズレあり。上面の樹木の影響か？										
調査年月日	2018/1/24			調査者	株式会社 とつべん

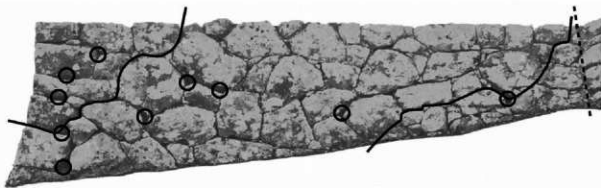
目地の状況・その他(矢穴・刻印等)

石垣番号	317		地区	二の丸		位置図				
長さ	天部	6.81		m						
	基底部	7.2		m						
高さ	左	2.14		m						
	中央	1.83		m						
	右	1.22		m						
勾配	左	88.7		°						
	中央	84.9		°						
	右	68.2		°						
立面積	12.6					㎡				
隅角部	平面形状		反り	石材加工		石積の特徴		その他		
	左	鑄出角	出角	有 無	野面石 粗加工石 精加工石			間詰石少ない		
		入角	鑄入角							
	右	鑄出角	出角	有 無	野面石 粗加工石 精加工石					
入角		鑄入角								
加工痕跡 ハツリ ノミ痕 スダレ 刻印 転用石 建物跡 その他				矢穴		海岸石		石材種類		
				有 無		有 無		硬砂岩		
築石部	輪取り		反り	石材加工		石積の特徴		その他		
	有 無	有 無	有 無	野面石 粗加工石 精加工石		乱積み 布積み 谷積み		切石風		
	加工痕跡 ハツリ ノミ痕 スダレ 刻印 転用石 建物跡 その他				矢穴		海岸石		石材種類	
				有 無		有 無		硬砂岩		
現況	劣化の状態									
		歪み	ずれ	割れ	抜け	孕み	崩れ	沈下	樹木	その他
	天部									
	中部				○					
基底部				○						
上部構造物 (絵図等年代)		渡櫓(宝永6年・元文3年・延享2年・明和7年・安政2年・明治初期)								
特記事項										
<ul style="list-style-type: none"> ・安政元年(孕み) 規模(高さ一間・幅一間半程) ・右入隅部、目地を境に石材加工度が異なる。 ・左隅角部、目地を境に稜線角度異なる。 										
石垣に影響を与える要素										
・石材のヌケあり										
調査年月日	2018/2/7				調査者	株式会社 とつべん

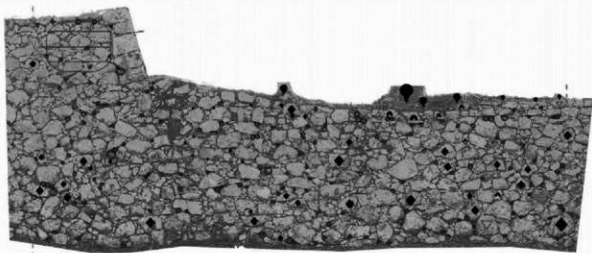
目地の状況・その他(矢穴・刻印等)

現況	劣化の状態									
		歪み	ずれ	割れ	抜け	孕み	崩れ	沈下	樹木	その他
	天部				○			○	○	○
	中部			○	○					
基底部			○							
上部構造物 (絵図等年代)		塙(宝永6年・元文3年・延享2年・明和7年・安政2年・明治初期) 渡櫓(宝永6年・元文3年・延享2年・明和7年・安政2年・明治初期)								
特記事項										
石垣に影響を与える要素 ・石材のワレ多い。 ・中央部突出石材あり(上面樹木の影響か)。										
調査年月日	2019/2/15			調査者	株式会社 とつべん

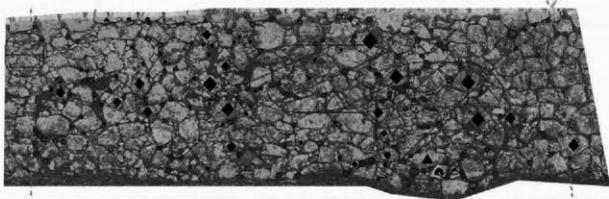
目地の状況・その他(矢穴・刻印等)

有 <input checked="" type="radio"/> 無 <input type="radio"/>		有 <input type="radio"/> 無 <input checked="" type="radio"/>		硬砂岩		
現況	劣化の状態									
		歪み	ずれ	割れ	抜け	孕み	崩れ	沈下	樹木	その他
	天部							○		○
	中部		○	○			○		○	○
基底部			○							
上部構造物 (絵図等年代)		塙(宝永6年・元文3年・延享2年・明和7年・安政2年・明治初期)								
特記事項 ・安政元年(崩れ) 規模(高さ二間・幅拾間)										
石垣に影響を与える要素 ・石材のワレ、ヌケあり。 ・中央部ハラミあり。 ・左側上部突出石材あり。										
調査年月日	2019/2/15			調査者	株式会社 とつべん

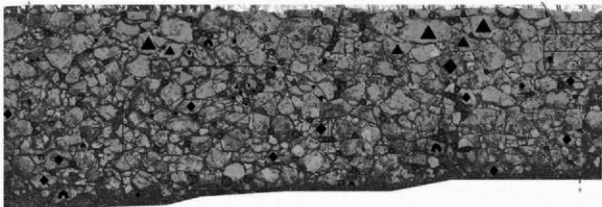
目地の状況・その他(矢穴・刻印等)

精加工石		谷積み			
	加工痕跡				矢穴		海岸石		石材種類	
<input checked="" type="radio"/> ハツリ <input checked="" type="radio"/> ノミ痕 <input type="radio"/> スダレ <input type="radio"/> 刻印 転用石 建物跡 その他				有 <input checked="" type="radio"/> 無 <input type="radio"/>		有 <input checked="" type="radio"/> 無 <input type="radio"/>		硬砂岩		
現況	劣化の状態									
		歪み	ずれ	割れ	抜け	孕み	崩れ	沈下	樹木	その他
	天部		○		○			○		
	中部		○		○	○				
基底部			○						○	
上部構造物 (絵図等年代)		塙(宝永6年・元文3年・延享2年・明和7年・安政2年・明治初期)								
特記事項										
石垣に影響を与える要素 ・右側上部ズレあり。左側下部ハラミあり。										
調査年月日	2019/2/15			調査者	株式会社 とつぺん

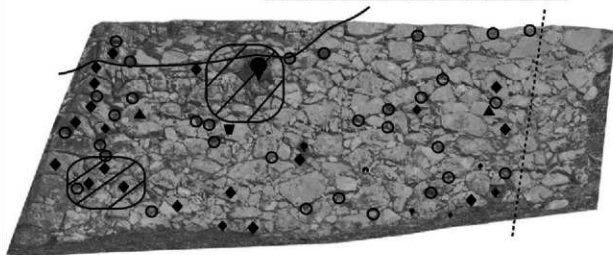
目地の状況・その他(矢穴・刺印等)

加工痕跡				矢穴		海岸石		石材種類		
<input checked="" type="radio"/> ハツリ <input type="radio"/> ノミ痕 <input type="radio"/> スダレ <input type="radio"/> 刻印 転用石 建物跡 その他				<input checked="" type="radio"/> 有 <input type="radio"/> 無		<input checked="" type="radio"/> 有 <input type="radio"/> 無		硬砂岩			
現況	劣化の状態										
		歪み	ずれ	割れ	抜け	孕み	崩れ	沈下	樹木	その他	
	天部				○					○	
	中部		○	○	○	○			○		
基底部			○	○							
上部構造物 (絵図等年代)		塙(宝永6年・元文3年・延享2年・明和7年・安政2年・明治初期) 二重櫓(宝永6年・元文3年・延享2年・明和7年・安政2年・明治初期)									
特記事項 ・左側上部、石垣面の角度異なる。目地から上部は後世の積み替えか？											
石垣に影響を与える要素 ・左隅角部、角石のフレ多い。 ・左側と中央部にハラミあり。石垣面から生えている樹木の影響か？ ・左側上部、塩ビ管あり。水路か？											
調査年月日	2018/2/8			調査者	株式会社 とつべん

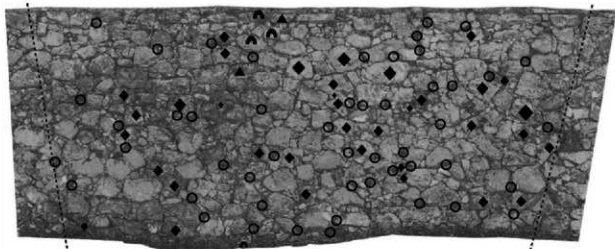
目地の状況・その他(矢穴・刻印等)

現況	劣化の状態									
		歪み	ずれ	割れ	抜け	孕み	崩れ	沈下	樹木	その他
	天部								○	
	中部			○	○					
基底部				○						
上部構造物 (絵図等年代)		塙(宝永6年・元文3年・延享2年・明和7年・安政2年・明治初期) 土蔵(元文3年)								
特記事項										
石垣に影響を与える要素 ・中央部上部、突出石垣あり ・左側基底部に樹木根あり。石垣上面の樹木根か？ ・石材のフレ、ヌケあり										
調査年月日	2018/2/9			調査者	株式会社 とつべん

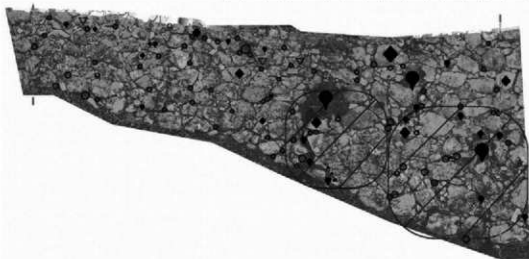
目地の状況・その他(矢穴・刻印等)

石垣番号		330		地区		二の丸		位置図			
長さ	天部			10.24		m					
	基底部			10.92		m					
高さ	左			4.63		m					
	中央			3.28		m					
	右			1.97		m					
勾配	左			50.2		°					
	中央			54.8		°					
	右			48.9		°					
立面積			49.71		㎡						
隅角部	平面形状		反り		石材加工		石積の特徴		その他		
	左	鑄出角	出角	有	無	野面石	粗加工石				
		入角	鑄入角								精加工石
	右	鑄出角	出角	有	無	野面石	粗加工石				
入角		鑄入角	精加工石								
加工痕跡 ハツリ ノミ痕 スダレ 刻印 転用石 建物跡 その他					矢穴		海岸石		石材種類		
					有		無				
築石部	輪取り		反り		石材加工		石積の特徴		その他		
	有	無	有	無	野面石	粗加工石	乱積み	布積み	谷積み		
											精加工石
加工痕跡 ハツリ ノミ痕 スダレ 刻印 転用石 建物跡 その他					矢穴		海岸石		石材種類		
					有		無		硬砂岩、石灰岩		
現況	劣化の状態										
		歪み	ずれ	割れ	抜け	孕み	崩れ	沈下	樹木	その他	
	天部				○	○					
	中部				○						
	基底部										
上部構造物 (絵図等年代)											
特記事項 ・上部丸みおびる形状で、ハバキ石垣の可能性あり。											
石垣に影響を与える要素 ・石材のヌケあり。 ・左側上部ハラミあり。											
調査年月日	2021/01/06				調査者	株式会社 とつべん

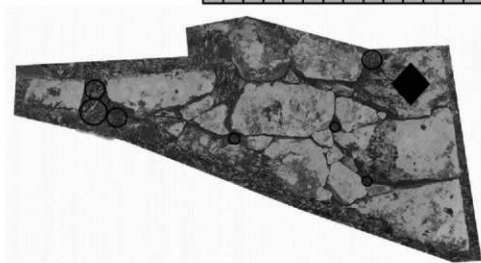
目地の状況・その他(矢穴・刻印等)

石垣番号	404		地区	西出丸		位置図				
長さ	天部	2.27		m						
	基底部	2.66		m						
高さ	左	1.06		m						
	中央	0.59		m						
	右	0.06		m						
勾配	左	42.4		°						
	中央	82.7		°						
	右	84.6		°						
立面積	1.4					㎡				
隅角部	平面形状		反り	石材加工		石積の特徴		その他		
	左	鑄出角	出角	有 無	野面石 粗加工石 精加工石					
		入角	鑄入角							
	右	鑄出角	出角	有 無	野面石 粗加工石 精加工石					
入角		鑄入角								
加工痕跡 ハツリ ノミ痕 スダレ 刻印 転用石 建物跡 その他				矢穴		海岸石		石材種類		
				有 無		有 無		硬砂岩		
築石部	輪取り		反り	石材加工		石積の特徴		その他		
	有 無	有 無	有 無	野面石 粗加工石 精加工石	乱積み 布積み 谷積み					
	加工痕跡 ハツリ ノミ痕 スダレ 刻印 転用石 建物跡 その他				矢穴		海岸石		石材種類	
				有 無		有 無		硬砂岩		
現況	劣化の状態									
		歪み	ずれ	割れ	抜け	孕み	崩れ	沈下	樹木	その他
	天部			○	○					
	中部				○					
基底部										
上部構造物 (絵図等年代)		冠木門(宝永6年・元文3年・延享2年・明和7年・安政2年・明治初期)								
特記事項										
石垣に影響を与える要素 ・石材のヌケあり。										
調査年月日	2019/2/16			調査者	株式会社 とつべん

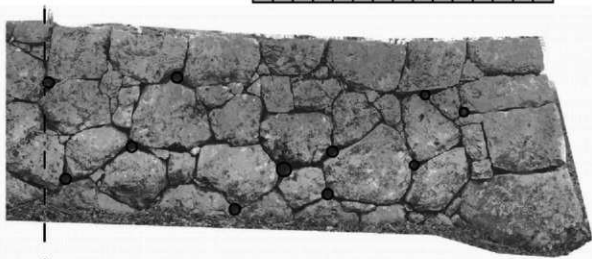
目地の状況・その他(矢穴・刻印等)

現況	劣化の状態									
		歪み	ずれ	割れ	抜け	孕み	崩れ	沈下	樹木	その他
	天部									
	中部				○					
基底部				○						
上部構造物 (絵図等年代)		二重櫓(宝永6年・元文3年・延享2年・明和7年・安政2年・明治初期)								
特記事項 ・安政元年(崩れ) 規模(高さ三間・幅四間半程) ・櫓台あり。										
石垣に影響を与える要素 ・石材のヌケあり。 ・右側隅角部10~20cm下がる(地盤沈下か?)。										
調査年月日	2019/2/16				調査者	株式会社 とつべん

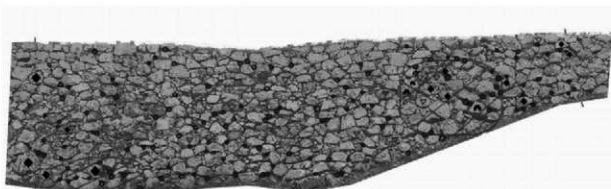
目地の状況・その他(矢穴・刻印等)

加工痕跡 ハツリ ノミ痕 <input checked="" type="radio"/> スダレ 刻印 転用石 建物跡 その他				矢穴		海岸石		石材種類	
				有 <input type="radio"/> 無 <input checked="" type="radio"/>		有 <input checked="" type="radio"/> 無 <input type="radio"/>		硬砂岩		
現況	劣化の状態									
		歪み	ずれ	割れ	抜け	孕み	崩れ	沈下	樹木	その他
	天部									
	中部			○	○	○				
基底部			○	○	○					
上部構造物 (絵図等年代)		塙(宝永6年・元文3年・延享2年・明和7年・安政2年・明治初期)								
特記事項 ・中央部上部に排水溝あり。										
石垣に影響を与える要素 ・右側と左側下部にハラミあり。 ・石材のヌケ多い。										
調査年月日	2019/2/16			調査者	株式会社 とつぺん

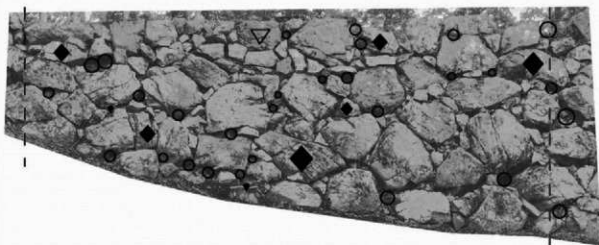
目地の状況・その他(矢穴・刻印等)

石垣番号	501		地区	北出丸		位置図				
長さ	天部	0.92		m						
	基部部	0.95		m						
高さ	左	0.25		m						
	中央	0.51		m						
勾配	右	0.76		m						
	左	47.5		°						
勾配	中央	62.4		°						
	右	67.3		°						
立面積	0.5					m ²				
隅角部	平面形状	反り		石材加工		石積の特徴		その他		
	左	鑄出角 入角	出角 鑄入角	有 無	野面石 粗加工石 精加工石					
	右	鑄出角 入角	出角 鑄入角	有 無	野面石 粗加工石 精加工石					
	加工痕跡 ハツリ ノミ痕 スダレ 刻印 転用石 建物跡 その他				矢穴		海岸石		石材種類	
				有 無		有 無		硬砂岩		
築石部	輪取り	反り		石材加工		石積の特徴		その他		
	有 無	有 無		野面石 粗加工石 精加工石		乱積み 布積み 谷積み				
	加工痕跡 ハツリ ノミ痕 スダレ 刻印 転用石 建物跡 その他				矢穴		海岸石		石材種類	
					有 無		有 無		硬砂岩	
現況	劣化の狀態									
		歪み	ずれ	割れ	抜け	孕み	崩れ	沈下	樹木	その他
	天部								○	
	中部				○				○	
基部部								○		
上部構造物 (絵図等年代)		堀(宝永6年・享保19年・元文3年・延享2年・明和7年・安政2年・明治初期)								
特記事項										
石垣に影響を与える要素 ・石材のヌケあり。 ・樹木根あり。										
調査年月日	2019/3/1				調査者	株式会社 とつべん

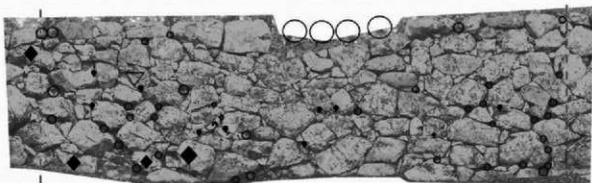
目地の状況・その他(矢穴・刻印等)

加工痕跡 <input checked="" type="radio"/> ハツリ <input checked="" type="radio"/> ノミ痕 <input type="radio"/> スダレ <input type="radio"/> 刻印 転用石 建物跡 その他		矢穴
			有 <input checked="" type="radio"/> 無 <input type="radio"/>		有 <input checked="" type="radio"/> 無 <input type="radio"/>	硬砂岩				
劣化の状態										
現況		歪み	ずれ	割れ	抜け	孕み	崩れ	沈下	樹木	その他
	天部				○					
	中部				○					
	基底部			○						
上部構造物 (絵図等年代)		塙(宝永6年・享保19年・元文3年・延享2年・明和7年・安政2年・明治初期)								
特記事項										
石垣に影響を与える要素 ・石材のフレ、ヌケあり。										
調査年月日	2019/3/1				調査者	株式会社 とつべん
