佐伯城跡石垣調査票

| 石垣番号 | 601 | | 地区 | 三ノ丸 | | 位置図 | | | | |
| 調査年月日 | 2016/3/1 | | | | 調査者 | 株式会社 とつべん | | | | |

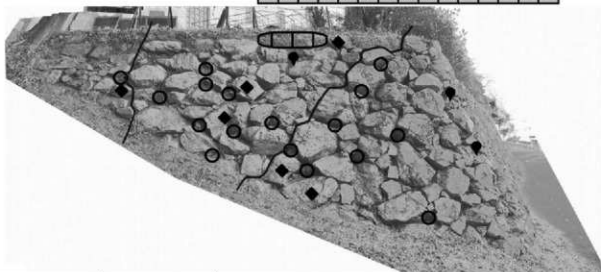
| 特記事項 ・目地を境に石材の大きさが異なる。 | | | | | | | | | | |
| 石垣に影響を与える要素 ・間詰石のヌケが多く、浮いている石材あり。 ・石材のワレあり。 ・上部にクズレあり。 | | | | | | | | | | |

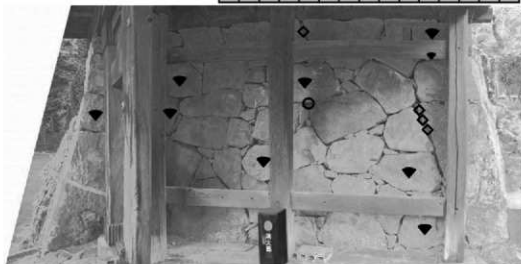
模式図

| 石垣番号 | 605 | | 地区 | 三ノ丸 | | 位置図 | | | | |
|--|---|---|---|---|---|---|---|---|---|---|
| 石垣に影響を与える要素 ・右隅角部の立石と築石部にスキマあり。 ・上部構造物あり ・左隅角部、目地にコンクリートあり。 | | | | | | | | | | |

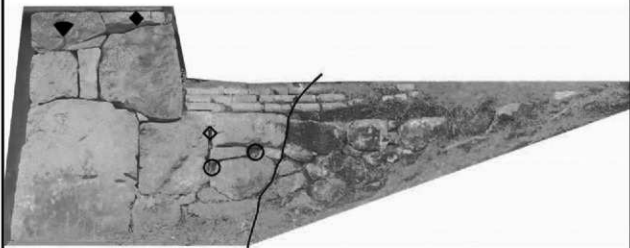
| 石垣番号 | 606 | | 地区 | 三ノ丸 | | 位置図 | | | | |
|---|---|---|---|---|---|---|---|---|---|---|
| 特記事項 ・目地を境に石材の大きさ異なる。 | | | | | | | | | | |
| 石垣に影響を与える要素 ・上部構造物あり | | | | | | | | | | |

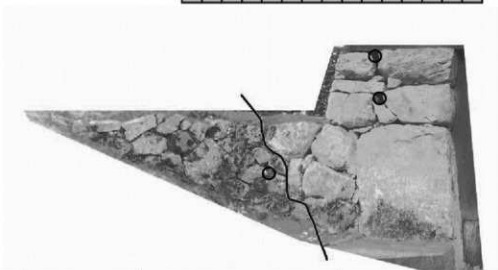
| 特記事項 ・目地を境に石材の大きき異なる。 | | | | | | | | | | |
| 石垣に影響を与える要素 ・上部構造物あり。 | | | | | | | | | | |

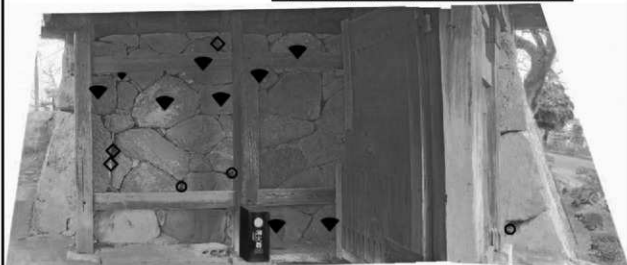
| 石垣に影響を与える要素 ・上部構造物あり。 ・目地にコンクリートあり。 ・立石と築石部の間にスキマあり。 | | | | | | | | | | |

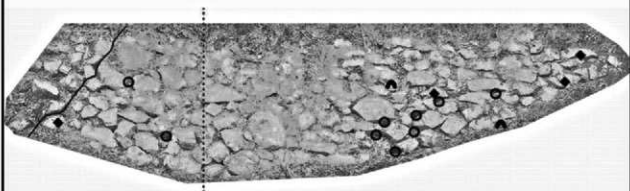
| 石垣番号 | 615 | | 地区 | 三ノ丸 | | 位置図 | | | | |
|---|---|---|---|---|---|---|---|---|---|---|
| 石垣に影響を与える要素 ・間詰石のヌケあり。 ・目地破綻で微妙に角度変化する(折れ?)。 ・左側、階段によって石垣破損。 | | | | | | | | | | |
