佐伯城跡石垣調査票

石垣番号	601		地区	三ノ丸		位置図				
長さ	天部	5.82		m						
	基底部	6.98		m						
高さ	左	1.08		m						
	中央	2.15		m						
	右	3.65		m						
勾配	左	62.2		°						
	中央	60.3		°						
	右	66.8		°						
立面積	15.6									㎡
隅角部	平面形状		反り	石材加工		石積の特徴		その他		
	左	鑄出角	出角	有 無	野面石 粗加工石 精加工石					
		入角	鑄入角							
	右	鑄出角	出角	有 無	野面石 粗加工石 精加工石	平面形状カーブ				
入角		鑄入角								
加工痕跡 ハツリ ノミ痕 スダレ 刻印 転用石 建物跡 その他				矢穴		貝殻石		石材種類		
				有 無		有 無		硬砂岩		
築石部	輪取り		反り	石材加工		石積の特徴		その他		
	有 無	有 無	有 無	野面石 粗加工石 精加工石	乱積み 布積み 谷積み					
	加工痕跡 ハツリ ノミ痕 スダレ 刻印 転用石 建物跡 その他				矢穴		貝殻石		石材種類	
				有 無		有 無		硬砂岩		
現況	劣化の状態									
		歪み	ずれ	割れ	抜け	孕み	崩れ	沈下	樹木	その他
	天部						○		○	
	中部				○					
基底部			○	○						
上部構造物 (絵図等年代)		冠木門(宝永6年・元文3年・延享2年・明和7年・安政2年)								
特記事項 ・目地を境に石材の大きさ異なる。										
石垣に影響を与える要素 ・間詰石のヌケが多く、浮いている石材あり。 ・石材のワレあり。 ・上部にクズレあり。										
調査年月日	2016/3/1				調査者	株式会社 とつぺん

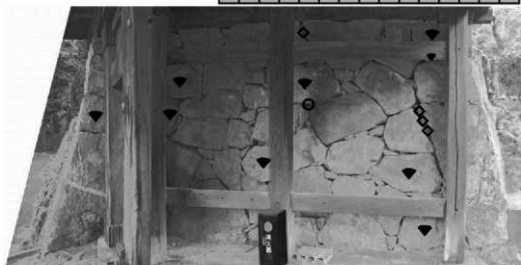
上部構造物 (絵図等年代)		櫓門(宝永6年・元文3年・延享2年・明和7年・安政2年)								
特記事項										
石垣に影響を与える要素 ・右隅角部の立石と築石部にスキマあり。 ・上部構造物あり ・左隅角部、目地にコンクリートあり。										
調査年月日	2016/3/2				調査者	株式会社 とつぺん

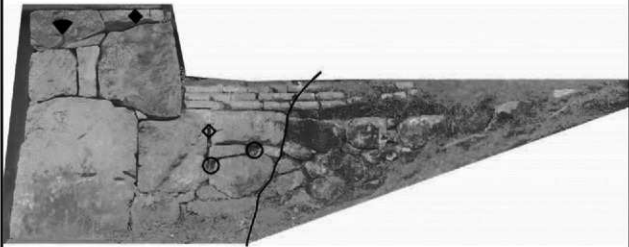
石垣番号	606		地区	三ノ丸		位置図				
長さ	天部	4.71		m						
	基底部	4.73		m						
高さ	左	2.13		m						
	中央	1.95		m						
	右	0.4		m						
勾配	左	78.2		°						
	中央	78.7		°						
	右	76.9		°						
立面積	4.9									㎡
隅角部	平面形状		反り	石材加工		石積の特徴		その他		
	左	鑄出角	出角	有	無	野面石	粗加工石		間詰石少ない	
		入角	鑄入角							
	右	鑄出角	出角	有	無	野面石	粗加工石			
入角		鑄入角								
加工痕跡				矢穴		貝殻石		石材種類		
(ハツリ) ノミ痕 スダレ 刻印 転用石 建物跡 その他				有		(有) 無		硬砂岩		
築石部	輪取り		反り	石材加工		石積の特徴		その他		
	有	(無)	有	無	野面石	粗加工石	乱積み	布積み		
										精加工石
	加工痕跡				矢穴		貝殻石		石材種類	
(ハツリ) ノミ痕 スダレ 刻印 転用石 建物跡 その他				有		(有) 無		硬砂岩		
現況	劣化の状態									
		歪み	ずれ	割れ	抜け	孕み	崩れ	沈下	樹木	その他
	天部			○						○
	中部				○					
基底部										
上部構造物 (絵図等年代)		櫓門(宝永6年・元文3年・延享2年・明和7年・安政2年)								
特記事項 ・目地を境に石材の大きさ異なる。										
石垣に影響を与える要素 ・上部構造物あり										
調査年月日	2016/3/2				調査者	株式会社 とつべん

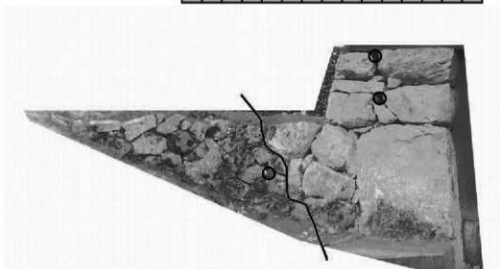
石垣番号	607		地区	三ノ丸		位置図				
長さ	天部	4.8		m						
	基底部	4.81		m						
高さ	左	0.15		m						
	中央	1.95		m						
	右	2.15		m						
勾配	左	64.4		°						
	中央	76.5		°						
	右	77.4		°						
立面積	5.6									㎡
隅角部	平面形状		反り	石材加工		石積の特徴		その他		
	左	鑄出角	出角	有 無	野面石 粗加工石 精加工石					
		入角	鑄入角							
	右	鑄出角	出角	有 (無)	野面石 (粗加工石) 精加工石	立石あり		間詰石少ない		
入角		鑄入角								
加工痕跡 (ハツリ) ノミ痕 スダレ 刻印 転用石 建物跡 その他				矢穴		貝殻石		石材種類		
				有 (無)		有 (無)		硬砂岩		
築石部	輪取り		反り	石材加工		石積の特徴		その他		
	有 (無)	有 (無)	有 (無)	野面石 (粗加工石) 精加工石	(乱積み) 布積み 谷積み					
	加工痕跡 (ハツリ) ノミ痕 スダレ 刻印 転用石 建物跡 その他				矢穴		貝殻石		石材種類	
				有 (無)		有 (無)		硬砂岩		
現況	劣化の状態									
		歪み	ずれ	割れ	抜け	孕み	崩れ	沈下	樹木	その他
	天部				○					○
	中部									
基底部										
上部構造物 (絵図等年代)		櫓門(宝永6年・元文3年・延享2年・明和7年・安政2年)								
特記事項 ・目地を境に石材の大きき異なる。										
石垣に影響を与える要素 ・上部構造物あり。										
調査年月日	2016/3/2			調査者	株式会社 とつべん

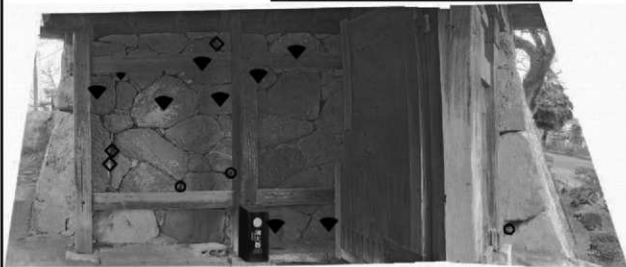
石垣番号	608		地区	三ノ丸		位置図				
長さ	天部	4.25		m						
	基底部	5.61		m						
高さ	左	2.7		m						
	中央	2.77		m						
	右	2.84		m						
勾配	左	86.1		°						
	中央	86.5		°						
	右	89.8		°						
立面積	14.3									㎡
隅角部	平面形状		反り	石材加工		石積の特徴		その他		
	左	鑄出角	出角	有	無	野面石	粗加工石	立石あり		
		入角	鑄入角			精加工石				
	右	鑄出角	出角	有	無	野面石	粗加工石		間詰石少ない	
入角		鑄入角	精加工石							
加工痕跡				矢穴		貝殻石		石材種類		
<input checked="" type="checkbox"/> ハツリ ノミ痕 スダレ 刻印 転用石 建物跡 その他				有 <input checked="" type="checkbox"/> 無		有 <input checked="" type="checkbox"/> 無		硬砂岩		
築石部	輪取り		反り	石材加工		石積の特徴		その他		
	有	無	有	無	野面石	粗加工石	乱積み	布積み	間詰石少ない	
					精加工石		谷積み			
	加工痕跡				矢穴		貝殻石		石材種類	
<input checked="" type="checkbox"/> ハツリ ノミ痕 スダレ 刻印 転用石 建物跡 その他				有 <input checked="" type="checkbox"/> 無		有 <input checked="" type="checkbox"/> 無		硬砂岩		
現況	劣化の状態									
		歪み	ずれ	割れ	抜け	孕み	崩れ	沈下	樹木	その他
	天部									○
	中部				○					○
基底部										
上部構造物 (絵図等年代)		櫓門(宝永6年・元文3年・延享2年・明和7年・安政2年)								
特記事項										
石垣に影響を与える要素 ・上部構造物あり。 ・目地にコンクリートあり。 ・立石と築石部の間にスキマあり。

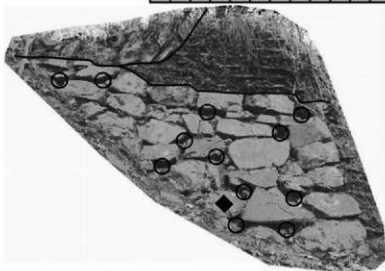
石垣番号	614		地区	三ノ丸		位置図				
長さ	天部	2.52		m						
	基底部	2.71		m						
高さ	左	0.04		m						
	中央	0.85		m						
	右	1.23		m						
勾配	左	69.7		°						
	中央	72.4		°						
	右	75		°						
立面積	2.1					㎡				
隅角部	平面形状		反り	石材加工		石積の特徴		その他		
	左	鑄出角	出角	有 無	野面石 粗加工石 精加工石					
		入角	鑄入角							
	右	鑄出角	出角	有 無	野面石 粗加工石 精加工石					
入角		鑄入角								
加工痕跡 ハツリ ノミ痕 スダレ 刻印 転用石 建物跡 その他				矢穴		貝殻石		石材種類		
				有 無		有 無		硬砂岩		
築石部	輪取り		反り	石材加工		石積の特徴		その他		
	有 無	有 無	有 無	野面石 粗加工石 精加工石	乱積み 布積み 谷積み					
	加工痕跡 ハツリ ノミ痕 スダレ 刻印 転用石 建物跡 その他				矢穴		貝殻石		石材種類	
				有 無		有 無		硬砂岩		
現況	劣化の状態									
		歪み	ずれ	割れ	抜け	孕み	崩れ	沈下	樹木	その他
	天部				○					○
	中部				○					
基底部			○	○						
上部構造物 (絵図等年代)		塙(宝永6年・元文3年・延享2年・明和7年・安政2年)								
特記事項 ・上部に土塙が残存。 ・上部谷積み。										
石垣に影響を与える要素 ・間詰石のヌケ多い。										
調査年月日	2016/3/2			調査者	株式会社 とつべん

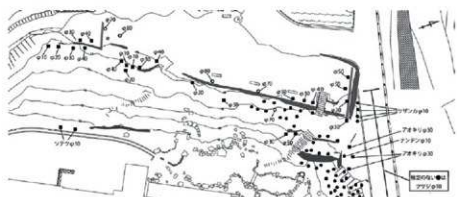
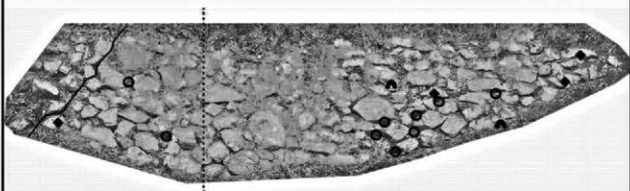
石垣番号	615		地区	三ノ丸		位置図 				
長さ	天部	7.24		m						
	基底部	8.03		m						
高さ	左	1.39		m						
	中央	1.74		m						
	右	0.29		m						
勾配	左	56.8		°						
	中央	53.8		°						
	右	62.1		°						
立面積	15.8					㎡				
隅角部	平面形状		反り	石材加工		石積の特徴		その他		
	左	鑄出角	出角	有 無	野面石 粗加工石 精加工石					
		入角	鑄入角							
	右	鑄出角	出角	有 無	野面石 粗加工石 精加工石					
入角		鑄入角								
加工痕跡 ハツリ ノミ痕 スダレ 刻印 転用石 建物跡 その他				矢穴		貝殻石		石材種類		
				有 無		有 無				
築石部	輪取り		反り	石材加工		石積の特徴		その他		
	有	無	有	無	野面石 粗加工石 精加工石	乱積み 布積み 谷積み				
	加工痕跡 ハツリ ノミ痕 スダレ 刻印 転用石 建物跡 その他				矢穴		貝殻石		石材種類	
				有 無		有 無		硬砂岩		
現況	劣化の状態									
		歪み	ずれ	割れ	抜け	孕み	崩れ	沈下	樹木	その他
	天部			○						○
	中部			○	○					
基底部			○	○						
上部構造物 (絵図等年代)										
特記事項										
石垣に影響を与える要素 ・間詰石のヌケあり。 ・目地破線で微妙に角度変化する(折れ?)。 ・左側、階段によって石垣破損。										
調査年月日	2016/3/2			調査者	株式会社 とつべん

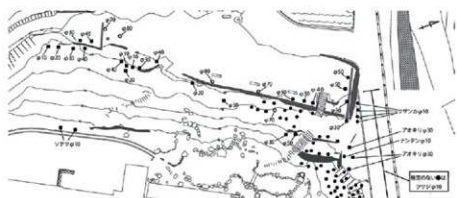
石垣番号	624		地区	三ノ丸		位置図				
長さ	天部	27.08		m						
	基底部	27.13		m						
高さ	左	0.19		m						
	中央	0.84		m						
	右	2.2		m						
勾配	左	83.7		°						
	中央	77.9		°						
	右	76.9		°						
立面積	43.6					㎡				
隅角部	平面形状		反り	石材加工		石積の特徴		その他		
	左	鑄出角	出角	有 無	野面石 粗加工石 精加工石					
		入角	鑄入角							
	右	鑄出角	出角	有 (無)	野面石 (粗加工石) 精加工石					
入角		鑄入角								
加工痕跡 ハツリ ノミ痕 スダレ 刻印 転用石 建物跡 その他				矢穴		貝殻石		石材種類		
				有 (無)		有 (無)		硬砂岩		
築石部	輪取り		反り	石材加工		石積の特徴		その他		
	有 (無)	有 (無)	有 (無)	野面石 (粗加工石) 精加工石	乱積み 布積み 谷積み					
	加工痕跡 ハツリ ノミ痕 スダレ 刻印 転用石 建物跡 その他				矢穴		貝殻石		石材種類	
				有 (無)		有 (無)		硬砂岩		
現況	劣化の状態									
		歪み	ずれ	割れ	抜け	孕み	崩れ	沈下	樹木	その他
	天部				○			○	○	
	中部			○	○				○	
基底部			○	○				○	○	
上部構造物 (絵図等年代)		塙か(宝永6年・元文3年・延享2年・明和7年・安政2年)								
特記事項										
<ul style="list-style-type: none"> ・左側は明治期の神社の石垣か? ・右側が粗加工石、左側が野面石で構成されている。 										
石垣に影響を与える要素										
<ul style="list-style-type: none"> ・中央部ハラミあり。石垣面から生える樹木の影響か? ・中央部、突出石材あり。樹木の影響か? ・左側の石垣はほぼ埋没。 ・中央部上部で石垣沈下している。

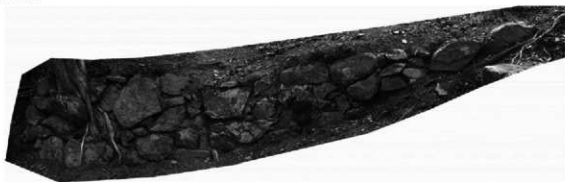
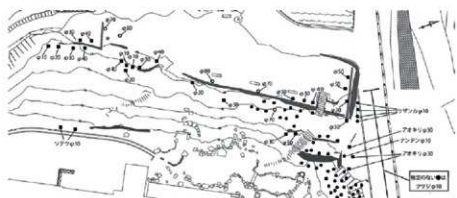
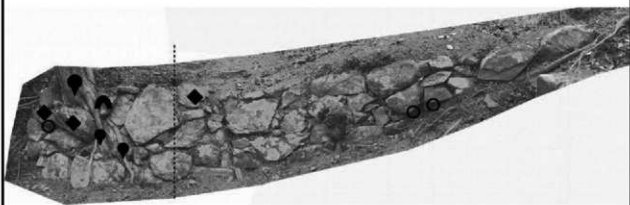
石垣番号	625		地区	三ノ丸		位置図 				
長さ	天部	4.08		m						
	基底部	4.24		m						
高さ	左	0.8		m						
	中央	0.71		m						
	右	0.21		m						
勾配	左	80.5		°						
	中央	74.2		°						
	右	76.7		°						
立面積	2.9					㎡				
隅角部	平面形状		反り	石材加工		石積の特徴		その他		
	左	鑄出角	出角	有 無	野面石 粗加工石 精加工石					
		入角	鑄入角							
	右	鑄出角	出角	有 無	野面石 粗加工石 精加工石					
入角		鑄入角								
加工痕跡 ハツリ ノミ痕 スダレ 刻印 転用石 建物跡 その他				矢穴		貝殻石		石材種類		
				有 無		有 無				
築石部	輪取り		反り	石材加工		石積の特徴		その他		
	有	無	有	無	野面石 粗加工石 精加工石	乱積み 布積み 谷積み				
	加工痕跡 ハツリ ノミ痕 スダレ 刻印 転用石 建物跡 その他				矢穴		貝殻石		石材種類	
				有 無		有 無		硬砂岩		
現況	劣化の状態									
		歪み	ずれ	割れ	抜け	孕み	崩れ	沈下	樹木	その他
	天部			○					○	
	中部			○	○				○	
基底部			○	○				○		
上部構造物 (絵図等年代)										
特記事項 ・目地破線で微妙に角度変化する(折れ?)。										
石垣に影響を与える要素 ・左側、突出石材あり。石垣上面にある樹木の影響か? ・石材のワレ、ヌケあり。										
調査年月日	2016/3/2				調査者	株式会社 とつべん

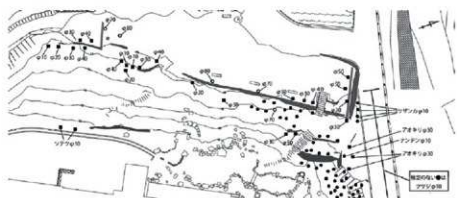
石垣番号	627		地区	三ノ丸		位置図				
長さ	天部	7.72		m						
	基底部	8		m						
高さ	左	0.62		m						
	中央	0.98		m						
	右	0.74		m						
勾配	左	86.2		°						
	中央	80.8		°						
	右	78.9		°						
立面積	20.1									㎡
隅角部	平面形状		反り	石材加工		石積の特徴		その他		
	左	鑄出角	出角	有 無	野面石 粗加工石 精加工石					
		入角	鑄入角							
	右	鑄出角	出角	有 無	野面石 粗加工石 精加工石					
入角		鑄入角								
加工痕跡 ハツリ ノミ痕 スダレ 刻印 転用石 建物跡 その他				矢穴		貝殻石		石材種類		
				有 無		有 無				
築石部	輪取り		反り	石材加工		石積の特徴		その他		
	有	無	有	無	野面石 粗加工石 精加工石	乱積み 布積み 谷積み				
	加工痕跡 ハツリ ノミ痕 スダレ 刻印 転用石 建物跡 その他				矢穴		貝殻石		石材種類	
				有 無		有 無		硬砂岩		
現況	劣化の状態									
		歪み	ずれ	割れ	抜け	孕み	崩れ	沈下	樹木	その他
	天部								○	
	中部			○	○	○			○	
基底部		○	○	○	○				○	
上部構造物 (絵図等年代)		塙か(宝永6年・元文3年・延享2年・明和7年・安政2年)								
特記事項 ・上部に土塙の一部残存。										
石垣に影響を与える要素 ・中央部、石材ワレあり。 ・左側、ハラミ、突出石材あり。樹木の影響か？上面の道路造成の際か？ ・ほとんどの石垣が埋没。										
調査年月日	2016/3/3				調査者	株式会社 とつべん

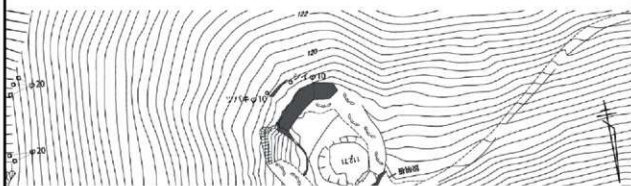
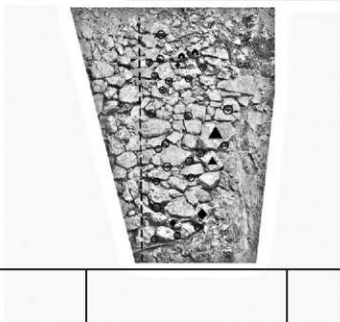
精加工石		谷積み												
	加工痕跡 ハツリ ノミ痕 スダレ 刻印 転用石 建物跡 その他				矢穴		海岸石		石材種類										
				有 <input checked="" type="radio"/> 無 <input type="radio"/>		有 <input type="radio"/> 無 <input checked="" type="radio"/>		硬砂岩											
現況	劣化の状態																		
		歪み	ずれ	割れ	抜け	孕み	崩れ	沈下	樹木	その他									
	天部		○	○	○														
	中部		○	○	○														
基底部			○	○															
上部構造物 (絵図等年代)																			
特記事項 ・石材小さい																			
石垣に影響を与える要素 ・石材のフレ、ヌケあり。 ・上部突出石材あり。																			
調査年月日	2021/01/07			調査者	株式会社 とつべん

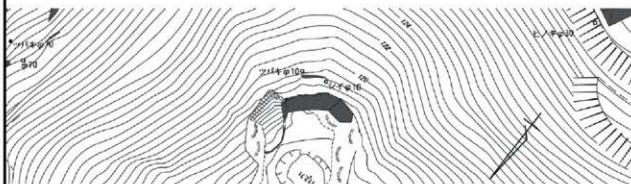
石垣番号		702		地区		雄池		位置図			
長さ	天部			3.77		m					
	基底部			3.54		m					
高さ	左			3.84		m					
	中央			3.96		m					
	右			3.09		m					
勾配	左			67.5		°					
	中央			74.3		°					
	右			78.9		°					
立面積			13.97		㎡						
隅角部	平面形状		反り		石材加工		石積の特徴		その他		
	左	鑄出角	出角	有	無	野面石	粗加工石				
		入角	鑄入角								精加工石
	右	鑄出角	出角	有	無	野面石	粗加工石				
入角		鑄入角	精加工石								
加工痕跡 ハツリ ノミ痕 スダレ 刻印 転用石 建物跡 その他					矢穴		海岸石		石材種類		
					有		無		硬砂岩		
築石部	輪取り		反り		石材加工		石積の特徴		その他		
	有	無	有	無	野面石	粗加工石	乱積み	布積み			
											精加工石
	加工痕跡 ハツリ ノミ痕 スダレ 刻印 転用石 建物跡 その他					矢穴		海岸石		石材種類	
					有		無		硬砂岩		
現況	劣化の状態										
		歪み	ずれ	割れ	抜け	孕み	崩れ	沈下	樹木	その他	
	天部		○		○	○	○		○		
	中部			○							
基底部			○	○							
上部構造物 (絵図等年代)											
特記事項											
<ul style="list-style-type: none"> ・702、703左隅部は左側のライン。それより上部は702石垣 ・石材小さい 											
石垣に影響を与える要素											
<ul style="list-style-type: none"> ・石材のワレ、ヌケあり ・上部石材のズレ、突出石材あり(上面樹木の影響か)。 ・右側上部ハラミあり。 ・左側上部クスレあり。 											
調査年月日	2021/01/07				調査者	株式会社 とつべん

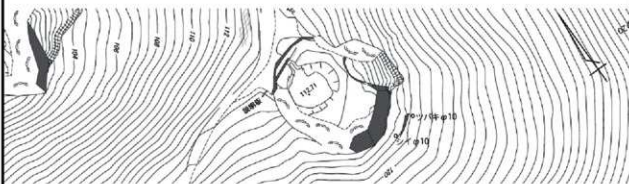
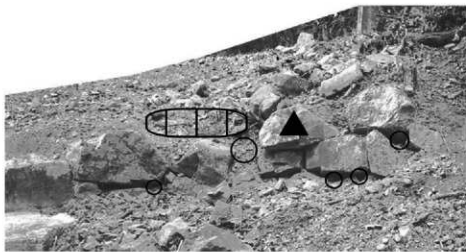
石垣番号		705		地区	雄池		位置図												
長さ	天部			1.77	m														
	基底部			1.77	m														
高さ	左			0.15	m														
	中央			0.35	m														
	右			0.28	m														
勾配	左			-	°														
	中央			71.7	°														
	右			50.0	°														
立面積			0.61	㎡															
隅角部	平面形状		反り	石材加工		石積の特徴								その他					
	左	鑄出角	出角	有 無	野面石 粗加工石 精加工石														
		入角	鑄入角																
	右	鑄出角	出角	有 無	野面石 粗加工石 精加工石														
入角		鑄入角																	
加工痕跡 ハツリ ノミ痕 スダレ 刻印 転用石 建物跡 その他				矢穴		海岸石		石材種類											
				有 無		有 無		硬砂岩											
築石部	輪取り		反り	石材加工		石積の特徴		その他											
	有	無	有	無	野面石 粗加工石 精加工石	乱積み 布積み 谷積み													
	加工痕跡 ハツリ ノミ痕 スダレ 刻印 転用石 建物跡 その他				矢穴		海岸石		石材種類										
				有 無		有 無		硬砂岩											
現況	劣化の状態																		
		歪み	ずれ	割れ	抜け	孕み	崩れ	沈下	樹木	その他									
	天部		○				○												
	中部				○														
基底部				○															
上部構造物 (絵図等年代)																			
特記事項																			
石垣に影響を与える要素 ・石材のヌケ、ズレあり。 ・上部クズレあり。

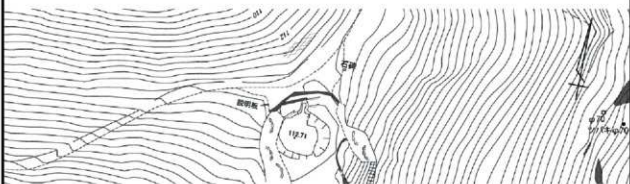
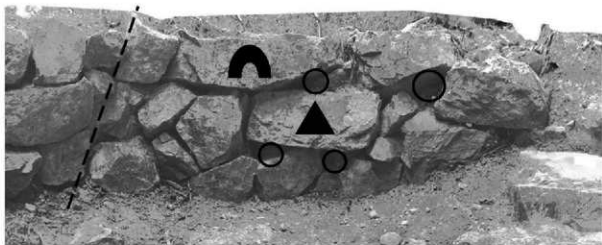
現況	劣化の状態									
		歪み	ずれ	割れ	抜け	孕み	崩れ	沈下	樹木	その他
	天部		○		○					
	中部		○		○					
基底部										
上部構造物 (絵図等年代)										
特記事項										
石垣に影響を与える要素 ・突出石材あり。 ・石材のスケ、ズレあり。										
調査年月日	2021/01/08				調査者	株式会社 とつぺん

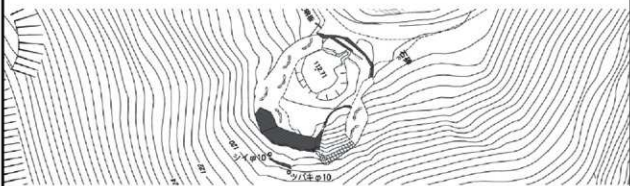
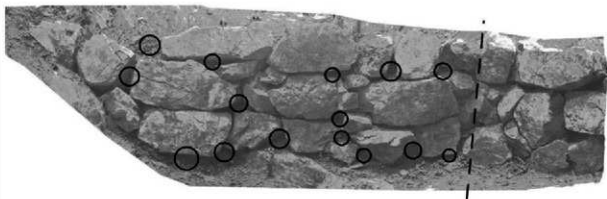
石垣番号		707		地区		雄池		位置図								
長さ	天部	2.22		m												
	基底部	1.43		m												
高さ	左	0.66		m												
	中央	0.57		m												
	右	0.61		m												
勾配	左	62.2		°												
	中央	78.1		°												
	右	81.6		°												
立面積	1.19		㎡													
隅角部	平面形状		反り		石材加工							石積の特徴		その他		
	左	鑄出角	出角	有	無	野面石	粗加工石									
		入角	鑄入角								精加工石					
	右	鑄出角	出角	有	無	野面石	粗加工石									
入角		鑄入角	精加工石													
加工痕跡 ハツリ ノミ痕 スダレ 刻印 転用石 建物跡 その他					矢穴		海岸石		石材種類							
					有		無		硬砂岩							
築石部	輪取り		反り		石材加工		石積の特徴		その他							
	有	無	有	無	野面石	粗加工石	乱積み	布積み								
											精加工石	谷積み				
	加工痕跡 ハツリ ノミ痕 スダレ 刻印 転用石 建物跡 その他					矢穴		海岸石		石材種類						
					有		無		硬砂岩							
現況	劣化の状態															
		歪み	ずれ	割れ	抜け	孕み	崩れ	沈下	樹木	その他						
	天部				○											
	中部				○											
	基底部				○											
上部構造物 (絵図等年代)																
特記事項																
石垣に影響を与える要素 ・石材のヌケあり。																
調査年月日		2021/01/08				調査者		株式会社 とつぺん

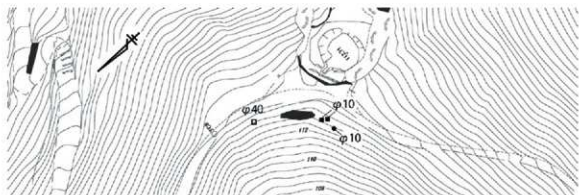
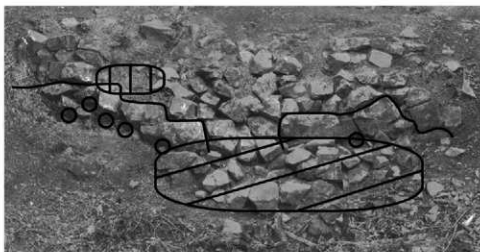
石垣番号	709		地区	雄池		位置図				
長さ	天部	3.63		m						
	基底部	3.65		m						
高さ	左	0.73		m						
	中央	0.64		m						
	右	0.33		m						
勾配	左	72.3		°						
	中央	74.1		°						
	右	66.5		°						
立面積	5.17					㎡				
隅角部	平面形状		反り	石材加工		石積の特徴		その他		
	左	鑄出角	出角	有 無	野面石 粗加工石 精加工石					
		入角	鑄入角							
	右	鑄出角	出角	有 無	野面石 粗加工石 精加工石					
入角		鑄入角								
加工痕跡 ハツリ ノミ痕 スダレ 刻印 転用石 建物跡 その他				矢穴		海岸石		石材種類		
				有 無		有 無				
築石部	輪取り		反り	石材加工		石積の特徴		その他		
	有	無	有	無	野面石 粗加工石 精加工石	乱積み 布積み 谷積み				
	加工痕跡 ハツリ ノミ痕 スダレ 刻印 転用石 建物跡 その他				矢穴		海岸石		石材種類	
				有 無		有 無		硬砂岩		
現況	劣化の状態									
		歪み	ずれ	割れ	抜け	孕み	崩れ	沈下	樹木	その他
	天部						○			
	中部				○					
基底部				○	○					
上部構造物 (絵図等年代)										
特記事項 ・上部にコンクリートが混じっているため、上部は現代に埋没した可能性あり。										
石垣に影響を与える要素 ・基底部にハラミ?あり。 ・左側基底部に石材のヌケあり。										
調査年月日	2018/2/9			調査者	株式会社 とつぺん

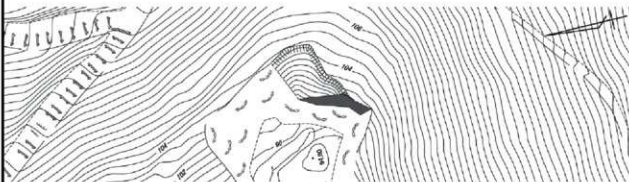
石垣番号		712		地区		雌池		位置図								
長さ	天部	1.78		m												
	基底部	1.96		m												
高さ	左	0.58		m												
	中央	0.87		m												
	右	0.78		m												
勾配	左	53.2		°												
	中央	75.3		°												
	右	74.8		°												
立面積	1.60		㎡													
隅角部	平面形状		反り		石材加工							石積の特徴		その他		
	左	鑄出角	出角	有	無	野面石	粗加工石									
		入角	鑄入角								精加工石					
	右	鑄出角	出角	有	無	野面石	粗加工石									
入角		鑄入角	精加工石													
加工痕跡 ハツリ ノミ痕 スダレ 刻印 転用石 建物跡 その他					矢穴		海岸石		石材種類							
					有		無		硬砂岩							
築石部	輪取り		反り		石材加工		石積の特徴		その他							
	有	無	有	無	野面石	粗加工石	乱積み	布積み								
											精加工石	谷積み				
	加工痕跡 ハツリ ノミ痕 スダレ 刻印 転用石 建物跡 その他					矢穴		海岸石		石材種類						
					有		無		硬砂岩							
現況	劣化の状態															
		歪み	ずれ	割れ	抜け	孕み	崩れ	沈下	樹木	その他						
	天部			○	○											
	中部				○											
	基底部															
上部構造物 (絵図等年代)																
特記事項		・平成28年崩落、平成30年安定化工事。														
石垣に影響を与える要素		・石材のヌケ、ワレあり。														
調査年月日	2021/01/08				調査者	株式会社 とつぺん

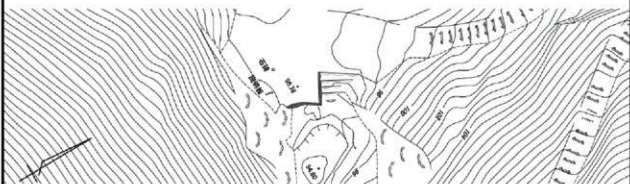
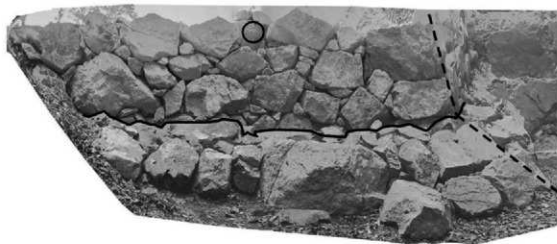
石垣番号		713		地区	雌池		位置図			
長さ	天部			2.75	m					
	基底部			2.46	m					
高さ	左			0.94	m					
	中央			1.10	m					
	右			1.23	m					
勾配	左			61.6	°					
	中央			50.8	°					
	右			54.8	°					
立面積			3.71	㎡						
隅角部	平面形状		反り	石材加工		石積の特徴		その他		
	左	鑄出角	出角	有 無	野面石 粗加工石 精加工石					
		入角	鑄入角							
	右	鑄出角	出角	有 無	野面石 粗加工石 精加工石					
入角		鑄入角								
加工痕跡 ハツリ ノミ痕 スダレ 刻印 転用石 建物跡 その他				矢穴		海岸石		石材種類		
				有 無		有 無		硬砂岩		
築石部	輪取り		反り	石材加工		石積の特徴		その他		
	有 無	有 無	有 無	野面石 粗加工石 精加工石	乱積み 布積み 谷積み					
	加工痕跡 ハツリ ノミ痕 スダレ 刻印 転用石 建物跡 その他				矢穴		海岸石		石材種類	
				有 無		有 無		硬砂岩		
現況	劣化の状態									
		歪み	ずれ	割れ	抜け	孕み	崩れ	沈下	樹木	その他
	天部				○					
	中部									
	基底部									
上部構造物 (絵図等年代)										
特記事項										
<ul style="list-style-type: none"> ・平成28年崩落、令和元年修復保護。 ・下部は修復時に施した補強のための捨石 										
石垣に影響を与える要素										
<ul style="list-style-type: none"> ・石材のヌケあり。 										
調査年月日	2021/01/08				調査者	株式会社 とつべん

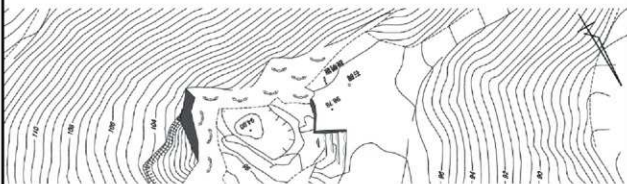
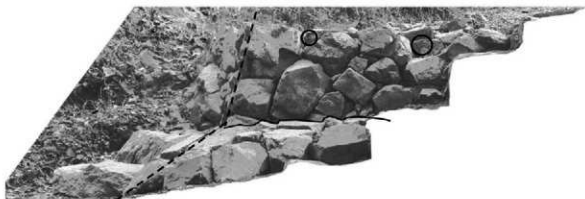
石垣番号		714		地区		離池		位置図			
長さ	天部			2.37		m					
	基底部			1.91		m					
高さ	左			1.19		m					
	中央			0.92		m					
	右			0.62		m					
勾配	左			72.1		°					
	中央			61.3		°					
	右			45.8		°					
立面積				1.88		㎡					
隅角部	平面形状		反り		石材加工		石積の特徴		その他		
	左	鑄出角	出角		有	野面石 粗加工石					
		入角	鑄入角			精加工石					
	右	鑄出角	出角		有	野面石 粗加工石					
入角		鑄入角		精加工石							
加工痕跡 ハツリ ノミ痕 スダレ 刻印 転用石 建物跡 その他					矢穴		海岸石		石材種類		
					有		有		硬砂岩		
築石部	輪取り		反り		石材加工		石積の特徴		その他		
	有	無		有	野面石 粗加工石		乱積み 布積み				
					精加工石		谷積み				
	加工痕跡 ハツリ ノミ痕 スダレ 刻印 転用石 建物跡 その他					矢穴		海岸石		石材種類	
					有		有		硬砂岩		
現況	劣化の状態										
		歪み	ずれ	割れ	抜け	孕み	崩れ	沈下	樹木	その他	
	天部				○						
	中部										
	基底部										
上部構造物 (絵図等年代)											
特記事項		<ul style="list-style-type: none"> ・平成28年崩落、令和元年修復保護。 ・下部は修復時に施した補強のための捨石 									
石垣に影響を与える要素		<ul style="list-style-type: none"> ・石材のヌケあり。 									
調査年月日	2021/01/08				調査者	株式会社 とつべん

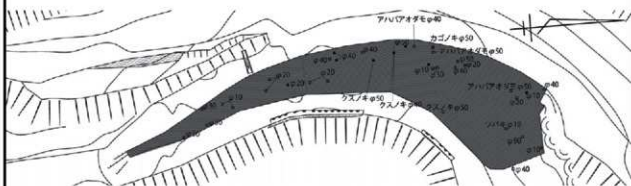
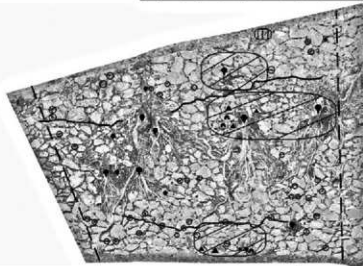
<input checked="" type="radio"/> ハツリ ノミ痕 スダレ 刻印 転用石 建物跡 その他				有 <input checked="" type="radio"/> 無 <input type="radio"/>		有 <input type="radio"/> 無 <input checked="" type="radio"/>		硬砂岩			
現況	劣化の状態										
		歪み	ずれ	割れ	抜け	孕み	崩れ	沈下	樹木	その他	
	天部			○		○	○		○		
	中部		○	○	○	○			○		
基底部				○	○			○			
上部構造物 (絵図等年代)											
特記事項		・登城道沿い ・上部目地ラインより法面角度変化									
石垣に影響を与える要素		・石材のヌケ、ワレ、ズレあり。 ・右側ハラミあり(樹木の影響か)。 ・上部突出石材あり(石垣面に立地する樹木の影響か)。									
調査年月日	2021/01/08			調査者	株式会社 とつべん

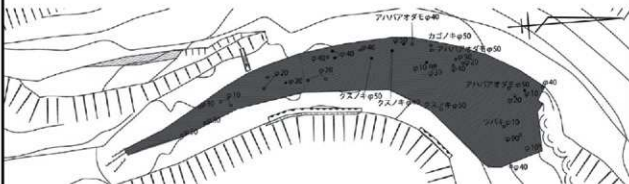
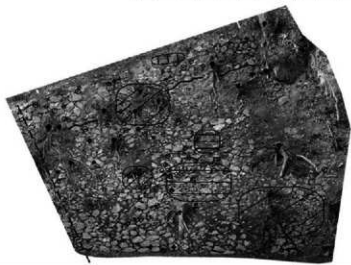
石垣番号	718		地区	東側斜面		位置図				
長さ	天部	11.90		m						
	基底部	10.22		m						
高さ	左	6.57		m						
	中央	7.95		m						
	右	9.66		m						
勾配	左	54.6		°						
	中央	49.7		°						
	右	56.2		°						
立面積	135.32									
隅角部	平面形状		反り	石材加工		石積の特徴		その他		
	左	鑄出角	出角	有 () 無 ()	野面石 () 粗加工石 () 精加工石 ()					
		入角	鑄入角							
	右	鑄出角	出角	有 () 無 ()	野面石 () 粗加工石 () 精加工石 ()					
入角		鑄入角								
加工痕跡				矢穴		海岸石		石材種類		
(ハツリ) ノミ痕 スダレ 刻印				有 () 無 ()		有 () 無 ()		硬砂岩		
転用石 建物跡 その他										
築石部	輪取り		反り	石材加工		石積の特徴		その他		
	有 () 無 ()	有 () 無 ()	有 () 無 ()	野面石 () 粗加工石 () 精加工石 ()	乱積み () 布積み () 谷積み ()					
	加工痕跡				矢穴		海岸石		石材種類	
(ハツリ) ノミ痕 スダレ 刻印				有 () 無 ()		有 () 無 ()		硬砂岩		
転用石 建物跡 その他										
現況	劣化の状態									
		歪み	ずれ	割れ	抜け	孕み	崩れ	沈下	樹木	その他
	天部				○	○	○		○	
	中部		○	○	○	○		○	○	
基底部			○	○	○			○		
上部構造物 (絵図等年代)										
特記事項										
・登城道沿い ・上部目地ラインより法面角度変化										
石垣に影響を与える要素										
・石材のヌケ、ワレ、ズレあり。 ・右側ハラミあり(樹木の影響か)。 ・上部突出石材あり(石垣面に立地する樹木の影響か)。 ・中央部沈下あり(樹木の影響か)。

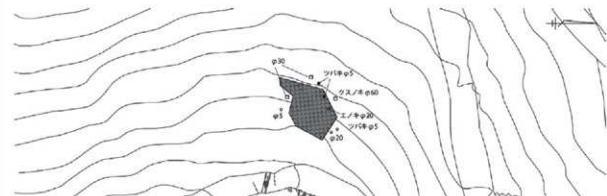
石垣番号	719		地区	東側斜面		位置図				
長さ	天部	2.31		m						
	基底部	2.50		m						
高さ	左	3.95		m						
	中央	3.79		m						
	右	3.61		m						
勾配	左	44.3		°						
	中央	46.7		°						
	右	48.2		°						
立面積	20.57									
隅角部	平面形状		反り	石材加工		石積の特徴		その他		
	左	鑄出角	出角	有 無	野面石 粗加工石 精加工石					
		入角	鑄入角							
	右	鑄出角	出角	有 無	野面石 粗加工石 精加工石					
入角		鑄入角								
加工痕跡 ハツリ ノミ痕 スダレ 刻印 転用石 建物跡 その他				矢穴		海岸石		石材種類		
				有 無		有 無				
築石部	輪取り		反り	石材加工		石積の特徴		その他		
	有	無	有	無	野面石 粗加工石 精加工石	乱積み 布積み 谷積み				
	加工痕跡 ハツリ ノミ痕 スダレ 刻印 転用石 建物跡 その他				矢穴		海岸石		石材種類	
				有 無		有 無		硬砂岩		
現況	劣化の状態									
		歪み	ずれ	割れ	抜け	孕み	崩れ	沈下	樹木	その他
	天部									
	中部									
	基底部	○								
上部構造物 (絵図等年代)										
特記事項 ・登城道沿い ・勾配角度緩やか										
石垣に影響を与える要素 ・右上から伸びる樹木根によって石垣が抑えられている。 ・左側上部に突出石材多数あり。										
調査年月日	2021/11/11				調査者	株式会社 とつべん

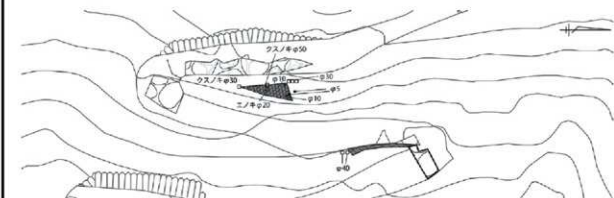
石垣番号	720		地区	東側斜面		位置図				
長さ	天部	3.95		m						
	基底部	3.06		m						
高さ	左	2.36		m						
	中央	3.43		m						
	右	2.35		m						
勾配	左	57.4		°						
	中央	59.3		°						
	右	64.5		°						
立面積	15.96					㎡				
隅角部	平面形状		反り	石材加工		石積の特徴		その他		
	左	鑄出角	出角	有 無	野面石 粗加工石 精加工石					
		入角	鑄入角							
	右	鑄出角	出角	有 無	野面石 粗加工石 精加工石					
入角		鑄入角								
加工痕跡 ハツリ ノミ痕 スダレ 刻印 転用石 建物跡 その他				矢穴		海岸石		石材種類		
				有 無		有 無				
築石部	輪取り		反り	石材加工		石積の特徴		その他		
	有 (無)	有 (無)	有 (無)	野面石 粗加工石 精加工石		乱積み 布積み 谷積み				
	加工痕跡 ハツリ ノミ痕 スダレ 刻印 転用石 建物跡 その他				矢穴		海岸石		石材種類	
				有 (無)		有 (無)		硬砂岩		
現況	劣化の状態									
		歪み	ずれ	割れ	抜け	孕み	崩れ	沈下	樹木	その他
	天部							○	○	
	中部		○		○				○	
基底部		○		○	○			○		
上部構造物 (絵図等年代)										
特記事項 ・登城道沿い										
石垣に影響を与える要素 ・上部へコミあり。 ・下部にハラミあり(樹木の影響か)。 ・石垣面から大きな樹木が生えている。 ・左側、樹木と土砂によって埋没。										
調査年月日	2021/11/12			調査者	株式会社 とつべん

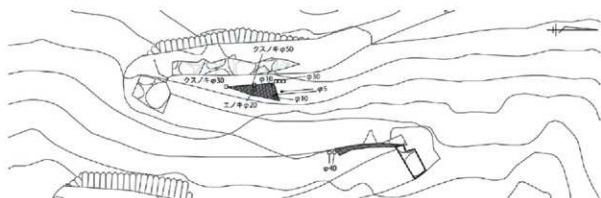
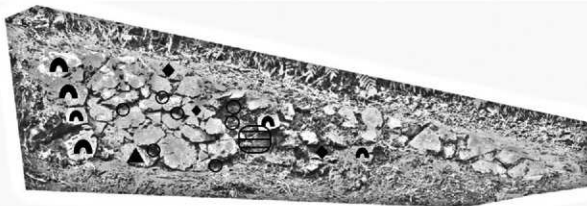
石垣番号		721		地区		東側斜面		位置図			
長さ	天部			5.09		m					
	基底部			5.06		m					
高さ	左			1.20		m					
	中央			1.26		m					
	右			0.39		m					
勾配	左			76.6		°					
	中央			77.1		°					
	右			55.3		°					
立面積			5.87		㎡						
隅角部	平面形状		反り		石材加工		石積の特徴		その他		
	左	鑄出角	出角	有	無	野面石	粗加工石				
		入角	鑄入角								精加工石
	右	鑄出角	出角	有	無	野面石	粗加工石				
入角		鑄入角	精加工石								
加工痕跡 ハツリ ノミ痕 スダレ 刻印 転用石 建物跡 その他					矢穴		海岸石		石材種類		
					有 無		有 無				
築石部	輪取り		反り		石材加工		石積の特徴		その他		
	有	無	有	無	野面石	粗加工石	乱積み	布積み			
											精加工石
	加工痕跡 ハツリ ノミ痕 スダレ 刻印 転用石 建物跡 その他					矢穴		海岸石		石材種類	
					有 無		有 無		硬砂岩		
現況	劣化の状態										
		歪み	ずれ	割れ	抜け	孕み	崩れ	沈下	樹木	その他	
	天部										
	中部		○			○			○		
基底部		○									
上部構造物 (絵図等年代)											
特記事項		・登城道沿い									
石垣に影響を与える要素		<ul style="list-style-type: none"> ・左側、突出石材あり(樹木の影響か)。 ・右側石垣が埋没。 ・中央部へゴミあり。 									
調査年月日	2021/11/11				調査者	株式会社 とつべん

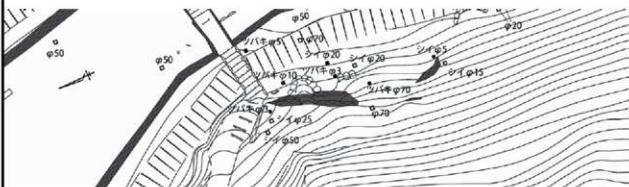
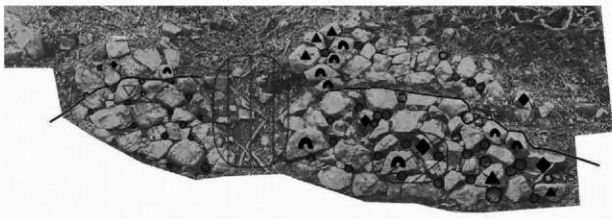
石垣番号		724		地区	西側斜面		位置図			
長さ	天部			1.45	m					
	基部			0.41	m					
高さ	左			0.65	m					
	中央			0.64	m					
	右			0.07	m					
勾配	左			85.2	°					
	中央			80.2	°					
	右			90.1	°					
立面積			0.41	㎡						
隅角部	平面形状		反り	石材加工		石積の特徴		その他		
	左	鑄出角	出角	有 無	野面石 粗加工石 精加工石					
		入角	鑄入角							
	右	鑄出角	出角	有 無	野面石 粗加工石 精加工石					
入角		鑄入角								
加工痕跡 ハツリ ノミ痕 スダレ 刻印 転用石 建物跡 その他				矢穴		海岸石		石材種類		
				有 無		有 無		硬砂岩		
築石部	輪取り		反り	石材加工		石積の特徴		その他		
	有	無	有	無	野面石 粗加工石 精加工石	乱積み 布積み 谷積み				
	加工痕跡 ハツリ ノミ痕 スダレ 刻印 転用石 建物跡 その他				矢穴		海岸石		石材種類	
				有 無		有 無		硬砂岩		
現況	劣化の状態									
		歪み	ずれ	割れ	抜け	孕み	崩れ	沈下	樹木	その他
	天部								○	
	中部				○				○	
基部								○		
上部構造物 (絵図等年代)										
特記事項 ・725と同一か？										
石垣に影響を与える要素 ・石材のヌケあり。										
調査年月日	2019/3/1			調査者	株式会社 とつべん

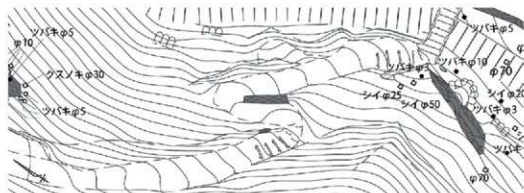
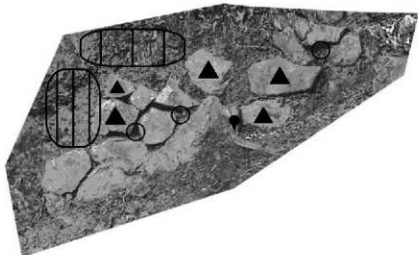
石垣番号		727		地区		西側斜面		位置図 			
長さ	天部	1.37		m		高さ	左	0.65		m	
	基底部	1.69		m			中央	0.64		m	
勾配	左	66.5		°		右	0.41		m		
	中央	67.8		°		右	74.5		°		
	右	74.5		°		立面積	1.98		㎡		
隅角部	平面形状		反り		石材加工		石積の特徴		その他		
	左	鑄出角	出角	有	無	野面石	粗加工石				
		入角	鑄入角								精加工石
	右	鑄出角	出角	有	無	野面石	粗加工石				
入角		鑄入角	精加工石								
加工痕跡 ハツリ ノミ痕 スダレ 刻印 転用石 建物跡 その他					矢穴		海岸石		石材種類		
					有 無		有 無				
築石部	輪取り		反り		石材加工		石積の特徴		その他		
	有	無	有	無	野面石	粗加工石	乱積み	布積み			
											精加工石
	加工痕跡 ハツリ ノミ痕 スダレ 刻印 転用石 建物跡 その他					矢穴		海岸石		石材種類	
					有 無		有 無		硬砂岩		
現況	劣化の状態										
		歪み	ずれ	割れ	抜け	孕み	崩れ	沈下	樹木	その他	
	天部						○				
	中部						○				
基底部		○							○		
上部構造物 (絵図等年代)											
特記事項 ・若宮の道沿い											
石垣に影響を与える要素 ・上部クズレあり。 ・上面と石垣前面は雄池に向かう道だが、石材のズレあり(上面からの力か)。 ・											
調査年月日		2021/11/12				調査者		株式会社 とつべん

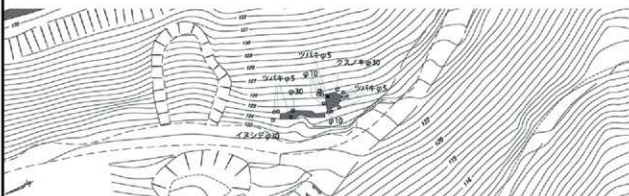
特記事項 ・勾配角度緩やか										
石垣に影響を与える要素 ・根が石垣の下に入り込み、石材のズレ多数。 ・上部埋没の可能性あり。										
調査年月日	2021/11/11			調査者	株式会社 とつべん

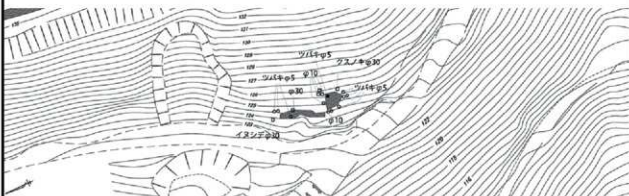
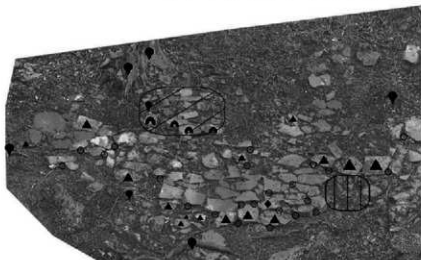
石垣番号		729		地区		西側斜面		位置図 			
長さ	天部			4.08		m					
	基底部			2.85		m					
高さ	左			0.89		m					
	中央			1.34		m					
	右			1.71		m					
勾配	左			45.1		°					
	中央			43.2		°					
	右			43.7		°					
立面積				11.87		㎡					
隅角部	平面形状		反り		石材加工		石積の特徴		その他		
	左	鑄出角	出角	有	無	野面石	粗加工石				
		入角	鑄入角								精加工石
	右	鑄出角	出角	有	無	野面石	粗加工石				
入角		鑄入角	精加工石								
加工痕跡 ハツリ ノミ痕 スダレ 刻印 転用石 建物跡 その他					矢穴		海岸石		石材種類		
					有		無		硬砂岩		
築石部	輪取り		反り		石材加工		石積の特徴		その他		
	有	無	有	無	野面石	粗加工石	乱積み	布積み			
											精加工石
	加工痕跡 ハツリ ノミ痕 スダレ 刻印 転用石 建物跡 その他					矢穴		海岸石		石材種類	
					有		無		硬砂岩		
現況	劣化の状態										
		歪み	ずれ	割れ	抜け	孕み	崩れ	沈下	樹木	その他	
	天部					○					
	中部						○				
基底部		○			○		○		○		
上部構造物 (絵図等年代)											
特記事項		・勾配角度緩やか									
石垣に影響を与える要素		・上部埋没の可能性あり。 ・左側から樹木根が伸びている。									
調査年月日		2021/11/11				調査者		株式会社 とつべん

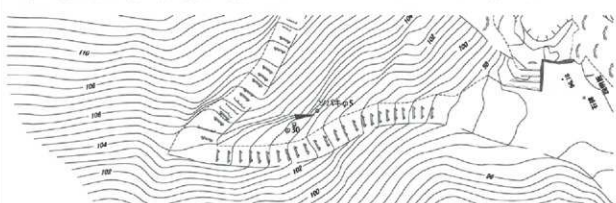
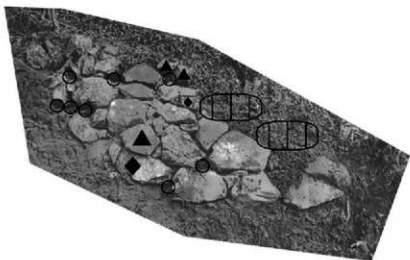
石垣番号		730		地区		西側斜面		位置図			
長さ	天部			2.21		m					
	基底部			2.10		m					
高さ	左			0.86		m					
	中央			1.02		m					
	右			0.27		m					
勾配	左			74.7		°					
	中央			76.5		°					
	右			63.1		°					
立面積			2.54		㎡						
隅角部	平面形状		反り		石材加工		石積の特徴		その他		
	左	鑄出角	出角	有	無	野面石	粗加工石				
		入角	鑄入角			精加工石					
	右	鑄出角	出角	有	無	野面石	粗加工石				
入角		鑄入角	精加工石								
加工痕跡 ハツリ ノミ痕 スダレ 刻印 転用石 建物跡 その他					矢穴		海岸石		石材種類		
					有 無		有 無				
築石部	輪取り		反り		石材加工		石積の特徴		その他		
	有	無	有	無	野面石	粗加工石	乱積み	布積み			
					精加工石	谷積み					
	加工痕跡 ハツリ ノミ痕 スダレ 刻印 転用石 建物跡 その他					矢穴		海岸石		石材種類	
					有 無		有 無		硬砂岩		
現況	劣化の状態										
		歪み	ずれ	割れ	抜け	孕み	崩れ	沈下	樹木	その他	
	天部		○				○				
	中部				○		○				
基底部				○							
上部構造物 (絵図等年代)											
特記事項		・若宮の道沿い									
石垣に影響を与える要素		・岩盤の切れ目に石垣が築かれている。									
調査年月日	2021/11/11				調査者	株式会社 とつぺん
