大悲山石仏保存修理事業報告書

—東日本大震災にともなう災害復旧事業と史跡整備事業—

2017年3月

南相馬市教育委員会

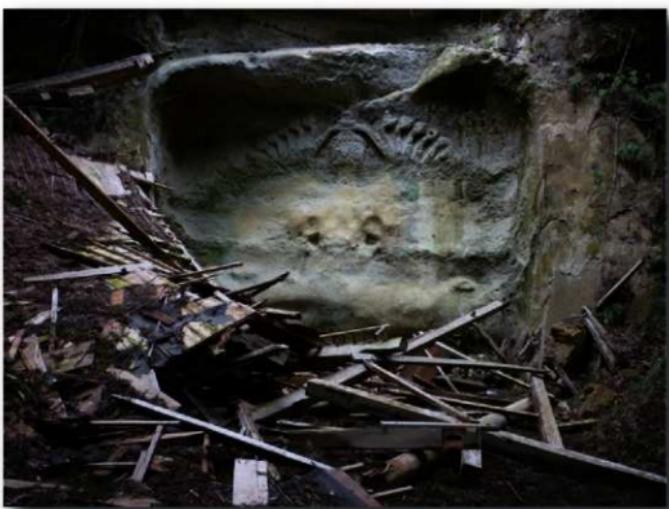
倒壊した観音堂石仏の覆屋

平成 23 年 3 月 11 日に発生した東北地方太平洋沖地震の本震により、観音堂石仏の覆屋に向かって右上の岩が崩落し、覆屋右端を打ち破って地面に落下し、覆屋の右側が前に傾いた状況となった。その後、福島第 1 原子力発電所事故により 3 月 12 日には原発から半径 20 km 圏内が避難指示区域に指定され、4 月 22 日には同区域が警戒区域に指定されたことから、石仏の現状を確認できない状況が続いたが、9 月 27 日に警戒区域の一時立入により再び確認したところ、覆屋全体の倒壊を確認した。倒壊の原因は、本震の後に続いた度重なる余震や、9 月 21 日～22 日に到来した台風 15 号の影響が考えられる。

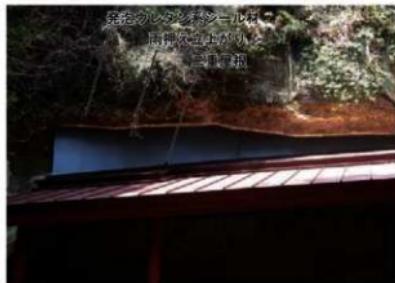
写真53 屋根と岩の取り合い

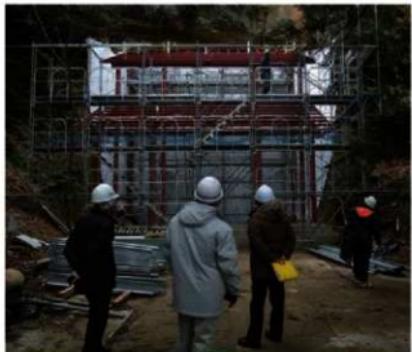
写真 54 平成 26 年度工事

平成25年度に行った観音堂石仏の復旧覆屋の仕様の検討結果を踏まえ、復旧覆屋の実施設計と架設工事を行った。実施設計にあたっては、地元関係者を委員会に招いて意見を聞き取るなど、地元の意向の反映に努めた。実施設計が完成後、すぐに覆屋架設工事に着手し、3月20日に竣工、同27日には地元関係者を招いて説明会を開催

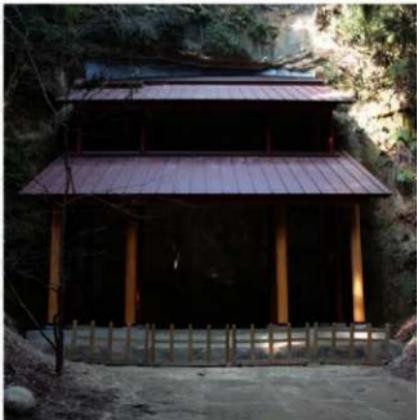
写真 55 平成 26 年度工事竣工

した。当該年度をもって、柱と屋根で構成される覆屋が完成し、これまで石仏を風雨などの劣化原因から保護してきた旧覆屋の文化財の保存にかかる性能が復旧したことにより、災害復旧事業は終了した。

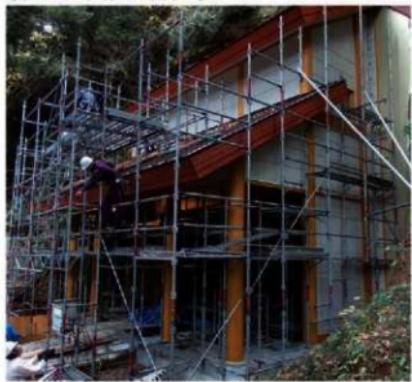
写真 56 平成 27 年度工事（内装・外構工事）

観音堂石仏では、26年度に完成した復旧覆屋を核とし、從前より課題となっていた劣化の原因についての調査・研究や、その対処を将来にわたって行うための性能の確保を目的として、史跡の一般整備事業として、覆屋整備工事（覆屋架設工事2期工事、正面および側面に壁を設置、内装工事、照明の設置、外構工事等）を実施、12月10日に竣工した。当該年度の工事により、石仏の拝観機能が確保されたことから、2月21日には、覆屋の復旧を記念した現地公開と講演会を開催し、多くの一般市民の参加を得た。

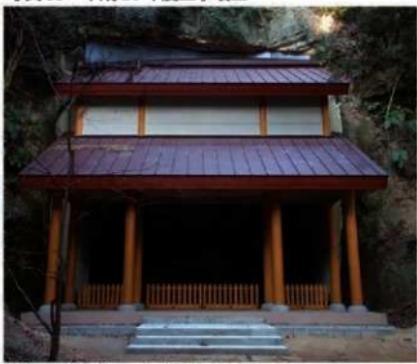
写真 57 平成 27 年度工事竣工

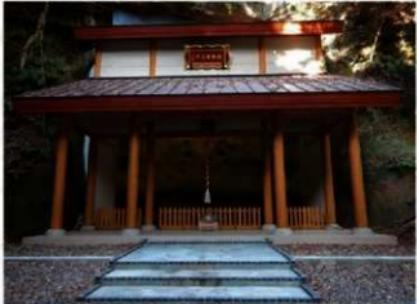
写真 59 平成 28 年度工事竣工

工事（階段の仕上げ、雨水排水設備の設置）と解説板（篇額）の設置を行った。竣工後、石仏の公開・活用事業の一環として、11月26日に石仏をコースに加えたウォーカラリー「小高大蛇伝説まちあるき」を市民団体とともに開催した。
