長塀の復旧工事 ～文化財を未来に遺す～

特別史跡 熊本城跡

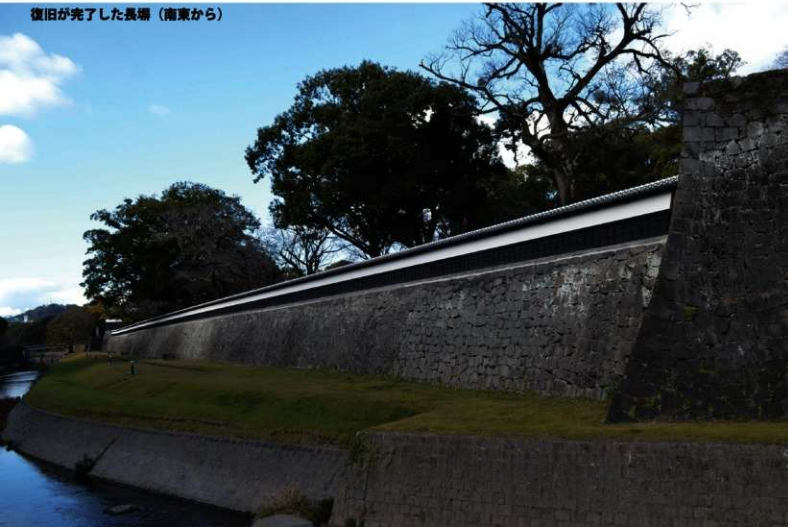
復旧が完了した長塀 (南東から)

今回の復旧では地震や強風への対策も重視しています。塀本体とそれを支える控石柱の基礎部分はコンクリートで補強し、塀の柱と控石柱の基礎の間には斜めのステンレス材を追加して強化しています。

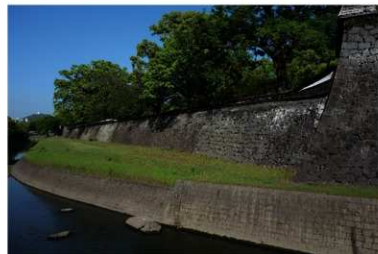
その後、台風、水害などの自然災害による倒壊、破損のたびに文化財としての修復を重ね、平成 28 年（2016）4 月の「平成 28 年熊本地震」での被災による全解体を経て、今日に至ります。

平成 28 年熊本地震で倒壊した長堀（南東から）

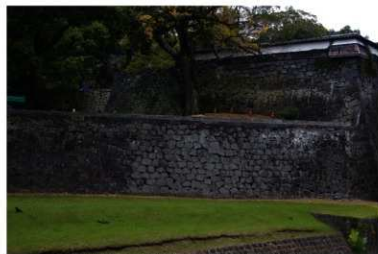
石垣の修復履歴調査では、その大部分は下端付近まで金峰山地震後に積み直されていたが、東の平御橋台から 15m 付近までの区間はそのまま、西側の一部は天端石から 2～3 石下まで、江戸時代の石垣が残ることが判明しました。

江戸時代の面影を残す長堀下石垣東端（南から）

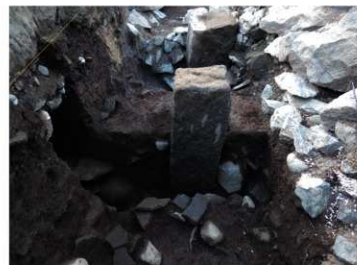
発掘された江戸時代の控石柱。上部は失われています。
