1. 本報告書は、小郡市小郡に所在する小郡市指定有形文化財（建造物）平田家住宅の改修工事についてまとめたものである。
2. 本報告書の執筆・編集にあたっては、下記の方々のご協力及びご指導、ご助言を賜った。記して感謝申し上げたい。

第1章 平田家住宅の概要と沿革

第4章 工事概要

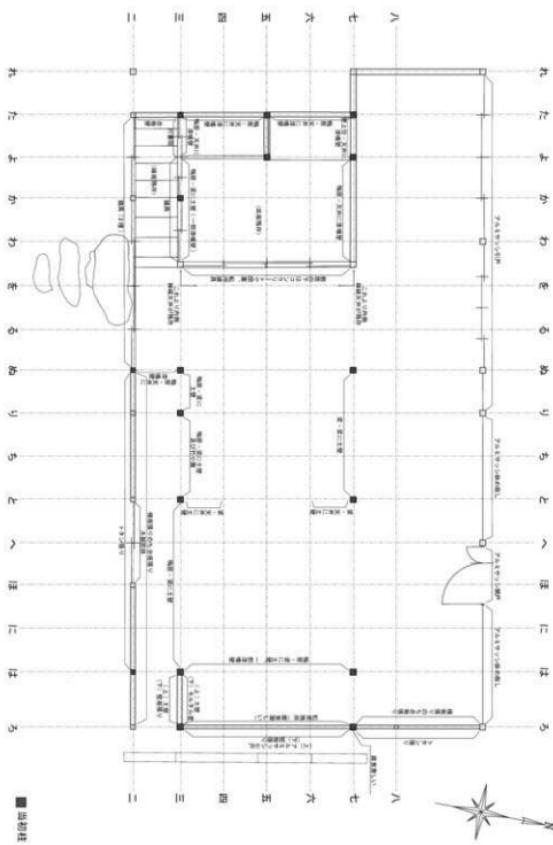
第4図 工事前 座敷 当初構造残存状況 (S=1/100)

平面 上屋は桁行6間梁間2間で、東西方向に玄関の間、次の間、奥の間の順で3室が並ぶ。西側は、床の間の外側に旧便所の下屋が増築されていたが、工事時には撤去されている。東側は、玄関部分に間口2間、奥行約4尺、北側は間口7間、奥行約1間半、南東側は廊下幅で、コンクリート打ちのスペースが増築されている。東側には新規にガラス窓と壁が設置されている。奥の間の一部を除き、建築当時の床及び壁、天井、建具は滅失している。所有者への過去の聞き取り調査によると、増築は主に昭和40年代に行われたとのことである。

軸部 柱は全て角柱で礎石上に立つと想定されるが、ほとんどが増築時のコンクリートに被覆されている。原則として足固貫、内法貫、胴貫を通し、楔は桁行方向を上、梁間方向を下に入れてある。

小屋組 梁と束で組み上げた和小屋で、梁間2間に梁を架け、二重梁にする。小屋梁は、玄関の間が1.5間二つ割に残り半間で、次の間が1.5間二つ割、奥の間は東寄りが1間ごと、残りは半間で入れてある。

床組 大引は半間ごとに梁間方向に入れ、床束で受ける。根太は太鼓落として半間ごとにいれている。南北側の縁は楠木板を張っている。東柱は奥の間の一部を除いてはほぼ残存せず、床は増築部分を含めて建物内の大半がコンクリート打ちとなっている。

壁 西及び南東側の外壁はトタン張り、北側は増築部分壁面がアルミサッシ、上部はパラバット仕上げとなっている。内壁は、奥の間の西側付近のみ真壁が残存している。

平面プランは、東西方向に3室が並び、東側に式台玄関を持つ、建築当初の状況に復原する。また、これらの復原に要する部分の増築箇所は全て撤去する。但し、支障のない床下のコンクリート等は現状のまま保持する。軸部及び小屋組は、建築当初の部材を残して引き起こしを行い、腐朽部及び礎石との隙間は現状のまま必要に応じて根縦ぎなどの繕いを行う。

式台玄関は、屋根の北側のケラバを延長する。袖壁は既存のものを基に復原する。式台は幅26cm前後、高さ40cm前後と想定されるが、活用時の利便を考えて設計寸法を決定する。沓脱石は既存の舗装を一部撤去したのち、痕跡調査を行った上で設置する。入口は差鶴居にあった痕跡より、外側に4枚の板戸、内側に2枚の障子を設置し、建具の体裁は主屋のものを基とする。

玄関の間は8畳間とし、北側には2間の舞良戸を持つ押入を2個設置する。南側は本来仏間を隔てて主屋と連続していたが、次の間の東側1間まで仮の縁を設置し、既存の外壁を残して主屋からの独立を維持する。また、この仮の縁と室内の間には新規に襖を設置する。室内は天井一鶴居間に壁を復原する。

次の間は6畳間とし、北側に濡縁を設置する。この部分の引戸は外側を板張り、内側を襖張りの舞良戸とする。また、北西側の増築部分を利用した展示室との境界に堅板壁を新設し、それぞれを独立した空間とする。室内の天井一鶴居と南側の半間は壁を復原する。東側の差鶴居は、工期の都合上杉材を使用し、端部の補強にし字金物を設置する。

奥の間は床の間を含めて12畳とし、天井及び床板の残存部分は既存部材を使用する。南側は既存の縁及び建具の修理にとどめる。室内の壁は復原するが、西側の真壁残存部分は漆喰の上塗りのみを行う。東側の欄間は、古写真を基に復原、設置する。

なお、天井は奥の間に残存していた棹縁天井を基に、減失していた部分全てに新規に設置する。壁は減失している部分及び破損が著しい部分に、構造合板下地の上にラスモルタル塗り、漆喰仕上げの壁を新規に設置する。奥の間の一部を除く床は、既存コンクリートの上に新規に床束及び大引、根太、床板、疊を新規に設置する。また、部屋間の敷居には襖を新規に設置する。

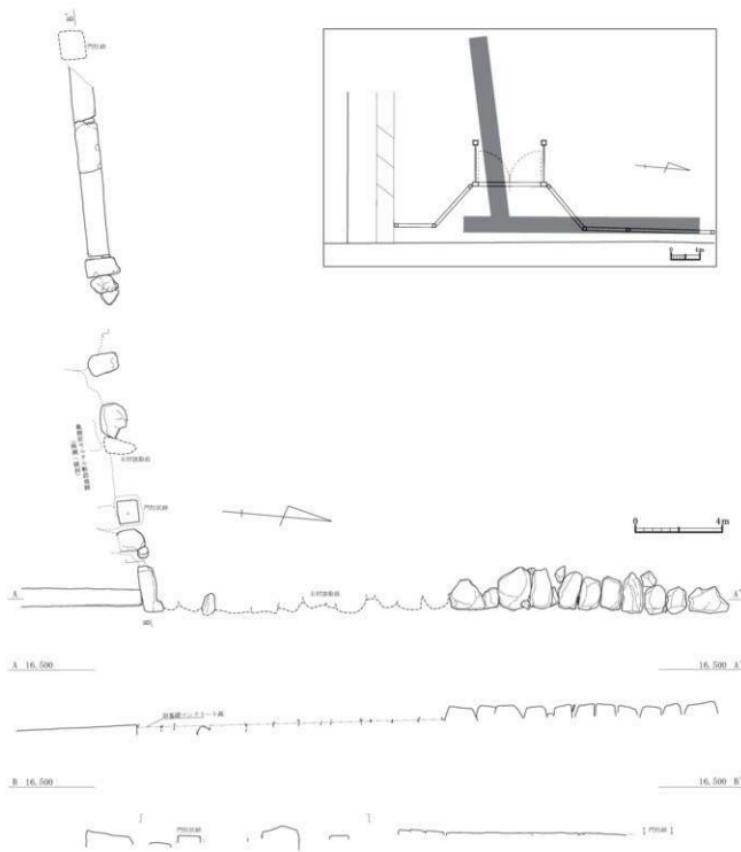
第12図 東堀・東門 工事立案平面・断面図 (S=1/50・150)

表層土除去時には、やや南に振った東西方向6.3mの範囲(第12図B-B')で石列を確認した。石列の範囲は、主屋南西の増築部に残存する鉛錠レンガ堀の門柱から旧東堀の石積み基礎まで、一部欠落しているが連続する様相が見られた。東堀の石積み基礎は、この連続する石列を構成する石が最後の野面石となっており、これより南側は御影石の切石が置かれている。石列の西半部は御影石の切石で当初から地表面に露出しており、現在は北から南への階段状の段差の区切りとなっている。これと軸を同じくする東半部で6個の野面石を検出した。石材はいずれも未加工で種類も複数あり、上部のレベルも一定ではないことから、自然石をそのまま埋め込んだと考えられる。野面石の南側には、石を被覆するような南へ傾斜する亀腹状のモルタルの敷設があり、西半部と同様に北から南へ段差を持つ状況であったことを確認した。東端から約1mの位置には、中央に鉄筋を伴うコンクリート製の角柱があり、これが東西方向の区画施設に伴う青門の東側門柱と想定される。これと対応する西側の門柱は、石材の欠損している箇所に設置されていたと思われる。

重機での掘削は、新たな基礎を敷設する東西2.8m、南北3.3mの範囲を対象に行った。地表面から40～45cmの深さで黄褐色砂混粘質土の基盤層を確認している。また、中近世の土坑もしくは溝と見られる遺構2基と、これらを切って掘り込まれた現代の搅乱及び近現代の便所壺を検出した。中近世の遺構には今回工事の影響はなく、便所壺は上部の大半が欠損していたことから、通常の発掘調査は行わず、略平面図及び写真記録を行うにとどめている。なお、今回の確認を基に福岡県教育委員会へ「確認・試掘調査の結果報告」を提出しており、平田家住宅の敷地内は平成30年5月22日付で「周知の埋蔵文化財包蔵地 小郡上町遺跡」に決定されている。

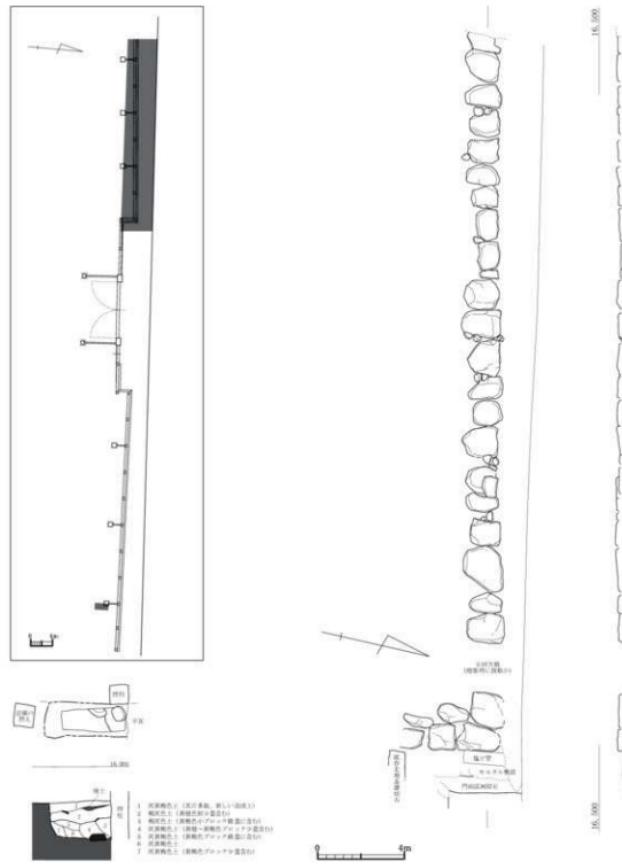
第13図 北堀 工事立会平面・断面図 (S=1/50・200)

石列は既存の瓦塀の基礎石から直角に12mほど北へ延び、そこから屈曲して西へ8.1mの長さまでを検出した。これより西側は既存の展示室があるため調査できなかつたが、本来北塀が存在した範囲まで連続すると考えられる。それぞれの石材は、縱・横とも3~40cmの不整形で隙間なく設置されており、部分的に小礫を詰めている部分もある。上面はいずれも平坦でレベルの差はほとんど見られない。北側の端部は凹凸なく直線になるよう配慮されている。この石列の用途は不明だが、かつて存在した瓦塀の基礎、もしくは雨落ち溝の可能性がある。

表門から東に3本目の御影石製控柱の東側に、長さ12×幅0.5mのトレチを掘削した。深さ50cmの箇所で控柱を囲うように丸石2個が配されているのを確認したため、これ以上の掘削は断念した。なおこれより上部にコンクリート打設等の工事痕跡は認められず、具体的な基礎工法については不明である。また土層を確認したところ、1・2層はしまりが悪く混入遺物からも比較的新しい造成土と思われる。本来の庭園の地盤は3層以下であり、それより上層は数寄屋のコンクリート基礎と近い時期に盛られたと想定される。

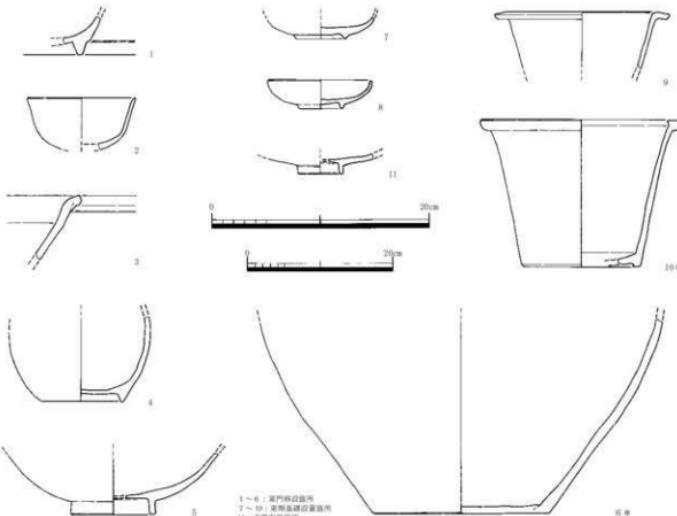
第14図 出土遺物実測図 (S=1/4、*付は1/6)

1は染付の碗もしくは鉢。高台に1条の線がめぐり、砂目痕跡が認められる。2は染付碗の体部で、外側には菊花及び流水文がほどこされる。3は陶器の擂鉢で、口縁部を外側へ折り返すタイプのもの。内面に4～6条1組と思われる捺目が見られる。4は陶器の小型甕。体部外側にのみ2重に施釉するタイプのもの。高台に軸ハギの痕跡が残る。5は陶器の鉢で唐津産か。高台は削り出しで底部が薄くなるタイプのもの。6は陶器の大型甕で、内面の付着物等から便槽として使用されたと考えられる。

7・8は青磁の皿。色調は青白色に近く、近代以降の製品である。9・10は陶器の鉢。大きさは異なるが口縁及び体部の形状が同一であり、いずれも植木用と思われる。11は陶器の皿で、高台外面に沈線が巡る。このほか、北堀控柱トレンチの埋土からは、複数のガラス小瓶が出土している。用途不明のものがほとんどであるが、褐色薬瓶や「〇に石」、「SEISEI CO LTD」といった名称が記されたものも含んでいる。
