## 二条城外堀石垣の調査 —堀から見る・堀に潜る—

<http://www.kyoto-arc.or.jp>  
(公財) 京都市埋蔵文化財研究所・京都市考古資料館

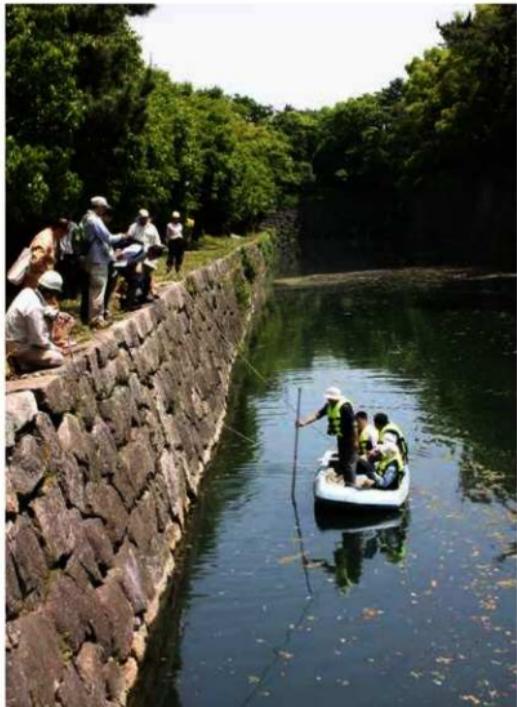
写真1 ボートからの石垣観測（西から）

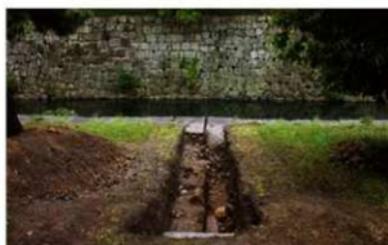
写真2 石垣の裏込めを検出 (図1★・北から)

**堀から見る** 2016年の春と秋に、寛永期に拡張された外堀北側の石垣付近の発掘調査を行ないました。石垣北西角から北東角までの距離は約182m、最上面の石（天端石）は227石あり、その間の石垣背面に6箇所の調査区を設定しました。調査では石垣裏込めの掘形を検出しました。そして、裏込が10~20cmの大栗石を密に詰められた状況や、近代以降に土管を埋めるために掘り返され、修復された箇所など

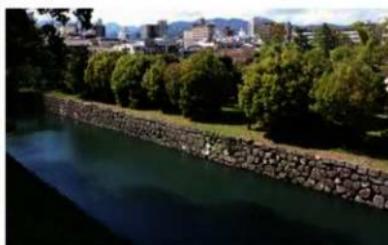
写真3 二条城外堀北西部 (南東から)

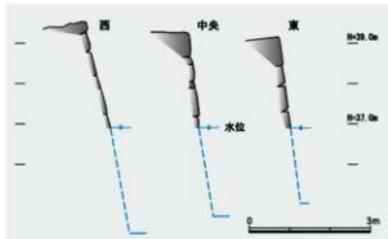
図2 石垣断面図 (観察地点は図1参照)

を確認しました。また、石垣の積み上げ角度の違いやゆがみの有無などを記録するために、北西角から東へ10m置きに石垣の断面図を作成しました。石垣は西の天端石の標高が39.5m、東の標高が39.16mと東方向へ徐々に下がりますが、堀の深さは西が5.2m（水深約2.6m）、東が4.2m（水深約1.9m）と西が深くなります。石垣面の傾斜角度は、79度から82度です。さらに堀にボートを浮かべ、目視による石垣の観察や写真撮影を行ないました。

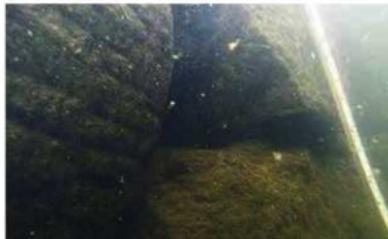
写真4 石垣の水中写真

察メモ、一部動画などで状況を記録しました。調査の結果、石の破損や欠落箇所、石材間の隙間が大きく聞く箇所があるなどの状況が観察されました。これらの原因は、経年変化だけではなく、後世の積み直しによって生じたとみられる箇所もありました。
