平成七年三月

史跡旧余市福原漁場保存修理工事報告書

余市町

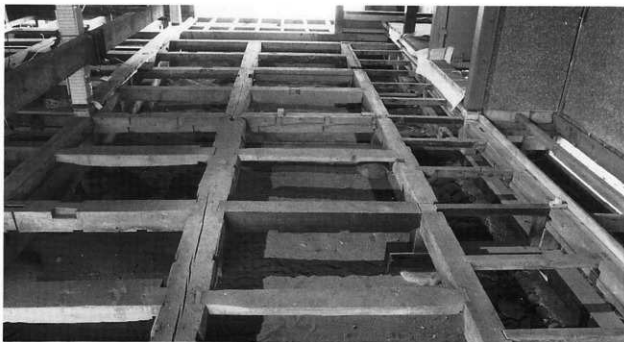
3 解体中 座敷床組 北より見る

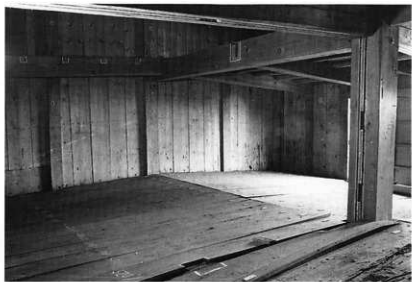
4 解体中 1階床板・床組の破損

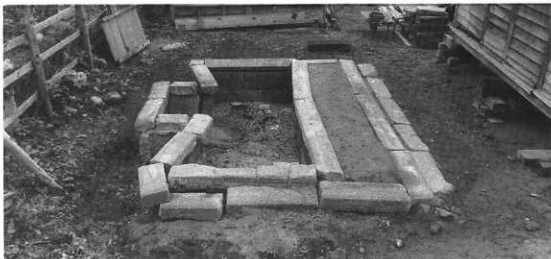
1 解体中 木部曳家後、基礎及び便槽状況 北より見る
